Artikel: Probleme der Terminplanung beim Neubau Modissa AG, Zürich

Probleme der Terminplanung beim Neubau Modissa AG, Zürich

Der Felssturz von Amden vom 21. Januar 1974

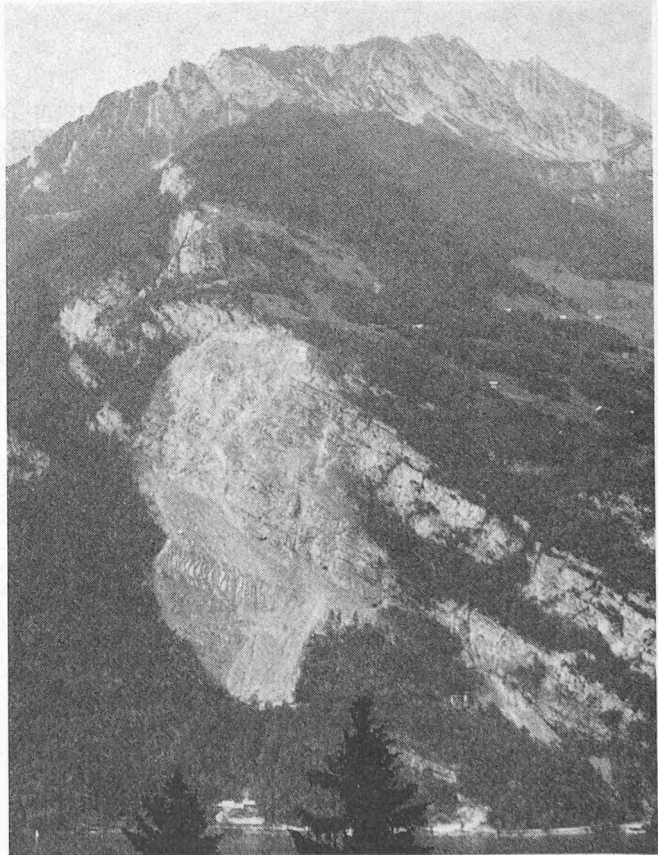
Bild 2. Das Absturzgebiet von der Kerenzerbergstrasse aus. Zustand Sommer 1974 nach dem Absturz und der nachträglichen Räumung der lockeren Partien durch Sprengungen
