Zur Geschichte und zur Erneuerung der Scherzligschleusen in Thun

Von Albert Schönholzer, Thun

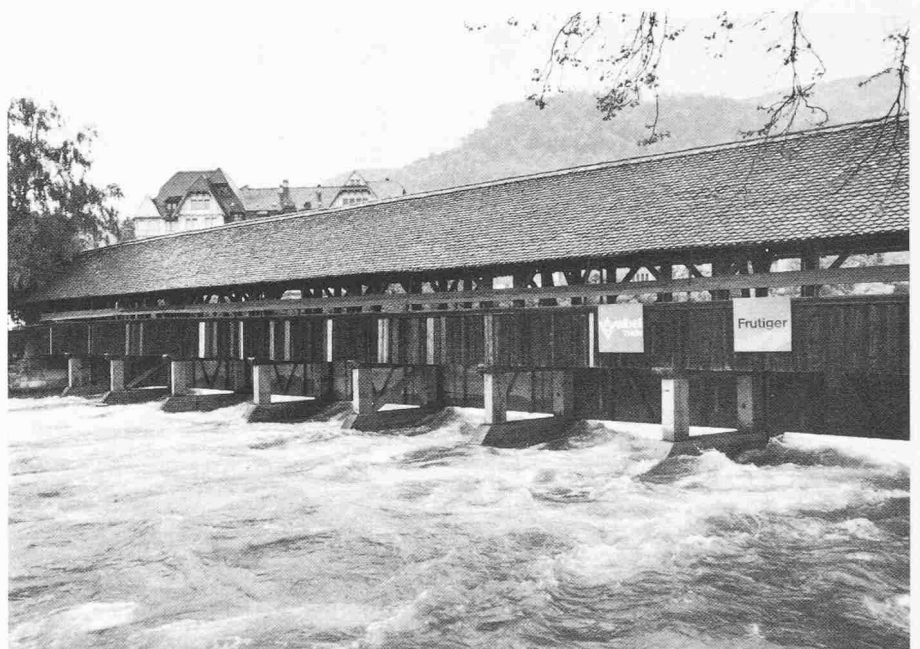
Mitte Mai, knapp nach der Inbetriebnahme der erneuerten Schleuse, rauscht das erste $300 \text{ m}^3/\text{s}$ Hochwasser durch die äussere Aare

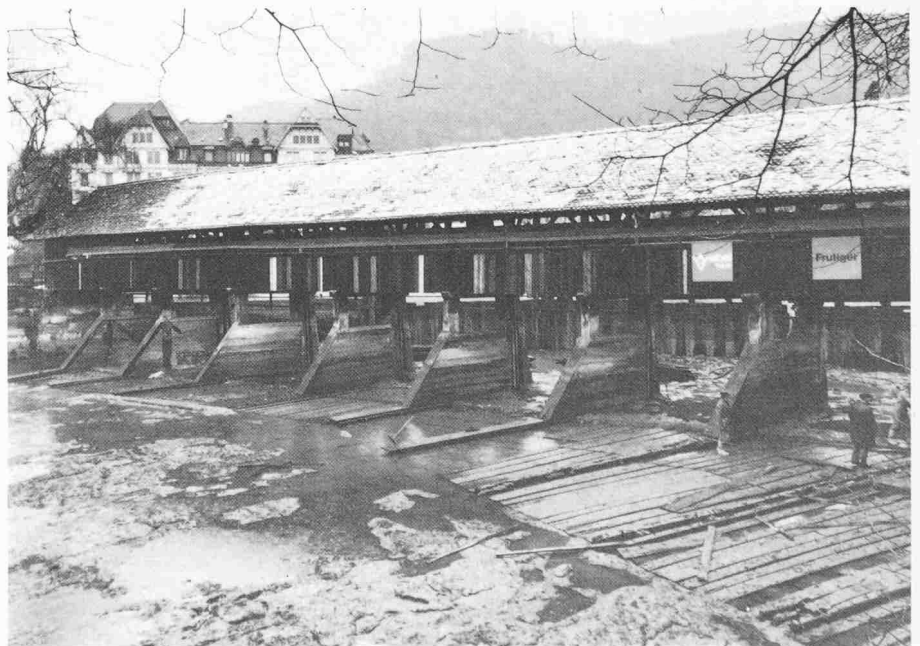
Zustand der Schleuse unmittelbar nach der Trockenlegung

Der Entschluss, die Schleuse zur gründlichen Revision vollständig trocken zu legen, war daher wohlbegründet. Durch Spundwände wurde die ganze Aarestrecke bis unter die Postbrücke abgedämmt und ausgepumpt. Bei der gründlichen Inspektion der Konstruktion wurde allen Beteiligten sofort klar, dass man dieses ehrwürdige Bauwerk nicht

nochmals der Strömung aussetzen durfte. Die offenliegenden Schäden, entstanden durch *Fäulnis* und *Unterspülung*, waren umfangreich, und an vielen Konstruktionsteilen zeigten sich Spuren von Notmassnahmen und von Flickarbeiten ohne Zusammenhang mit dem gesamten Bauwerk.

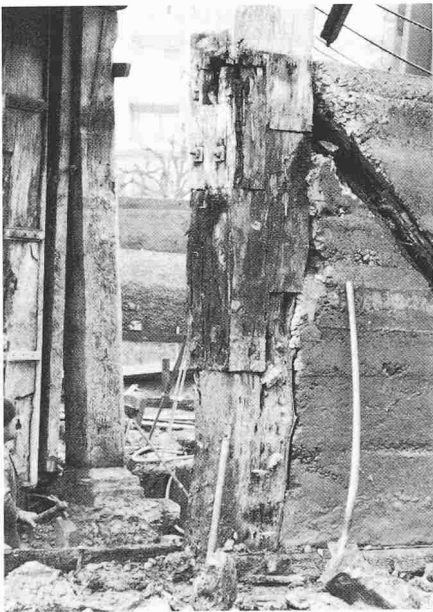
Wehrpfeiler 4/5 mit Flickarbeiten aus drei Jahrhunderten

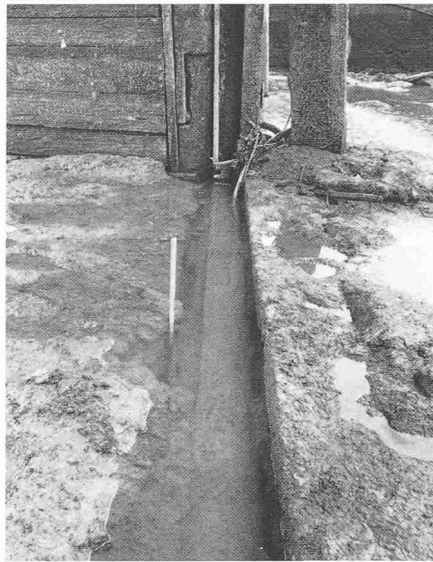
Flickarbeiten in der Wehrsohle mit Unterwasserbeton aus dem 20. Jahrhundert
