Die Gefahr der Betonkarbonatisierung

Beispiele aus der Praxis

Von Charles Merminod, Genf

Zwecks einer geplanten Verstärkung von drei *stark befahrenen Strassenbrücken* wurde unsere Abteilung «Recherches & Applications» durch das Bauamt einer Schweizer Stadt mit der Untersuchung auf *Karbonatisierungstiefe* und *Eisenüberdeckung* beauftragt. Die

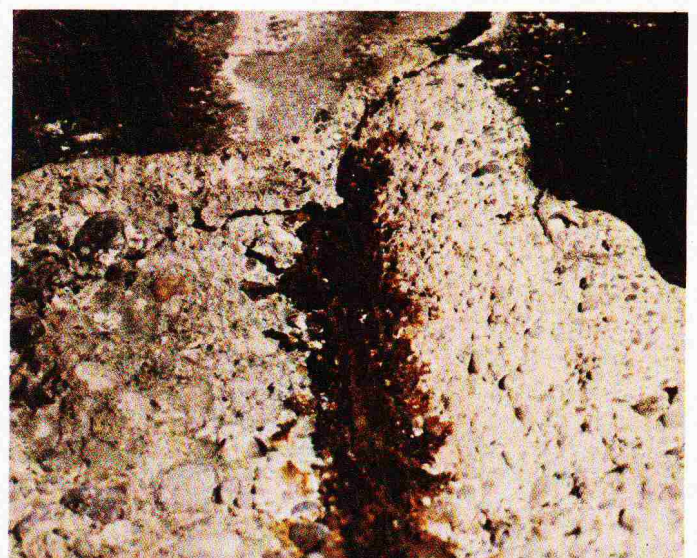
30% der Eisen befinden sich innerhalb der minimalen Karbonatisierungstiefe und sind korrodiert! An sechs Stellen wurde die Betonüberdeckung bereits gesprengt und die entsprechenden Eisen durch Oxidation vernichtet.

Brücke C. Die Stahleinlage von 30 mm Durchmesser besteht nur noch aus Eisenoxid!

Die zuständige Behörde sah sich zu unfallverhütenden Massnahmen gezwungen. Teilabbruch und Ersatz der Tragarmierung dieser Brücke sind unumgänglich.
