**Artikel:** Artesisch gespanntes Grundwasser als Ursache von Böschungsrutschungen  
**Autor:** Schär, Ulrich  
**DOI:** <https://doi.org/10.5169/seals-74239>

# Artesisch gespanntes Grundwasser als Ursache von Böschungsrutschungen

Von Ulrich Schär, Zürich

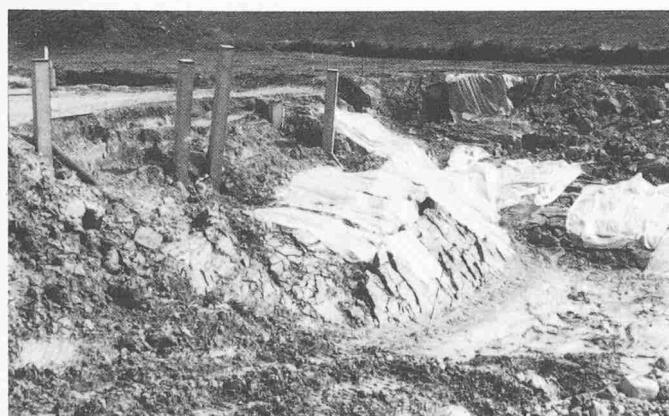
Bild 11. Baugrube Zürich, unmittelbar nach erfolgten Böschungsrutschungen. Man beachte das «Eintauchen» der Böschungsmasse in den Untergrund und die erhebliche rückwärtige Ausdehnung der Instabilität

Beim Aushub einer Baugrube zeigten sich an drei Baugrubenseiten nach Erreichen der Baugrubensohle Böschungsinstabilitäten (vgl. Bild 11), die in ihrem Ausmass und in ihrer Erscheinungsform nicht Böschungsbrüche, wie sie etwa durch zu steiles Böschchen bei Material geringer Scherfestigkeit vorkommen, darstellten. Die Art des Abgleitens, bzw. das «Versinken» des Böschungskörpers, wie es auf Bild 11 deutlich sichtbar ist, wies auf einen hydraulischen Grundbruch als Schadenursache hin. Die Aufschluss- und Brunnenbohrungen zeigten denn auch, dass – nach Bild 2, Bohrprofil – unter einer knapp 15 m mächtigen Schicht feinkörniger, feingeschichteter, meist siltig-toniger Seeablagerungen (Kornverteilungen Bild 7, Proben 1 bis 3) wasserdurchlässiger *Kiessand* (Kornverteilung Bild 7, Probe 4), der von dichter Moräne unterlagert wird, ansteht. Beim Durchstich der Seeablagerungen stieg das Grundwasser des vorerwähnten

Durch die Erstellung dreier Filterbrunnen bis auf 20 m Tiefe und zweier Kleinflterbrunnen auf derselben Länge war es in der Folge möglich, das Druckniveau mindestens bis auf die Baugrubensohle abzusenken. Durch diese «Beruhigung» der Grundwassersituation gelang es, die Böschungen zu sanieren bzw. die abgesackte Masse zu entfernen und die Böschungsflächen auszugleichen. Sie wurden – da die Sanierung rasch zu erfolgen hatte und eine Entwässerung des durchnässten Untergrundmaterials zufolge der relativ geringen Durchlässigkeit nicht kurzfristig zu bewerkstelligen war – mit einem Sickerbetonüberzug versehen (siehe Bild 12). Die Pumpmenge, welche anfänglich recht beträchtlich war, nahm im Verlaufe der Betriebsdauer der Entlastungsbrunnen merklich ab.
