Der Furka-Basistunnel: Projekt und Bauausführung

Zur Eröffnung am 25. Juni 1982

Projekt und Bauausführung

Von Rudolf Amberg, Sargans/Zürich

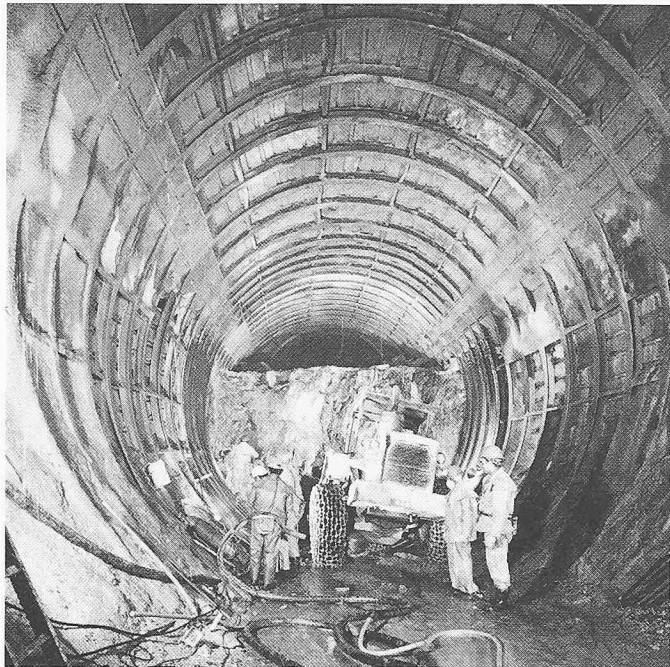
Bild 10. Strossenabbau im Kreisprofil

Die *Ausweitung des Firststollens* erfolgte von der Mitte aus gleichzeitig in zwei Richtungen. Zwischen einem äusseren auf das Gebirge abgestützten und einem inneren Stahlbaubogen wurden die Armierung des Widerlagerbalkens angeordnet und zusammen mit dem übrigen Zwischenraum einbetoniert. Dadurch konnte der Strossenabbau mit einer Leistung von 4–6 m je Tag ohne besondere Probleme ausgeführt werden. Extensometer- und Konvergenzmessungen zeigten, dass sich der Tunnelabschnitt im Kreisprofil stabil verhält. Die ganze Einbaustrecke wurde mit einer Spritzbetonschicht von etwa 20 cm Stärke abschliessend ausgebaut (Bilder 9, 10 und 11).

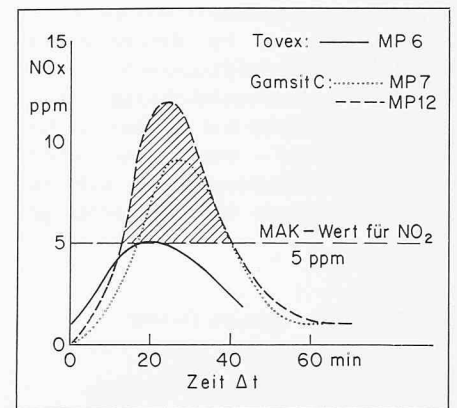
Bild 14. Messung von NO_x in den Sprengschwaden von Vortriebssprengungen. Messpunkt 5000 m ab Sprengstelle

Vor Aufnahme der Ausbuarbeiten mussten vor allem in den Losen 61/63 Oberwald bis Fenster Bedretto und Fenster Bedretto bis Vortrieb Richtung Realp die notwendigen Um- und Neuinstallationen vorgenommen werden. Vor allem musste die *Ventilationsanlage* ganz erheblich verstärkt werden, befanden sich doch die Ausbuarbeitsstellen im ausziehenden Bereich der Ventilation. Damit waren sie den durchziehenden Sprenggasschwaden des Vortriebes wie auch der eigenen Staubeentwicklung durch die Spritzbetonarbeiten ausgesetzt. In der Folge wurde das chemische Labor der BBC Baden mit der *Messung der Sprengschwaden und des Staubgehaltes der Tunnelluft* beauftragt. Dabei zeigte es sich, dass durch den Einsatz der von der Sprengstoff-Fabrik Gamsen neu entwickelten Tovexsprengstoffe eine eklatante Verminderung der Anteile der toxischen Gase NO_x und CO in den Sprengschwaden erzielt werden konnte. Die Einführung der Tovexsprengstoffe, die Erhöhung der Ventilationsgeschwindigkeit auf 0,5 m/s im freien Querschnitt sowie später die Verwendung von Staubbindemitteln bei den Spritzbetonarbeiten ergab eine beachtliche Verbesserung des Tunnelklimas, das durch die Temperatur von etwa 23° bei extrem hoher Luftfeuchtigkeit noch immer unangenehm und belastend genug war (Bilder 14 und 15).

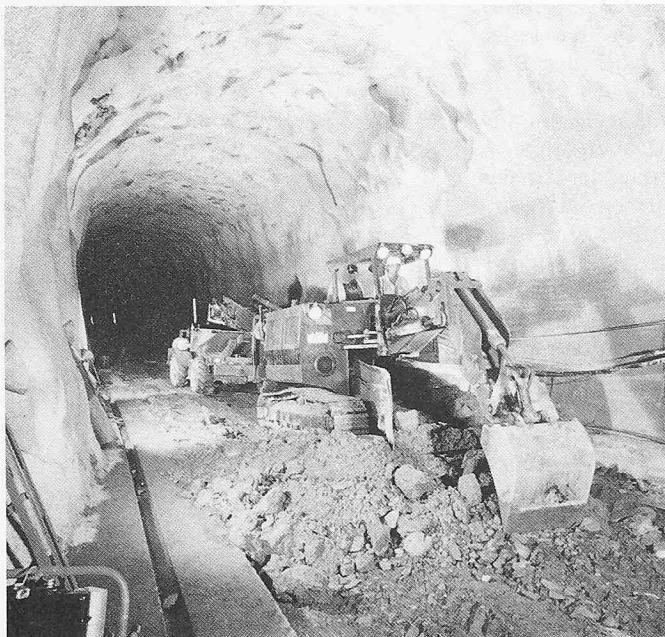
Bild 17. Sohlenreinigung bei Tm 6600

In der Zeit zwischen dem Tunneldurchschlag Ende April 1981 und der Fertigstellung der Gleisanlage am 22. April 1982 wurden 15 400 m Sohle gereinigt (Bild 17) und total rund 26 000 m Betonbankette gebaut sowie 6800 m Sohle planiert und 8600 m Sohlenbeton eingebracht (Bild 18).

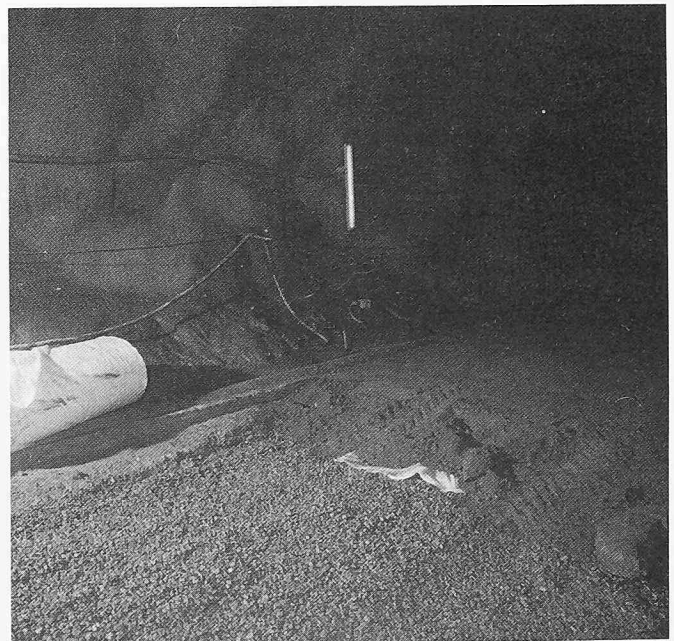
Bild 18. Bahnunterbau. Filterkies und Mitteldrainage. Eingewalztes, zementstabilisiertes Ausbruchsmaterial

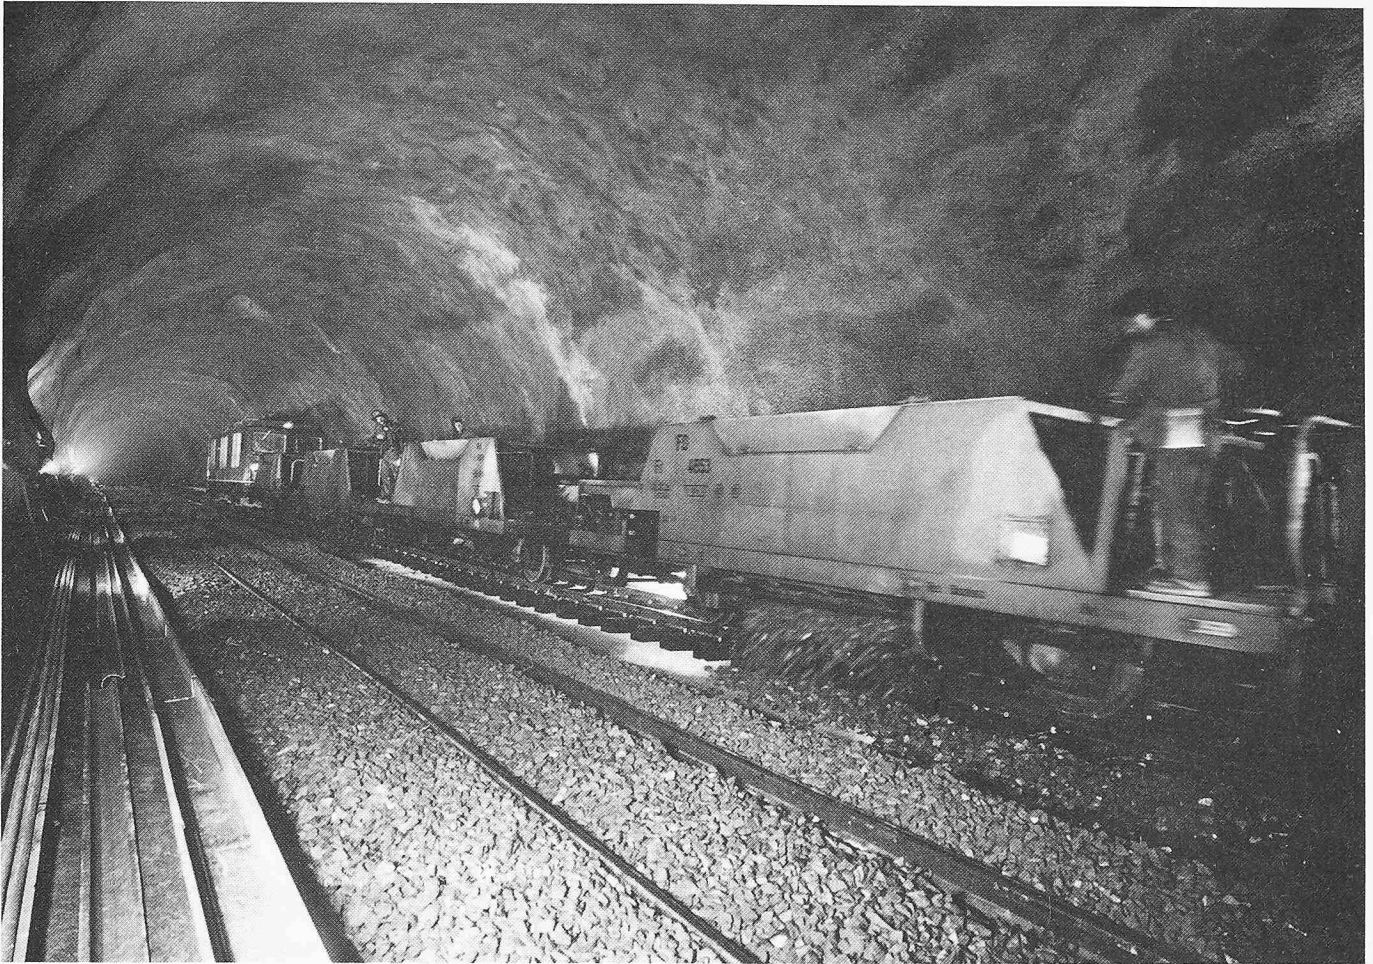
Bild 19. Schotterzug in der Kreuzungsstelle Tunnelstation Rotondo

Mitte September 1981 begann der Bahnbau beim Portal Oberwald. Täglich wurden im Mittel 350 m Gleis fertiggestellt. Zunächst wurde die Gleisanlage bis und mit Kreuzungsstelle Los 61 gebaut, damit die Montagearbeiten in der dortigen Tunnelstation Gehren möglichst frühzeitig begonnen werden konnten. Anschliessend begann der Gleisbau ab Portal Realp in Richtung Kreuzungsstelle Los 63. Beide Abschnitte wurden daraufhin eingeschottert und gekrampt (Bild 19). Gleichzeitig waren im mittleren Tunnelabschnitt
