Der Wiederaufbau der Nikolaikirche in Berlin

Autor(en): **Wieja, Klaus**

Zeitschrift: **Schweizer Ingenieur und Architekt**

Band (Jahr): **106 (1988)**

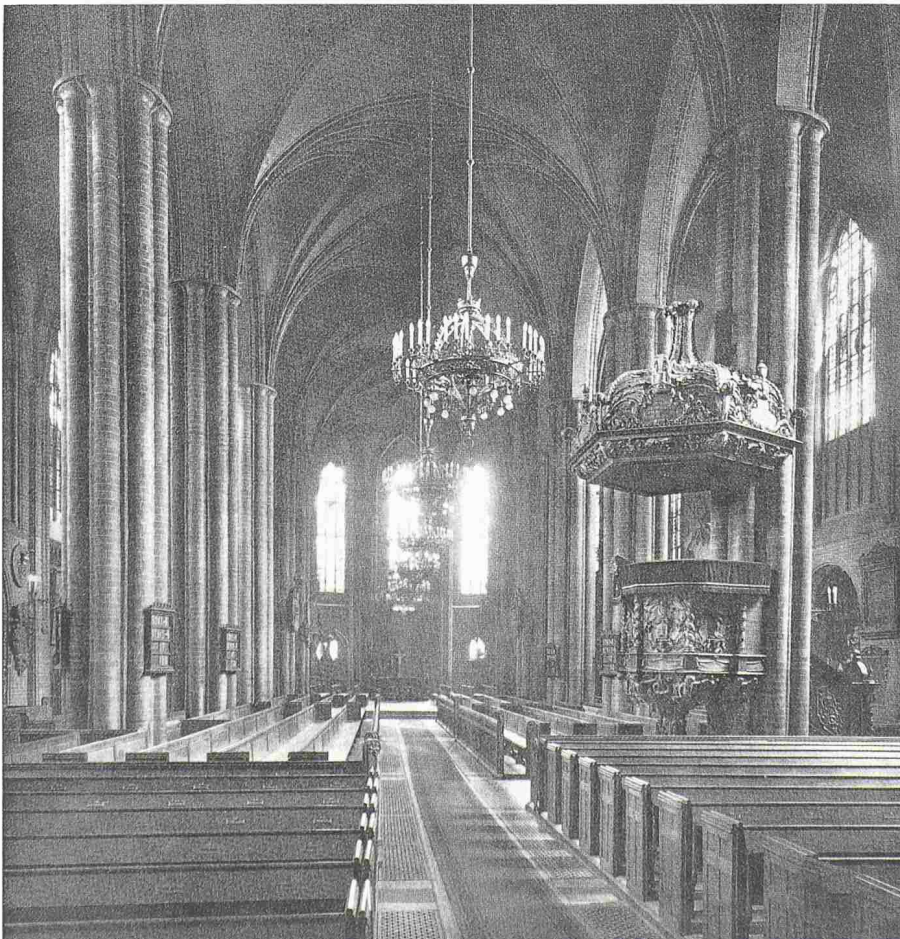
Die Nikolaikirche vor der Zerstörung, Hauptschiff

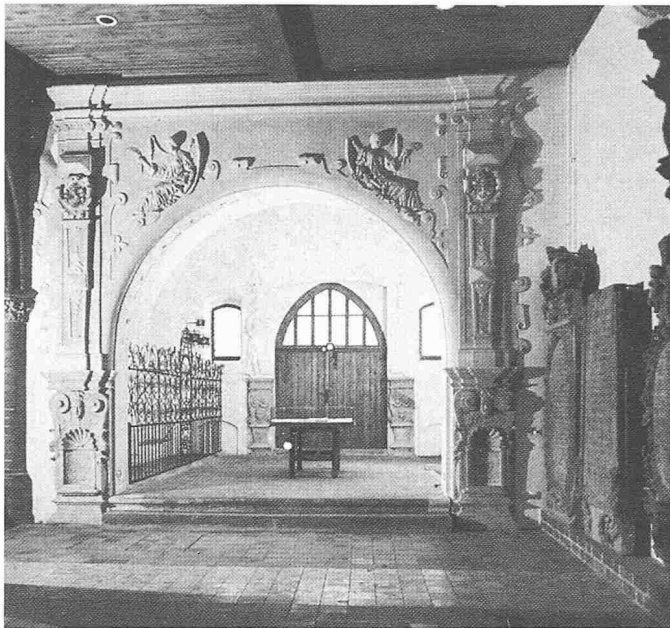
Bogenrahmung der Kapelle Kötteritz in Formen des späten Manierismus. Die Stuckverkleidung des Rippengewölbes durch Rollwerk aus der Entstehungszeit 1616 wurde unter Verzicht der figürlichen Darstellungen in den Kappenflächen erneuert

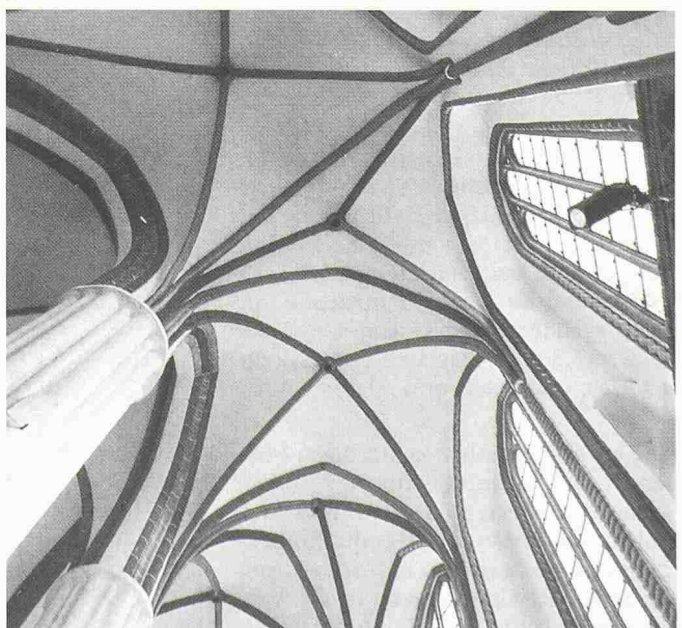
Chorgewölbe im Umgangschor mit dreistrahligen Kreuzrippengewölbefeldern, Farbwechsel im Bogenscheitel
