Neubau der Bahnlinie durch das Rutschgebiet

Zeitschrift: **Schweizer Ingenieur und Architekt**

VON ANTON F. STEFFEN,
LUZERN

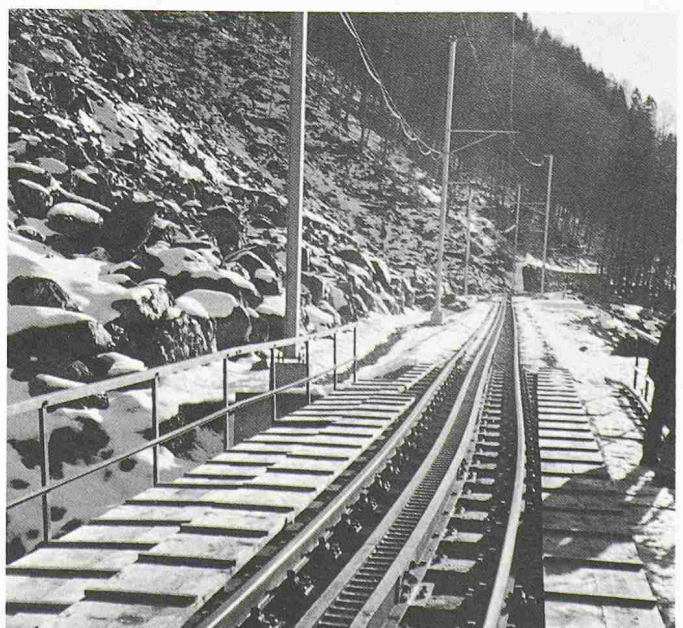
Bild 5. Die betriebsbereite Brünigstrecke im Rutschhang

Nach Fertigstellung des Rohplanums wurden die Arbeiten für das Schotterbett, die Geleise und die Fahrleitung unmittelbar aufgenommen, so dass die Bahnlinie Mitte Dezember (Bild 5) betriebsbereit war. Nach einer gründli-
