# Korrosion an Bewehrungsstählen: Versuche in chloridfreiem und chloridhaltigem Beton ohne und mit kathodischem Schutz

Zeitschrift: **Schweizer Ingenieur und Architekt**

# Korrosion an Bewehrungsstählen

Versuche in chloridfreiem und chloridhaltigem Beton ohne und mit kathodischem Schutz

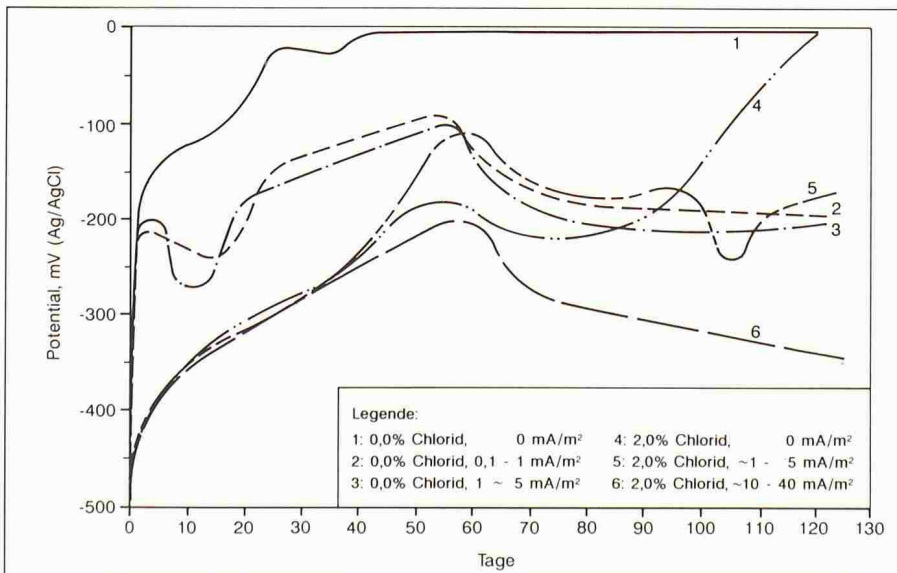
Bild 5. Proben 1-6, Ausschalt-Potential, Aussenbewehrung

In den Bildern 4 und 5 sind die Ausschaltpotentiale der Innen- und Aussenbewehrung gegen die Zeit darge-

stellt. Wie sich hieraus entnehmen lässt, steigen bei den chloridfreien Proben die Potentiale innerhalb des ersten Tages von  $-450$  mV auf  $-200$  mV an (immer gegen Ag/AgCl gemessen). Diese Werte stabilisieren sich bei den kathodisch geschützten Proben (Nr. 2 und 3) in den nächsten 25 Tagen auf  $-100$  mV.

Die erneute Potentialänderung von  $-100$  auf  $-200$  mV ab dem 60. Tag lässt sich durch Erhöhung der Speisespannung erklären, während die zwischenzeitlichen Variationen durch eine vorübergehende Absenkung der Luftfeuchtigkeit und somit durch einen Austrocknungsvorgang mit Veränderung des elektrischen Betonwiderstandes verursacht worden sind. Das Potential der Probe Nr. 1 ohne Fremdstrom stieg dagegen von  $-400$  mV kontinuierlich bis zum 45. Tag auf rund  $-5$  mV an, um anschliessend bis Versuchsende nach 128 Tagen diesen Bereich zu halten.

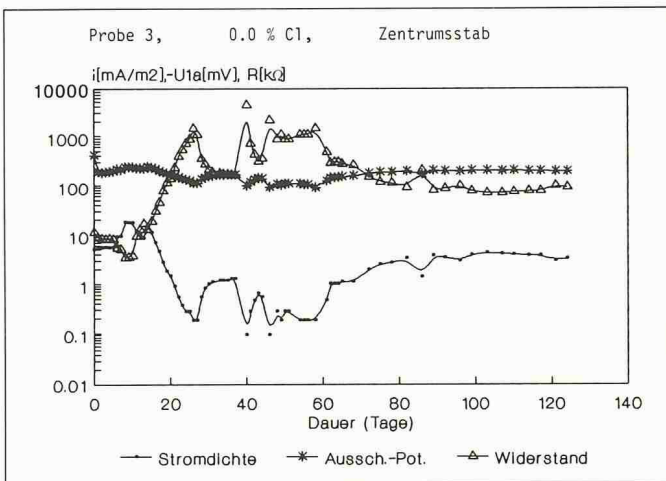
Bild 6. Probe 3, 0,0% Cl, Zentrumsstab  
 — Stromdichte —\*— Aussch.-Pot. —△— Widerstand

In den Bildern 6 und 7 sind in Analogie zu den vorgängigen Ausführungen unter «Potentialverhalten» ergänzend die wichtigsten Kenndaten zusammengefasst. Berücksichtigt wurden jedoch nur die Werte des Zentrumsstabes im chloridfreien sowie chloridkontaminierten Beton bei einer Soll-Speisespannung von  $1200$  mV.

Wie sich im Versuchsverlauf zeigte, reichte die vorgegebene Speisespannung von  $1200$  mV nur für den Anfang der Versuchsphase aus, um die geforderte Stromdichte von  $10...20$  mA/m<sup>2</sup> zu erreichen. Daher wurde dieser Wert beim chloridfreien Betonprisma ab dem 15. Tag auf  $4500$  mV und ab dem 60. Tag auf  $6000$  mV erhöht. Entsprechende Veränderungen nahm man auch beim chloridhaltigen Beton vor. Hier wurde die Speisespannung am 14. Tag auf  $2500$  mV und am 40. Tag auf etwa  $3300$  mV erhöht.

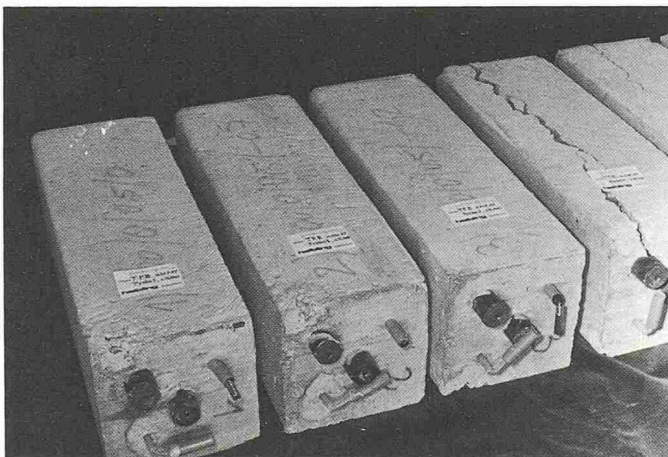
Bild 8. Die Betonprismen 1-3 (ohne Chloridzusatz) waren am Versuchsende noch intakt

Die Prismen 1 bis 3 ohne Zusatz von Chlorid zeigten eine passive Eisenoberfläche ohne jeglichen Angriff. Ein Schutzstrom von etwa  $1$  mA/m<sup>2</sup> war in der Lage, das Ruhepotential von etwa  $-50$  mV um  $100$  bis  $200$  mV auf  $-200$  mV zu senken (Bild 8).
