Restaurierung von Sandsteinen

Autor(en): **Furrer, Bernhard**

Zeitschrift: **Schweizer Ingenieur und Architekt**

Band (Jahr): **108 (1990)**

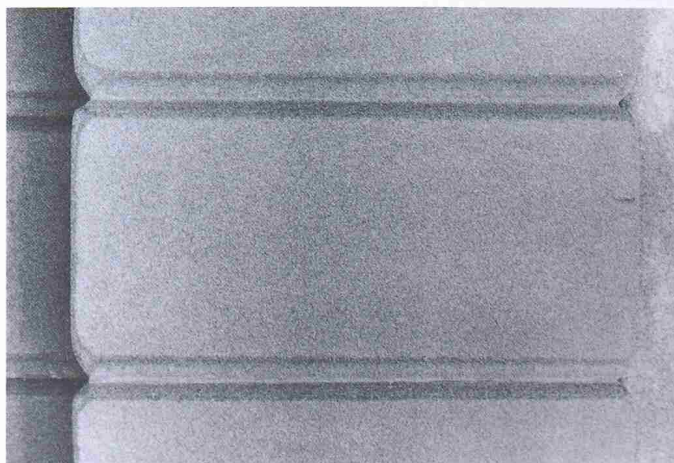
Bilder 2, 3. Eine Lisene vor und nach der Reinigung mit reinem, drucklosem Wasser; die mit Schadstoffen angereicherten Krusten sind entfernt – auf eine mechanische Bearbeitung kann verzichtet werden

Eine sorgsame und zurückhaltende Reinigung ist durch den Steinspezialisten vor der definitiven Festlegung der Massnahmen vorzunehmen. Oft werden gute Resultate durch eine Trockenreinigung mit weichen Bürsten und Staubsauger oder bei langdauernder Berieselung mit reinem Leitungswasser erreicht (feste Installation, kein Druckwasser, keinerlei chemischen Mittel, keine harten Bürsten oder andere mechanische Mittel; Vorsicht bei offenen Fugen und bei Fensteranschlüssen). In seltenen Fällen kommt (nur nach Absprache mit der Denkmalpflege) auch der Einsatz eines Mikrosandstrahl- oder eines Dampfgerätes in Betracht.

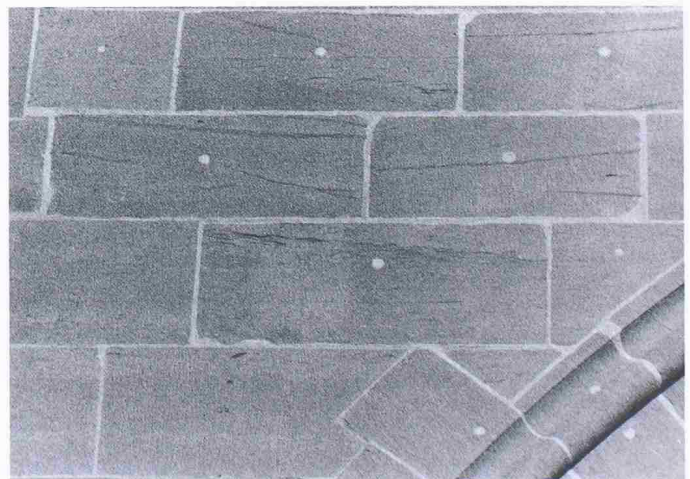
Bilder 8, 9. Während die «bis auf den gesunden Grund» zurückgearbeitete Fassade mit neuen Fugen starr und neubauartig-maschinell wirkt, bleiben an der lediglich gereinigten, nach Notwendigkeit ausgefugten Partie die Bearbeitungs- und Altersspuren lesbar

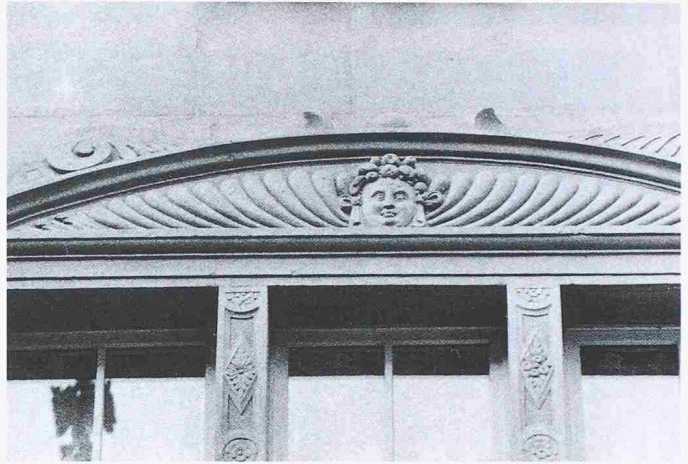
Bild 11. Bildhauerarbeit aus dem 16. Jahrhundert nach zurückhaltender Aufmörtelung

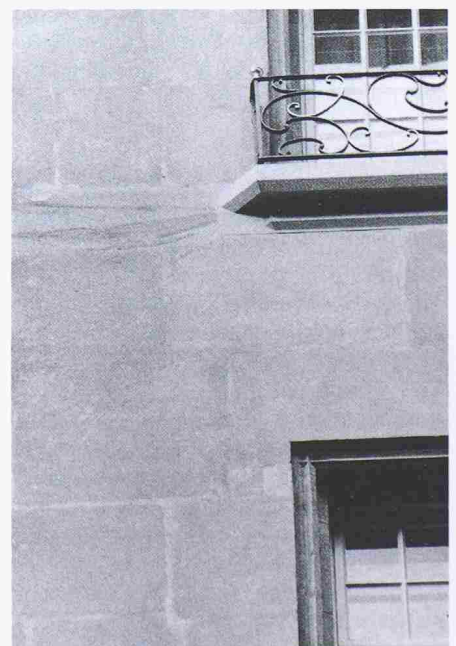
Bild 12. Ersetzte Fensterbank als Naturstein-Werkstück im Verband mit einer lediglich gereinigten, nicht überarbeiteten Fassade

Bei bedeutenden Beschädigungen, die eine Reparatur durch Aufmörtelung nicht zulassen oder die an stark der Witterung ausgesetzten Bauteilen wie Fensterbänken oder Gurtgesimsen entstanden sind, ist ein Ersatz mit Quadern oder Vierungen unumgänglich. Das Ersatzmaterial sollte dabei dem umliegenden Stein entsprechen (Naturstein, in Struktur und Farbe angepasst). Die heute erhältlichen Kunststeine – zement- oder kunstharzgebundene Ersatzmaterialien – befriedigen langfristig weder in technologischer (Versatzung, Volumenbeständigkeit) noch in ästhetischer Sicht (Korngrösse, Farbe, Alterungsbeständigkeit). Die Ersatzstücke aus Naturstein sind genau den vordem bestehenden Profilierungen nachzuahmen. Die Stärke der Ersatzstücke sollte mindestens 12 cm betra-

gen; bei Ersatz von Fensterbankplatten kann dieses Mass unterschritten werden. Besonderes Augenmerk ist auf die Übereinstimmung der Fugen zwischen Mauerkern und neuen Stücken zu richten. Der Versetz- und Vergussmörtel soll kalkgebunden sein (Wasserdiffusionsfähigkeit; Mörtel weicher als Stein); Zement ist wegen seiner Härte und der enthaltenen Salze zu vermeiden.

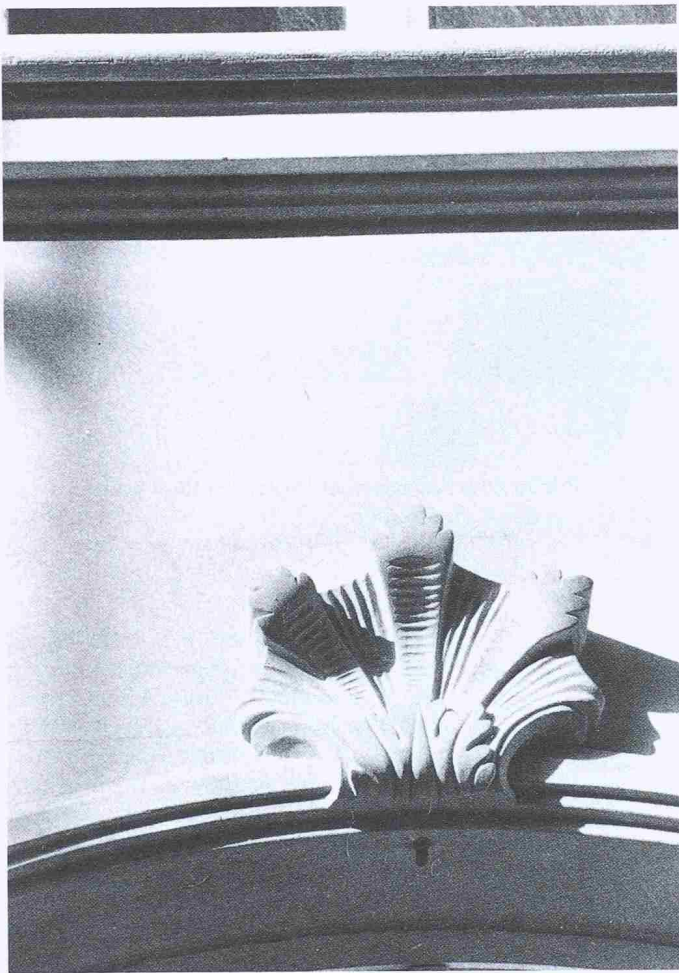
Bild 13. Zurückgearbeitete Fassade mit kopierter Scheitelplastik; auffallend die leblos-starre Wirkung von Fassadengrund, Profilierung und plastischem Schmuck

Die Erfordernis von möglichst weitgehender Wahrung der Substanz gilt für Bildhauerarbeiten in besonderem Mass. Bei fraglichem Erhaltungszustand können als Vorarbeit zu Reinigung, Festigung und Ergänzung in Mörtel Sicherstellungsabgüsse in Gips hergestellt werden, die bei der Denkmalpflege eingelagert werden können. Kopien von bauplastischen Arbeiten sind nur in zwingenden Fällen vertretbar.

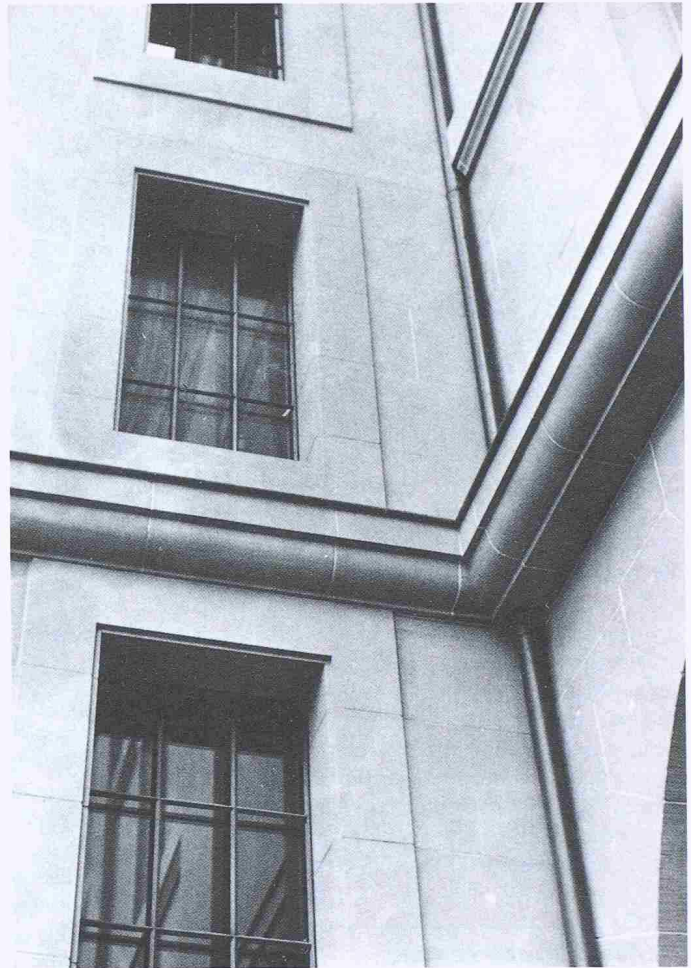
Bild 14. Blechabdeckung als Schutz eines Gesimses; die wulstförmige Ausbildung des Überstandes lässt das Blech im Vergleich zu einer Abkantung leicht erscheinen

In besonderen Fällen kann eine Abdeckung besonders der Witterung ausgesetzter Bauteile von Vorteil sein. Hier

sind in Absprache mit der Denkmalpflege die Lösungen festzulegen.
