# Schwemmholz im Unwettersommer1987

Autor(en): **Bänziger, Robert**

Zeitschrift: **Schweizer Ingenieur und Architekt**

**Allgemein wird angenommen, dass Schwemmholz bei Unwetterereignissen häufig Ursache grosser Schäden sei. Während der verheerenden Unwetter im Sommer 1987 fanden grosse Schwemmholzverlagerungen statt. Deshalb wurden diese Unwetterereignisse im Hinblick auf die Schwemmholzproblematik genauer untersucht. Mit Befragungen, Felduntersuchungen und photogrammetrischen Auswertungen konnten einige Erkenntnisse gewonnen werden. Trotz einiger spektakulärer Verklausungen und Treibholzfelder waren die vom Schwemmholz verursachten Schäden im Verhältnis zur gesamten Schadenssumme klein.**

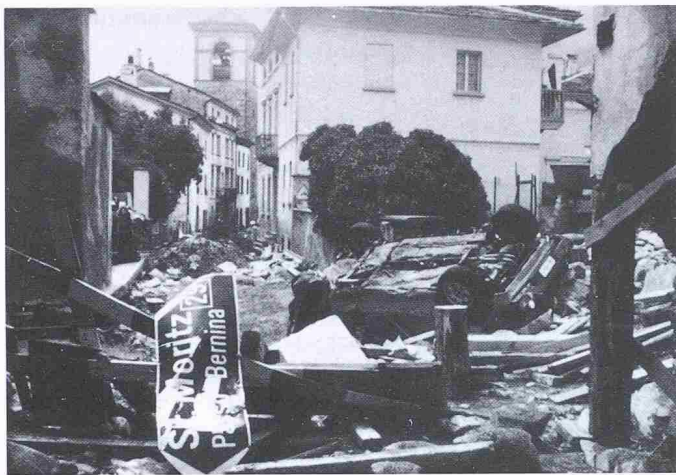
Bild 1. Eindruck aus dem Dorf Poschiavo nach dem Unwetter vom 18./19. Juli 1987. (Foto D.J. Bänziger, Richterswil)

Im Sommer 1987 richteten Hochwässer und Rufen in den Schweizer Alpen katastrophale Schäden an [1]. Gut in Erinnerung dürften unter anderem noch die Unglücksmeldungen aus dem Puschlav und dem Obergoms sein, wo ganze Dörfer (Poschiavo, Münster) vom überbordenden Bach bzw. einer Rufe in Mitleidenschaft gezogen wurden (Bild 1).

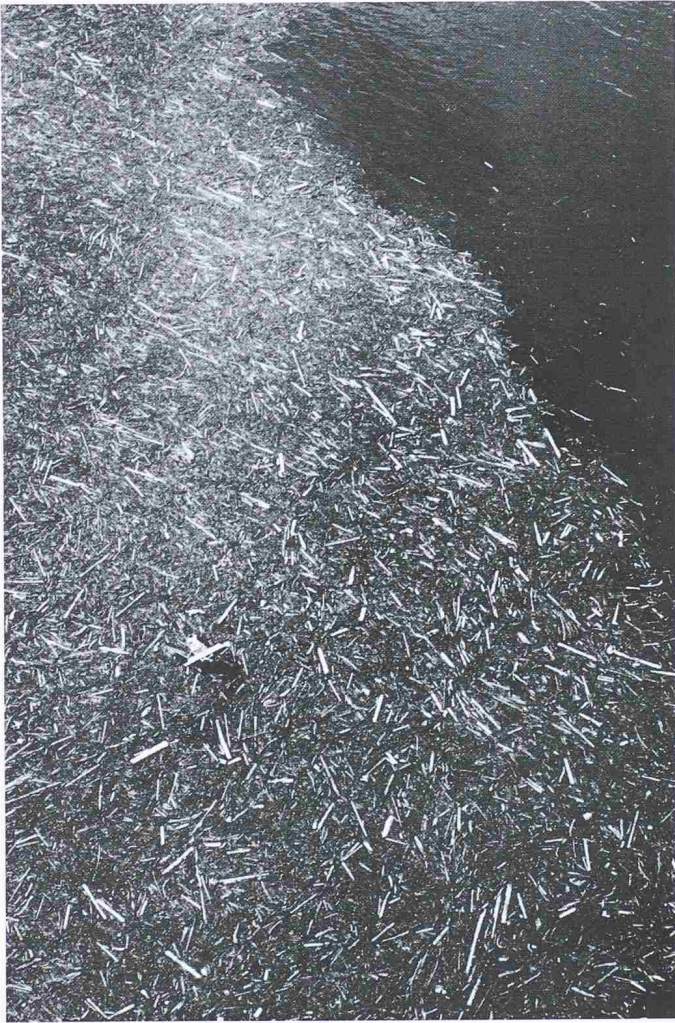
Bild 6. Schwemmholzteppich auf dem Bodensee. Der Grössenvergleich mit dem Ruderboot im unteren Bildteil erlaubt die Abschätzung der Grössenverteilung. Die grössten sichtbaren Stücke sind kürzer als 10 Meter. (Luftbild Albrecht Brugger, Stuttgart. Freigegeben vom Reg.-Präsidium Stuttgart Nr. 2/60634 C)

Auftauchen ganzer Bäume gerechnet werden (Bild 6).

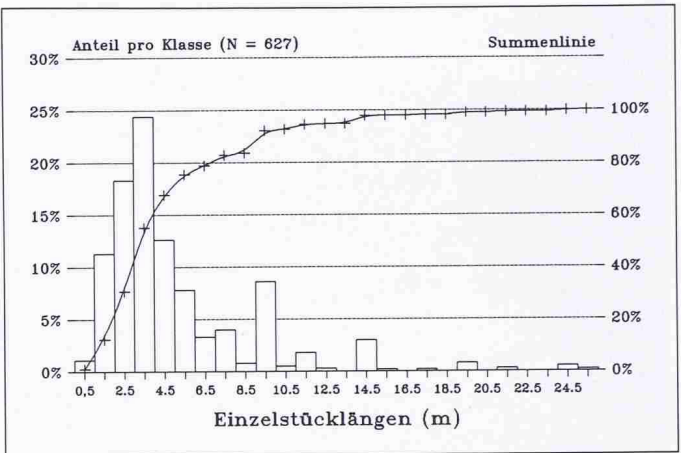
Bild 7. Längenverteilung von in Obergommer Seitenbächen vorgefundenem Holz. Obschon aus seitlichen Rutschungen laufend neue Bäume ins Gerinne gelangen, ist der Hauptteil der Stücke kürzer als 6 Meter

Die Grössenverteilung der im Bach liegenden Totholzstücke kann jederzeit bestimmt werden. Dies wurde in einigen Obergommer Seitenbächen auch getan (Bild 7).
