Eingleisige Schmalspurbahntunnels: Sanierung unter Betrieb

Eingleisige Schmalspurbahntunnels

Sanierung unter Betrieb

Beispiel: Sanierung des Grengiols-Tunnels

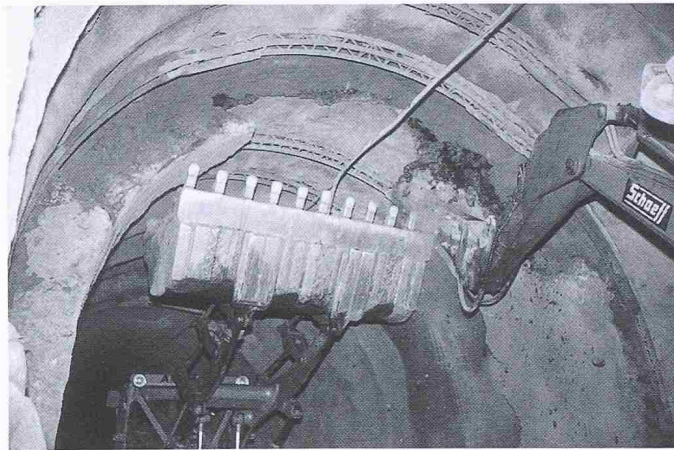
Bild 6. Hydraulischer Abbauhammer auf Bagger (Vordergrund)

Der Abbruch des alten Betongewölbes erfolgte problemlos mit einem hydraulischen Abbauhammer (120 kg), welcher auf einem für die Profilgrösse des Grenchiols-Tunnels optimal abgestimmten Hydraulikbagger montiert war. Dieser wurde nach Abbruch eines Ausweitungsschlitzes für den Materialauf-

lad zu einem Tieflöffelbagger umgerüstet. Der Abtransport des Materials erfolgte mit Dumper oder Pneulader.
