Ökologische Auswirkungen einer naturnahen Bachsanierung

Der Guldentalbach – ein Beispiel für naturnahe Bachsanierung

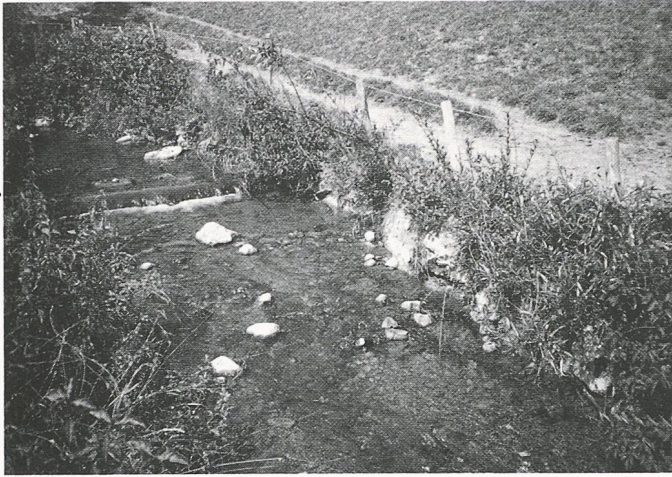
Fallbeispiel 1

Zur Sohlenstabilisierung wurde eine einfache Schwelle aus entrindetem Weisstannenrundholz (Durchmesser = 0,2m) eingebaut. Am Böschungsfuss erfolgte der Einbau von Blocksatz aus Jurakalksteinblöcken mit Buschlagen oder Asteinlagen. Die Böschungsoberfläche wurde örtlich mit Wildsträuchern bepflanzt. Schrottenmaterial und Rundkies wurden örtlich in die Sohle eingebracht.

Der Rundholzwischwelleneinbau begünstigt sowohl die ökologisch erwünschte Sohlenstabilisierung als auch den Sauerstoffeintrag. Wegen herrschender Eigentumsverhältnisse konnte der Blocksatz nicht weiter landeinwärts versetzt werden. Dadurch wird leider die Bildung einer breiten, flachen Kontaktzone zwischen Wasser und Land mit ihren vielfältigen Lebensgemeinschaften verunmöglicht.

Das Wachstum der eingepflanzten einheimischen Wildsträucher (Wolliger und Gemeiner Schneeball, Hunds-Rose, Schwarz-Erle, Korb-Weide, Hartriegel, Liguster und Pfaffenhütchen) wird durch Viehtritt und Verbiss gehemmt. Durch die unmittelbar angrenzende Abzäunung wird der für die Bepflanzung mit Gehölzen vorgesehene Streifen viel zu schmal (< 1 m). Die ökologische Funktionsfähigkeit des Gehölzstreifens (Pufferzone gegen Eintrag von Dünger) kann so nicht gewährleistet werden.

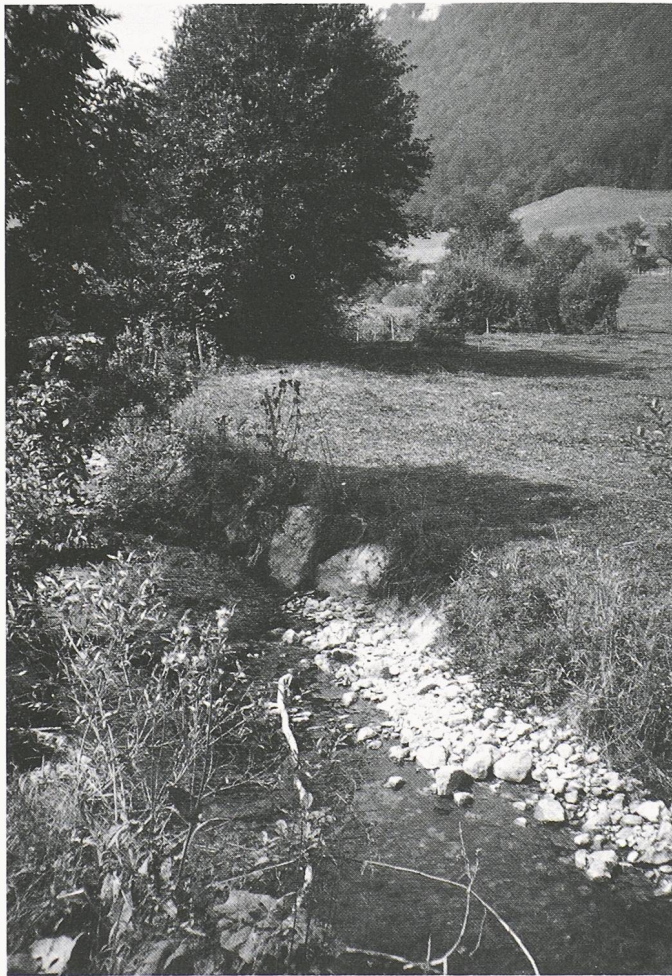
Fallbeispiel 2

Blocksatz mit Jurakalksteinblöcken wurde am Böschungsfuss eingebaut. Entlang des südseitigen Ufers wurden bewurzelte einheimische Wildsträucher eingepflanzt. Zur Beeinflussung der Strömung und von Auflandungen wurden örtlich Rundkies von unterschiedlicher Korngrösse und Jurakalksteinblöcke in die Sohle eingebracht.

Positiv wirkt sich der Umstand aus, dass unschematisch vorgegangen und keine durchgehende Uferbepflanzung realisiert wurde, so dass besonnte und beschattete Abschnitte vorhanden sind. In den besonnten Uferabschnitten wachsen feuchtigkeitsliebende Hochstauden wie die Rossmintze, Kohldistel und das Zottige Weidenröschen. Diese enthalten viel Nektar für Schmetterlinge und andere Insekten. Im Wasser gedeiht der Bachbungen-Ehrenpreis. Die beschatteten Abschnitte verhindern eine zu starke, den Abfluss beeinträchtigende Verkräutung.

An geeigneten Stellen wurden Uferfaschinen aus Weidenästen von 5-6m Länge und rund 30 cm Durchmesser mit Buschlagen zur Verhinderung von Ufererosionen eingebaut.

Die Bewirtschaftung des angrenzenden Dauergrünlands erfolgt bis unmittelbar an die Böschungskante. Dadurch wird ein stufiger Aufbau des Gehölzrandes mit einem breiten Kraut- und Hochstaudensaum verunmöglicht. Das Gehölz selbst besteht nur aus der Korbweide, welche durch ihre Schnellwüchsigkeit andere Wildsträucher in ihrem Wachstum hemmt. Dadurch, dass Weidenfaschinen am Guldentalbach nur über relativ kurze Abschnitte und stets nur wechselweise verwendet wurden, konnte eine Monotonisierung der Ufervegetation verhindert werden. Es besteht so auch keine Notwendigkeit für ein ökologisch unerwünschtes, grossflächiges maschinelles «Aufden-Stock-Setzen» aufwachsender Weidentriebe.

Der gesetzlich geforderte ökologisch sachgerechte Unterhalt durch die Gemeinde würde eine gezielte Förderung einzelner Korbweidenstämme durch ein jährliches, selektives Zurückschneiden einjähriger Triebe umfassen. Neben der Begünstigung anderer lichtbedürftiger Sträucher und Hochstauden könnte dadurch auch das Hochwasserprofil gewährleistet werden.
