Autor(en): **Bezzola, Gian Reto / Abegg, Johannes / Jäggi, Martin**

Zeitschrift: **Schweizer Ingenieur und Architekt**

Saltinabrücke Brig-Glis

Rekonstruktion des Hochwassers vom 24. September 1993 in Brig-Glis

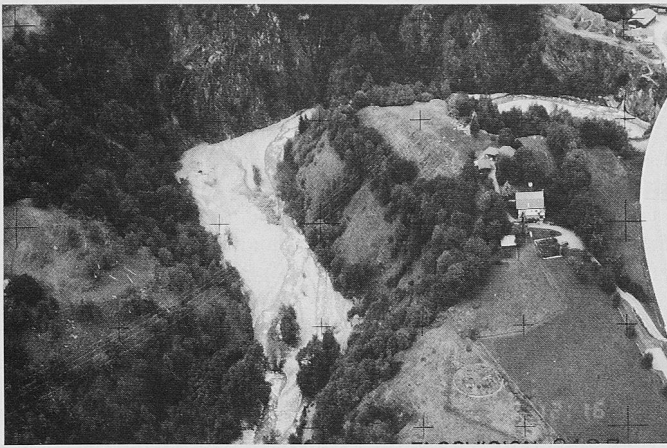
Bild 3. Der untere Teil der Schlüsselstrecke im Grindji. Unter der am rechten Bildrand noch erkennbaren Nationalstrassenbrücke befindet sich die Geschieberückhaltesperre. Blick in Fliessrichtung. (Foto P. Thee, Eidg. Forschungsanstalt für Wald, Schnee und Landschaft, Birmensdorf)

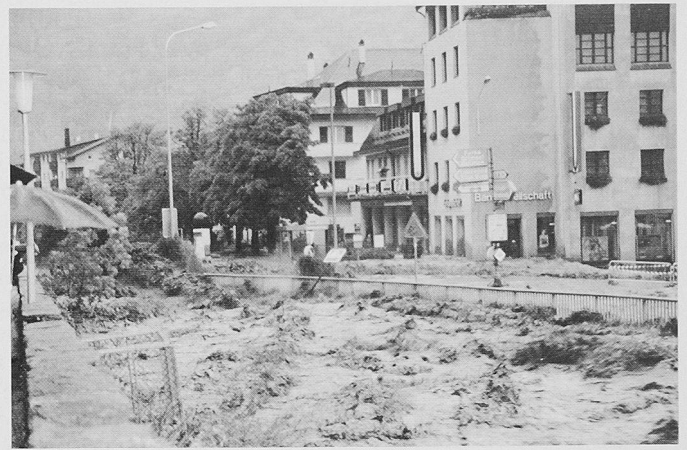
Bild 4. Die Saltinabrücke am 24. September 1993 kurz nach 16 Uhr. An der Brücke (erkennbar am Geländer) staut sich das Wasser und beginnt kontinuierlich auf die Brücke zu strömen. Blick in Fliessrichtung. (Foto I. Niederberger, Brig-Glis)
