Verstärkung einer schiefen Plattenbrücke

Eine Bauwerksinspektion gab Anlass für die statische Überprüfung einer schiefen Plattenbrücke. Schliesslich war eine wesentliche statische Verstärkung der Brückenplatte mittels aufgeklebter Stahllamellen und eine umfangreiche Riss-Sanierung erforderlich. Die meisten Arbeiten mussten «unter Verkehr» ausgeführt werden.

Beim Brückenobjekt mit der Bezeichnung N1/208a handelt es sich um eine dreifeldrige schiefe Plattenbrücke. Da

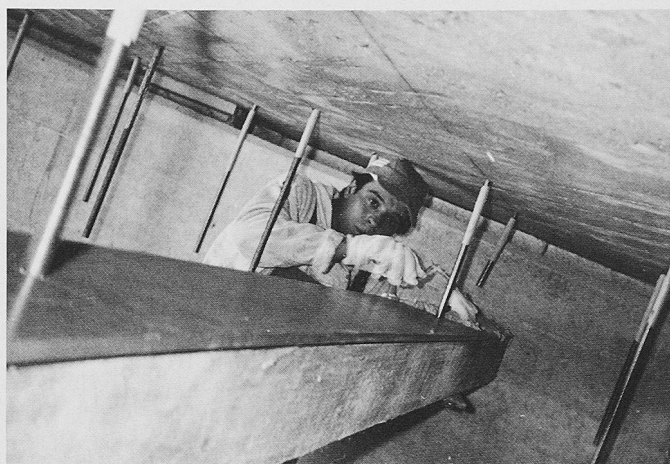
Bild 8. Aufbringen des Klebers auf die Lamellen

Die Gewindestangen mussten millimetergenau eingemessen werden, damit die Lamellen auf der Baustelle exakt vorgebohrt werden konnten. Der EP-Kleber war dachförmig auf den Lamellen aufzutragen – kurz vor dem Anpressen (Bild 8) – sodass überall seitlich der überflüssige Kleber herausgedrückt wurde und somit Gewähr bot für eine vollflächige Haftung der Lamelle.
