Zeitschrift: Schweizer Ingenieur und Architekt
Band: 114 (1996)
Heft: 22

Martin Deuring, Felix Lichtsteiner, Margareta Strandboge, Zürich, und Peter Weber, Regensdorf

Verstärkungsmassnahmen im Schweizerischen Landesmuseum

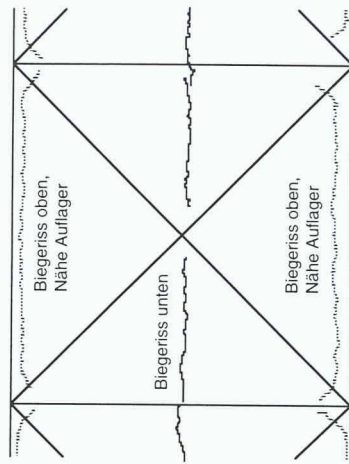
- 1
Gewähltes dreistufiges Verfahren
- 2
Zylindrisches Gewölbe
- 3
Rissbildung in Kreuzgewölbe infolge horizontalem Nachgeben der Auflager, Untersicht (oben) und Schnitt
- 4
Untersicht einer Gewölbedecke mit den verschiedenen Injektionsbereichen

Das Nachgeben der Auflager infolge der horizontalen Gewölbekräfte ist die häufigste Ursache für Risse in Gewölbedecken [1]. Klaffende Biegerisse auf der Unterseite entlang des Gurtkappenscheitels und auf der Oberseite entlang der Auflager (3) lassen einen Dreigelenkmechanismus entstehen. Bereits kleine Auflagerverschiebungen führen zu den genannten Rissen, und die Auflagerkräfte nähern sich den theoretischen Grenzwerten, die bei der Annahme eines Dreigelenkbogens ermittelt werden können. Daraus folgt, dass ohne Berücksichtigung von Auflagerverschiebungen die Horizontalkräfte erheblich unterschätzt werden können.

Die Aufnahme der Horizontalkräfte kann durch verschiedene Systeme erfolgen. Für die Gewölbedecken des Landesmuseums wurde aus konstruktiven und ästhetischen Gründen der Einbau von Zugstangen gewählt. Bei der Decke der Waffenhalle wurden solche bereits durch die Erbauer eingesetzt. Unter anderem werden mit dieser Massnahme die Tragwirkungen der Gewölbe nicht verändert und ungünstige Umlagerungen, die gegebenenfalls Schäden nach sich ziehen könnten, vermieden. Nebst den Randfeldern waren in der Regel auch die Innenfelder zu verstärken, da sich bei ungleichen Spannweiten und/oder Nutzlastverteilungen die gegenseitigen Horizontalkräfte nicht aufheben. Ein optisch durchlaufendes System drängte sich auch aus ästhetischen Gründen auf. Die hochfesten Zugstangen sind immer beidseits des betreffenden Gewölbes verankert (4) sowie für die Beanspruchungen aus den ständigen Lasten und 10% der Nutzlasten vorgespannt. Damit eine Langzeitüberwachung der Dehnungen möglich ist, sind die meisten Zugstangen mit Deformermessbolzen bestückt.

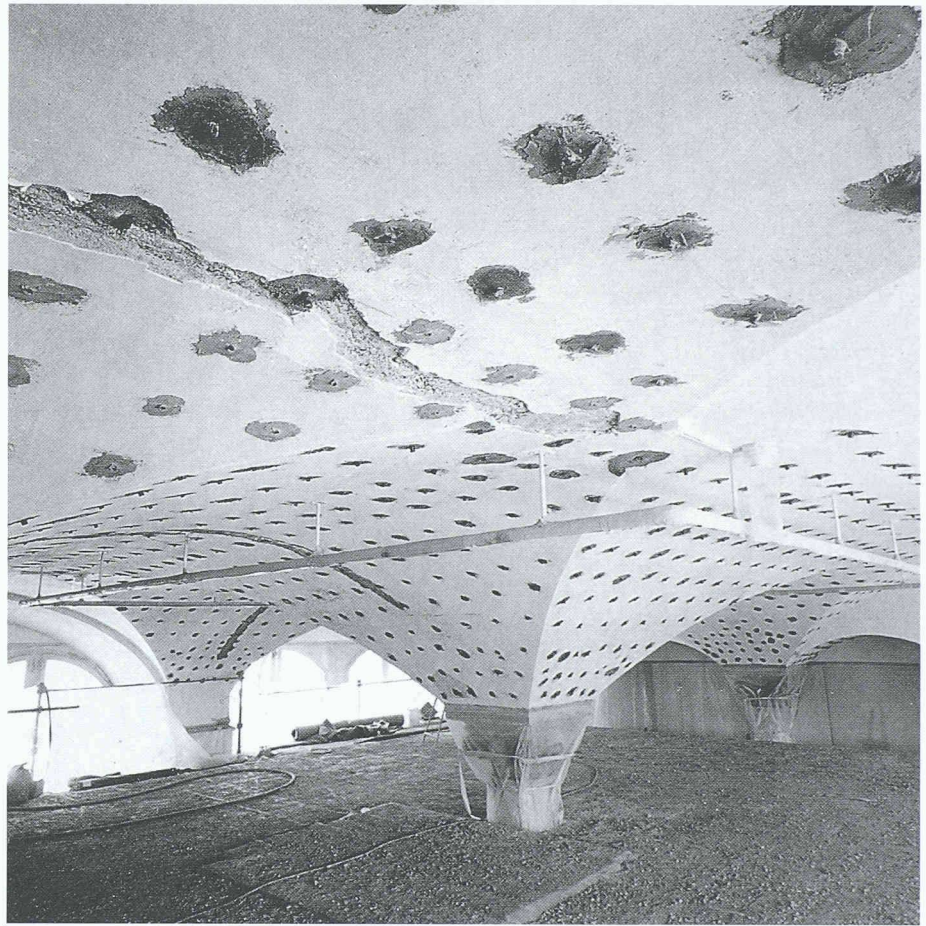
6

Gewölbedecke mit eingesetzten Bohrpäckern, Injektionsraster

sters wurden im Verankerungsbereich der Zugstangen Bohrraster von 20/20 cm und in den übrigen Bereichen von 30/30 cm vorgesehen (4 und 6).

Die grösste notwendige Anpassung beim Injektionsvorgang war bei den Bohrarbeiten erforderlich. Im vorhandenen «Staubsaugerbeton» konnte nach dem ersten Bohren keine genügende Verankerung der speziellen Packer für die Injektionen mit unterschiedlichen Drücken erreicht werden. Die Packer fielen wieder aus der Decke, so dass die Bohrlöcher erst mit Spezialmörtel zu stopfen waren. Der zweite Bohrvorgang durch den Spezialmörtel ermöglichte anschliessend die einwandfreie Verankerung der Packer. Die Tiefe dieser Bohrlöcher wurde zudem den einzelnen Erfordernissen angepasst.

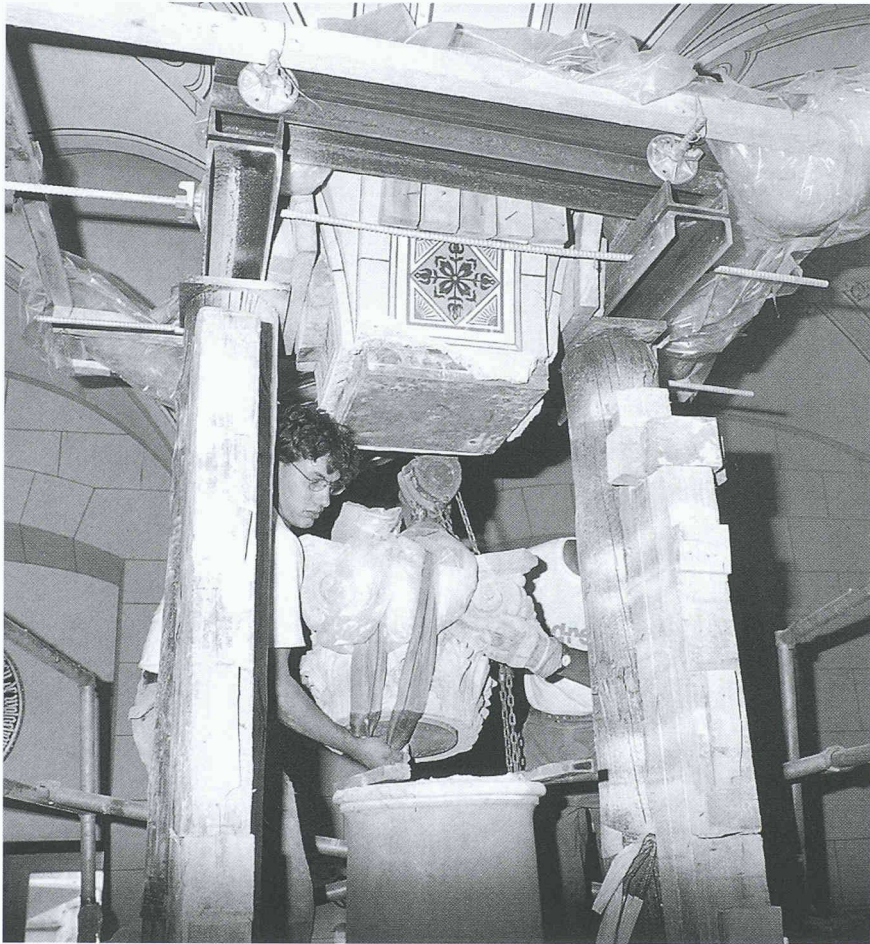
7

Wiedereinbau eines Natursteinkapitells, das durch einen Stahlkern verstärkt wurde

Vertikale Kernbohrungen in den Natursteinteilen erlaubten den Einbau von Stahlkernen mit einem Durchmesser von 16 cm , so dass nach der teilweisen Rekonstruktionen der reich verzierten Oberflächen und dem Wiedereinbau der Naturstein der Kapitele keine statische Funktion mehr hat, die gesamten Kräfte werden durch den Stahl übernommen (7).

Die Gewölbe beziehungsweise Stahlträger über den zu verstärkenden Kapitellen wurden mittels hochpräziser Pressen, die parallel gesteuert wurden, um wenige Zehntelmillimeter angehoben [4]. Die hydraulischen Pressen wurden laufend durch Stellringe gesichert, um bei einem allfälligen Druckabfall die angrenzenden Bauteile nicht zu gefährden. Nach der vollständigen Entlastung konnten die Kapitele ausgebaut werden.
