Zeitschrift: Schweizer Ingenieur und Architekt
Band: 115 (1997)
Heft: 44

Das Erdbeben in Italien vom 26. September 1997

Ein Erkundungsteam der Schweizer Gesellschaft für Erdbebeningenieurwesen und Baudynamik (SGEB) im SIA weilte zwei Tage im Schaden-gebiet, um sich vor Ort einen Überblick über die Erdbebenschäden zu verschaffen und anhand einzelner Fallstudien einen vertieften Einblick in das wirkliche Verhalten der Bauten bei einem Erdbeben zu erlangen. Die Erkundungsmision diente vor allem der Ausbildung junger Erdbebeningenieure.

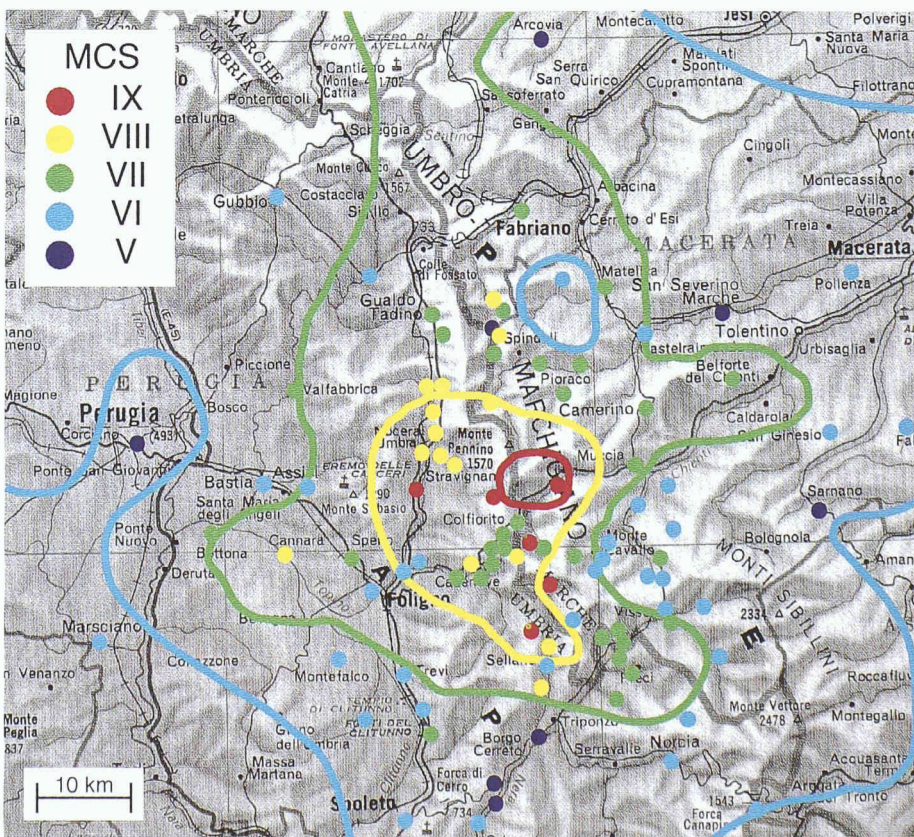
1 Intensitätskarte bezogen auf die MCS-Skala (Mercalli-Cancani-Sieberg) für den Hauptstoss $M_L=5,8$ vom 26.9.1997 um 11.40 Uhr [1]

Die beobachteten Intensitäten für den Hauptstoss $M_L=5,8$ sind in Bild 1 bezogen auf die in Italien gebräuchliche MCS-Skala (Mercalli-Cancani-Sieberg, 1930) dargestellt. Die Umrechnung in die in der Schweiz verwendete MSK-Skala (Medvedev-Sponheuer-Karnik, 1964) kann nach Bild 3 erfolgen. Die MSK-Intensitäten sind für den Bereich der Intensitätskarte von Bild 1 einen Punkt kleiner als die angegebenen MCS-Intensitäten. Beim Umrechnen ist ferner zu berücksichtigen, dass die MCS-Intensitäten aufgrund der grossen Verletzlichkeit der vorherrschenden älteren Bausubstanz eher hoch sind. Im engen Epizentralgebiet (Bild 1) wurde folg-

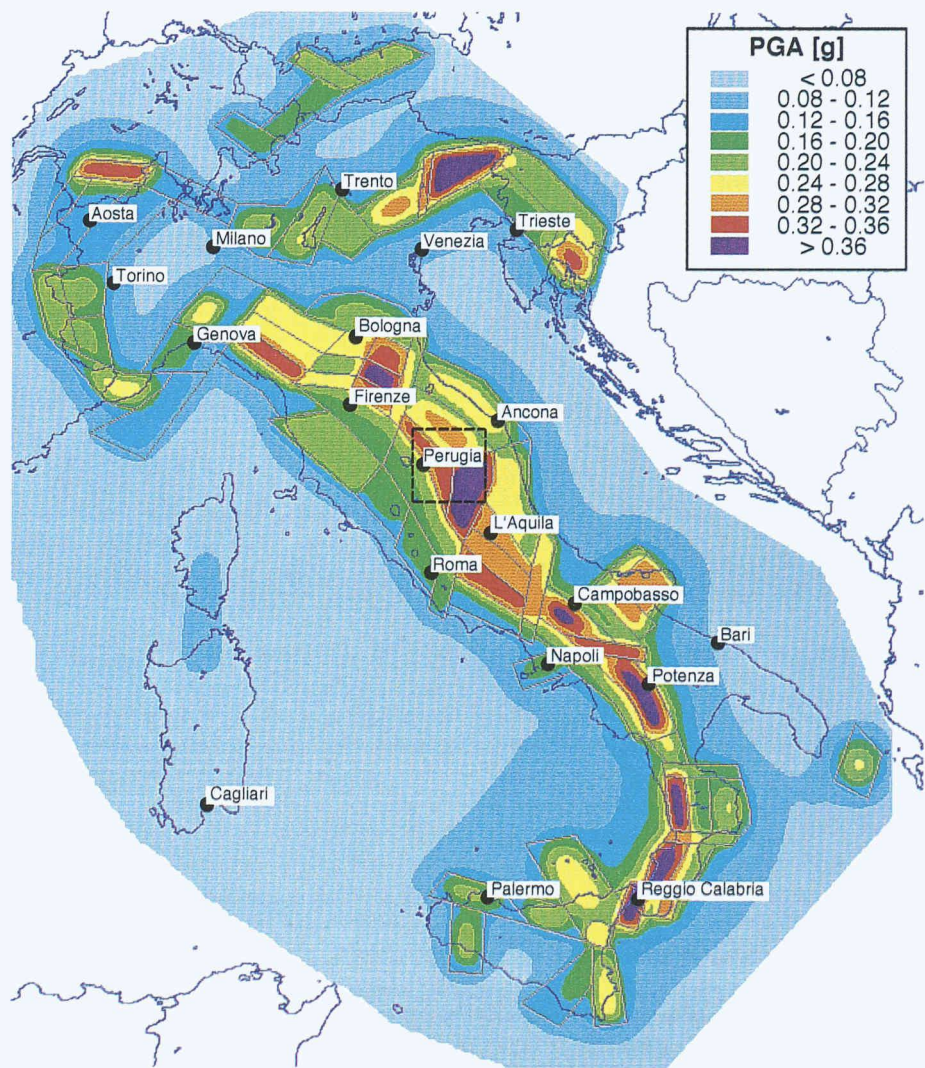
4 Erdbebengefährdungskarte von Italien mit Spitzenbodenbeschleunigungen (PGA) für eine Wiederkehrperiode von 475 Jahren [4]

Nach einer neuen probabilistischen Erdbebengefährdungskarte (Bild 4) liegt das Hauptschadengebiet nördlich einer stark gefährdeten Zone zwischen Perugia und L'Aquila. Bild 4 gibt die zu erwartenden Spitzenbodenbeschleunigungen (Peak Ground Acceleration PGA) in g für eine Wiederkehrperiode von 475 Jahren an, entsprechend einer Auftretenswahrscheinlichkeit von 10% in 50 Jahren [4]. Nach dieser Karte ist die Erdbebengefährdung des Wallis vergleichbar mit dem italienischen Erdbebengebiet; für beide Regionen beträgt der probabilistische Wert der Spitzenbodenbeschleunigung etwa 30% g (Bild 4). Der Kartenausschnitt des Hauptschadengebietes von Bild 1 ist in Bild 4 gestrichelt eingezeichnet.

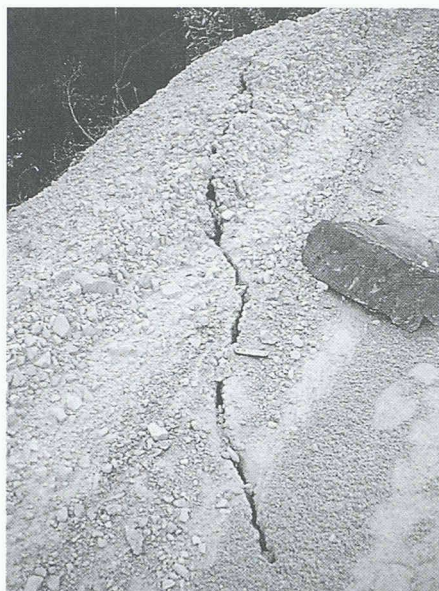
Bodenriss in Schotterstrasse

Das Hauptschadengebiet liegt im Apennin in Mittelitalien, einem typischen Erdbebengebiet, das sich entlang der Plattengrenze zwischen eurasischer und nordafrikanischer Platte erstreckt. Die Region östlich von Foligno kann als Flyschgebiet bezeichnet werden. Vorherrschend sind Kalkstein, mergeliger Kalkstein und Mergel. Ab einer Magnitude von 5,0 ist zwar erfahrungsgemäss mit Felssackungen, Erdbeben und Rissen im Boden zu rechnen, es wurden jedoch keine ausgedehnten Rutschungen, Geländevertorfungen oder Bodenverflüssigung beobachtet. Eines der wenigen Beispiele ist ein rund 200 m langer Riss in einer entlang der Talflanke steil ansteigenden Schotterstrasse oberhalb Bagnara, welche für Transporte einer Kalkfabrik täglich von mehreren schweren Lastwagen frequentiert wird. Bild 6 zeigt einen Detailausschnitt dieses Bodenrisses mit einem Sackmesser zum Grössenvergleich.

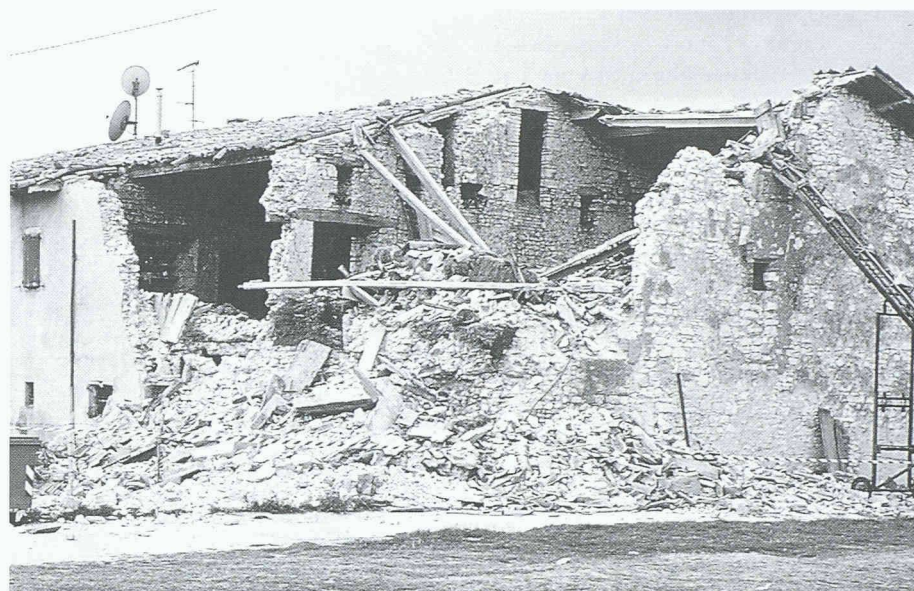
7

Eingestürztes älteres Bauernhaus

hängig, sondern variierte auch sehr stark innerhalb einzelner Ortschaften. So betrug z.B die MCS-Intensität im unteren Teil des Ferienortes Cesi, der südlich vom Epizentrum liegt, etwa IX, während im oberen Teil die Intensität mindestens zwei Stufen tiefer lag. Total zerstörte Häuser (Bild 7) aus sprödem Mauerwerk und solche mit geringen Schäden (zerstörte Kamine, Risse in Wänden) konnten wenige Meter auseinander stehen. Ohne aufwendige Detailstudien ist es nicht möglich abzuklären, ob die auf kleinstem Raum beobachteten grossen Schadenunterschiede der unterschiedlichen Verletzlichkeit der Bausubstanz oder den unterschiedlichen lokalen Baugrundverhältnissen zuzuordnen sind.

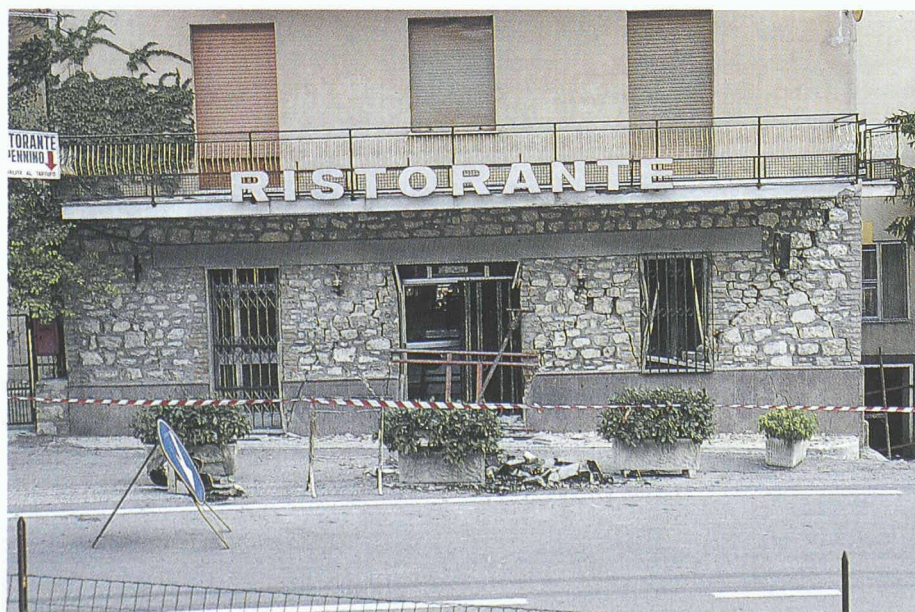
Hotel mit Restaurant: grobe X-förmige Risse in den kurzen Natursteinwänden im Erdgeschoss

Dorf Bagnara bei Nocera Umbra gemacht werden, wo eng nebeneinander unbeschädigte auf Erdbeben ausgelegte Neubauten, unbeschädigte nach dem letzten Erdbeben vor zehn Jahren verstärkte Bauten, beschädigte nicht auf Erdbeben ausgelegte Bauten aus den letzten 30 Jahren sowie eine stark beschädigte mittelalterliche Kapelle vorgefunden wurden (Bilder 8, 9 und 10). Bild 8 zeigt ein Hotel mit Restaurant, Baujahr 1960. Im Erdgeschoss wurden die kurzen Wände aus Natursteinmauerwerk zwischen Tür- und Fensteröffnungen durch X-förmige Risse stark beschädigt. Immerhin blieben die Gläser auf den gedeckten Mittagstischen im Restaurant stehen, ein Hinweis darauf, dass die Bodenbewegung nur mittelstark war.

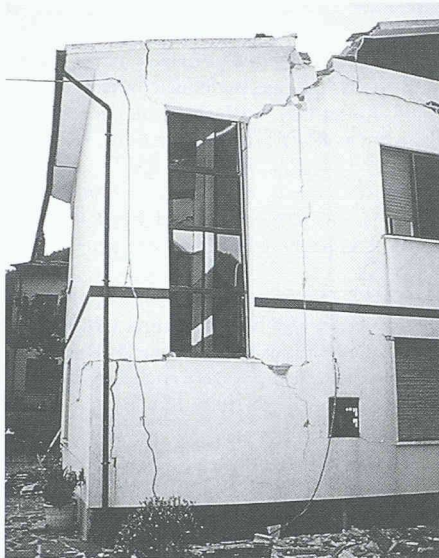
Ein knapp zehn Jahre altes Einfamilienhaus, das ohne Erdbebenbemessung erstellt worden war, wurde um eine grosse Fensteröffnung und am Dach beschädigt (Bild 9). Bei einem Einfamilienhausneubau mit Stahlbetonrahmentragwerk fiel die Mauerwerksausfachung heraus (Bild 10).

9
Einfamilienhaus mit groben Rissen um grosse Fensteröffnung

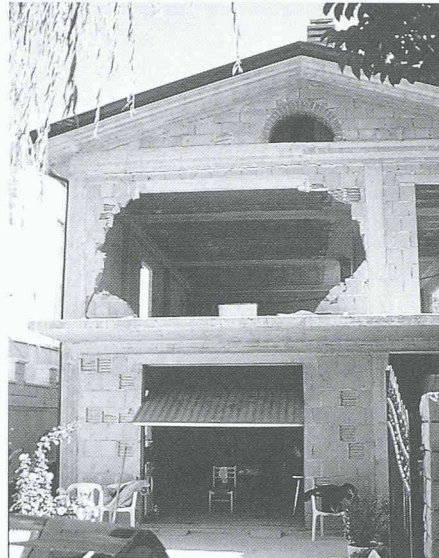
10
Herausgefallene Mauerwerksausfachung eines Einfamilienhausneubaus

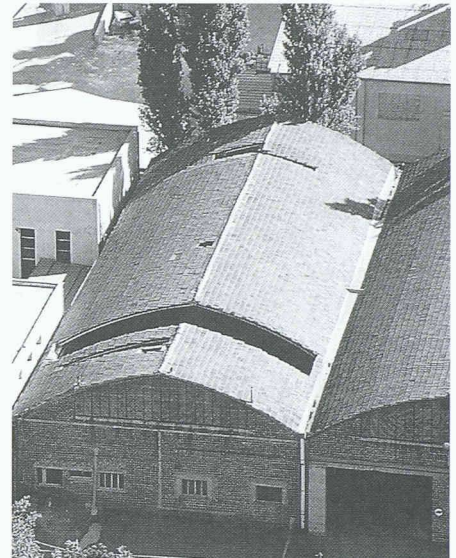
Am Dorfausgang von Bagnara befindet sich eine grössere Kalkfabrik. Infolge Stromausfall des Versorgungsnetzes ruhte die Produktion insgesamt vier Tage, davon fielen glücklicherweise zwei Tage aufs Wochenende. Bauwerkschäden traten nur an den älteren, nicht erdbebensicheren Bauten auf. Die Dachkonstruktion einer älteren Lagerhalle, eng nebeneinanderliegende unterspannte Stahlbetonbögen, stürzte teilweise ein (Bild 11). Die ganze Halle musste wegen akuter Einsturzgefahr abgesperrt werden. Die neueren Gebäude erlitten höchstens geringfügige Schäden, die die Produktion nicht behinderten. Die

11
Ältere Lagerhalle mit teilweise eingestürztem Dach

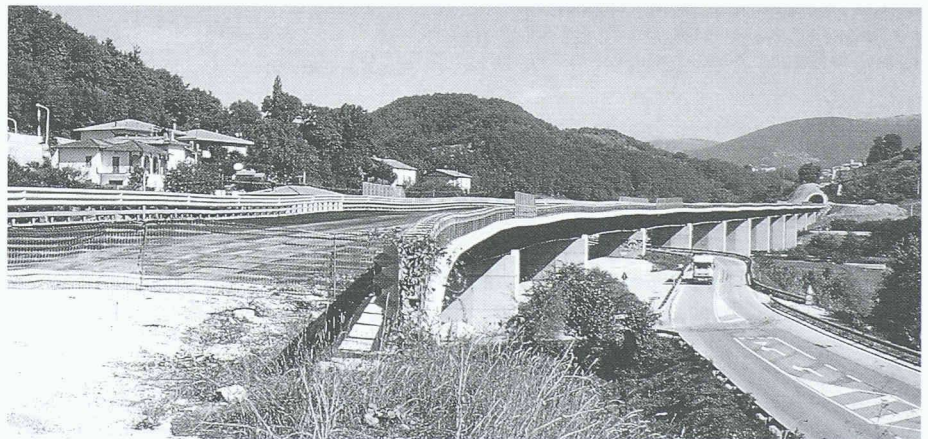
Ein interessantes Schadenbild einer Balkenbrücke mit fester Lagerung in Längsrichtung konnte beim Viadotto Traone der Staatsstrasse Nr. 3 in der Nähe der Ortschaft Nocera Scalo zwischen Foligno und Nocera Umbra beobachtet werden (Bild 12). Die Brücke wurde erst vor kurzem fertiggestellt und ist noch nicht in Betrieb. Es handelt sich um eine 657 m lange Verbundbrücke, ausgebildet als Durchlaufträger über 12 Felder mit einer Regelspannweite von 54 m. Die ersten 4 Felder Seite Foligno liegen in einer leichten Kurve. Der Querschnitt des Brückenträgers ist in Bild 13a schematisch dargestellt. Die Fahrbahnplatte ist 12,05 m breit und besteht aus vorfabrizierten Betonelementen. Auf Höhe des Ober- und des Unterflansches der beiden Längsträger ist je ein horizontaler Windverband angeordnet.

12
Strassenbrücke Traone von der Widerlagerseite Foligno aus gesehen

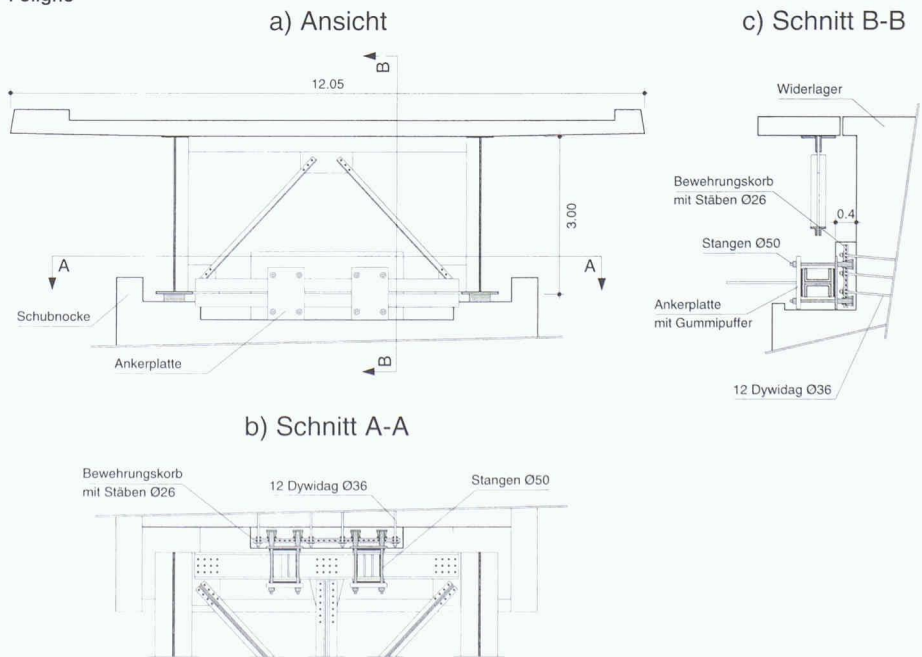
In Längsrichtung wird der ganze Brückenträger von 657 m Länge durch ein besonderes Horizontalkraftlager auf dem Widerlager Seite Foligno stabilisiert (Bild 13). Alle Neotopflager auf den Stützen und den beiden Widerlagern sind längsverschieblich ausgebildet. Massgebend für die Bemessung dieses Horizontalkraftlagers waren die Erdbebenkräfte in Brückenlängsrichtung. Es besteht aus zwei je mit vier schlaffen Stahlstangen Ø 50 mm ver-

13
Skizze der festen Verankerung für Horizontalkräfte in Brückenlängsrichtung auf Widerlagerseite Foligno

sehen Ankerplatten, die den unteren Fachwerkstab des Endquerträgers, eingebettet zwischen Gummipuffern, gegen das Widerlager zurückhalten (Bild 13b und c). Diese schlaffen Stahlstangen \varnothing 50 mm sind in einer an die Widerlagerrückwand anbetonierten Stahlbetonscheibe von 40 cm Dicke verankert (Bild 13c). Die Stahlbetonscheibe wiederum ist stark bewehrt und mit 12 Dywidag-Stangen \varnothing 36 mm im Widerlager rückverankert.

Von den zwei Neotopflägern pro Stütze und Widerlager sind die Lager auf der einen Brückenseite jeweils allseitig verschieblich, auf der anderen Brückenseite hingegen nur in Längsrichtung. Die Horizontalkräfte werden folglich in Querrichtung durch je ein Neotopflager pro Stütze und pro Widerlager abgetragen. Zusätzlich sind sowohl bei den Stützen als auch bei den Widerlagern seitliche Schubnocken vorgesehen, die über den Unterflansch der Längsträger hinausreichen (Bild 13a). Diese Schubnocken sollen im Erdbebenfall den seitlichen Absturz des Brückenträgers verhindern.
