Ernst Baumann, Konrad Zehnder, Thomas Rüegg, Zürich

## Beheizen von Kirchen

**Gratwanderung zwischen Komfortanspruch und Schäden – Fallbeispiel Kathedrale Chur**

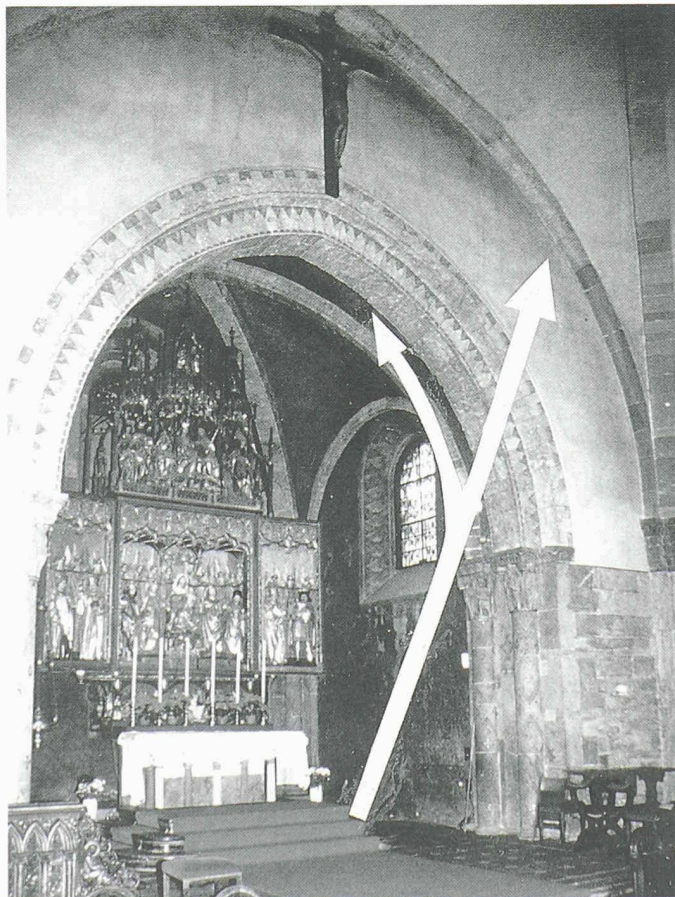
4

Kathedrale Chur. Blick ins Altarhaus mit Hochaltar. Die Pfeile markieren den austretenden Warmluftstrahl (Bild: E. Baumann)

Innern eine reiche Bauplastik und Grabplatten aus Scalärastein, ein Sakramentshäuschen aus Sandstein, Wandmalereien, den berühmten spätgotischen Hochaltar (Bild 4) und weitere Altäre mit gefasstem Holz, Tafelbilder, Stukkaturen, farbige Glasfenster u.a.m.

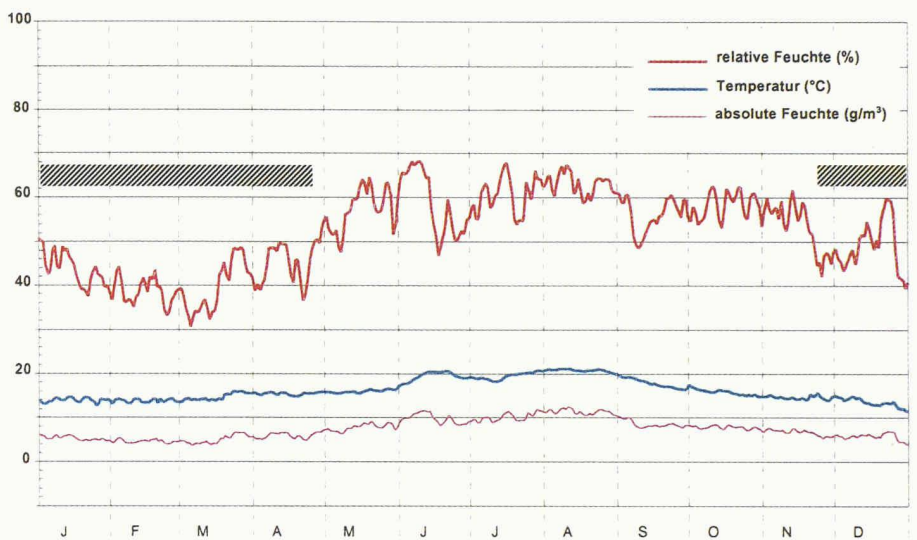
5 Kathedrale Chur. Entwicklung des Innenklimas 1996 (Tagesmittelwerte beim Hochaltar auf +3 m). Die Periode mit starken Salzausblühungen ist als Balken eingezeichnet

- Saisonale Schwankungen. Das Wochenmittel bewegt sich zwischen einem winterlichen Minimum von 12° bis 13°C bzw. 35% bis 40% relativer Feuchte und einem sommerlichen Maximum von 14° bis 18°C bzw. 60% bis 65% (Bild 5). Die jahreszeitliche Luftfeuchteschwankung im Innern macht damit rund 20% aus. Sie ist eine Folge der Beheizung.

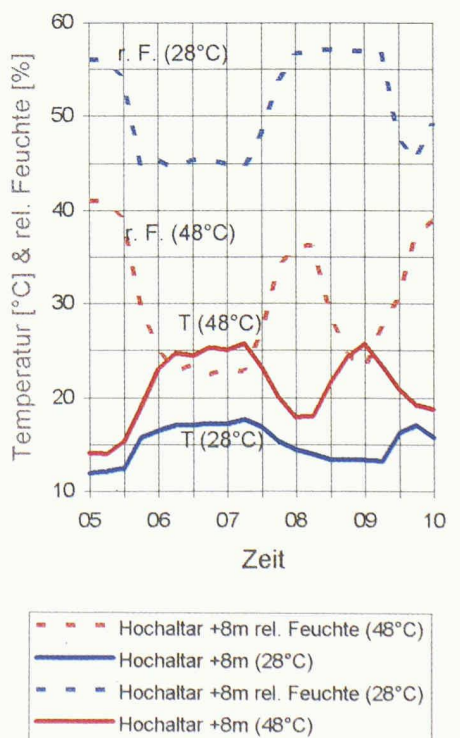
6 Kathedrale Chur. Vergleich des Innenklimas beim Aufheizen mit 48°C bzw. 28°C beim Hochaltar

Luft im Altarhausgewölbe und in der oberen Zone des Hochaltares auf 25°C (maximal 27°C). Die Differenz zwischen oberer und unterer Zone macht dabei 7° bis 8°C aus. Zugleich fällt die relative Feuchte im Altarhausgewölbe um mehr als 15%. Die Erwärmung im oberen Teil des Altarhauses ist fast doppelt so gross wie in der unteren Zone bzw. im Schiff und wird mitverursacht durch einen Rückstau der ausströmenden Warmluft am Altarhausbogen (Bilder 4, 6 und 7).

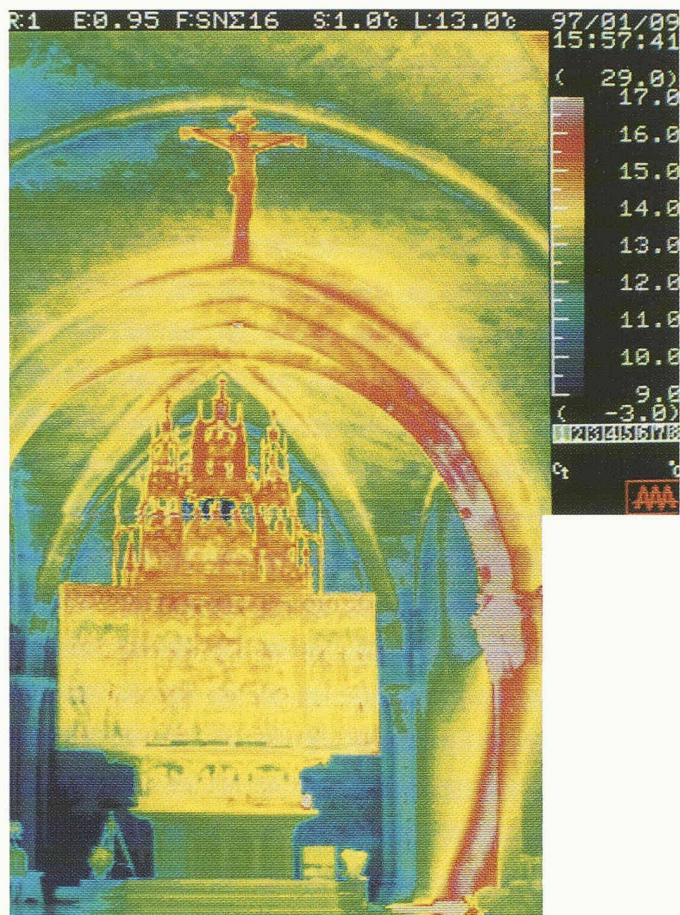
7  
Kathedrale Chur.  
Thermogramm der Altarzone bei schwachem Aufheizen (Ausblastemperatur 28°C) am 9.1.97. Die Farbskala von blau bis rot entspricht dem Temperaturbereich 10° bis 16°C. Deutlich erkennbar ist die stärkere Erwärmung des oberen Teils des Hochaltares (rot) und die vom austretenden Warmluftstrahl erwärmten Partien (hellrot) der Wand und des Altarhausbogens
