Konzentriert umgelenkte Karbonkabel - erstmaliger Einsatz: Verstärkung der Brücke über den Ri di Verdasio

Zeitschrift: **Schweizer Ingenieur und Architekt**

Konzentriert umgelenkte Karbonkabel – erstmaliger Einsatz

Verstärkung der Brücke über den Ri di Verdasio

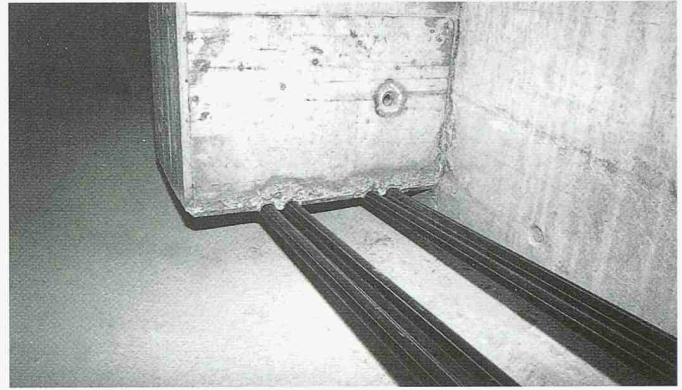
7
Nachträglich einbetonierte Kabel-Umlenkstelle im Feld

Die Umlenkstellen im Feld wurden durch Bohröffnungen in der Fahrbahnplatte in den Kasten einbetoniert. Die Kabel können dabei von unten eingefahren werden (Bild 7). Die Umlenkstelle über dem Pfeiler erforderte vorgängig eine Bohrung im massiven Querträger, um Kabel und Anker durchziehen zu können. Die Umlenkstrukturen wurden dann in die Bohrung versetzt und einbetoniert. Auch in den Widerlagerquerträgern wurden Bohrungen vorgenommen. Die Krafteinleitung der Kabelkräfte benötigte zudem das Einbetonieren von zusätzlichen Lisenen als Verstärkungen. In die Widerlagerbohrungen und neuen Lisenen wurden Futterrohre eingelegt, die das nachträgliche Einziehen der Ankerköpfe und Kabel erlaubten (Bild 8).

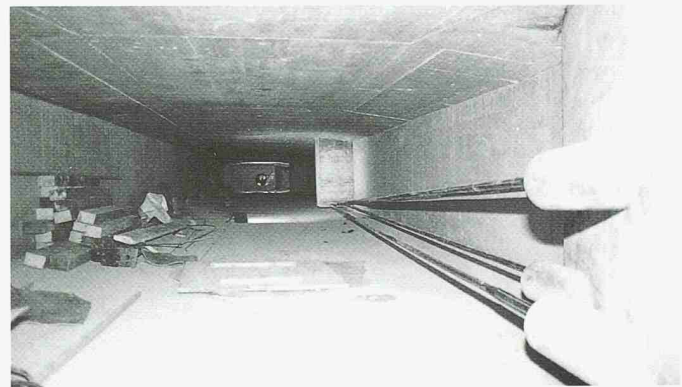
8
Externe Karbon-Vorspannung im Widerlagerbereich Seite Camedo

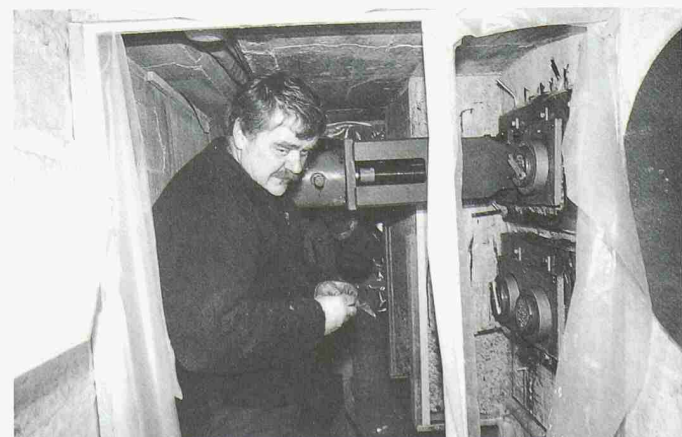
10
Spannen der Karbonkabel in der Widerlagerkammer Seite Camedo (Bild: Empa)

Die Karbonkabel wurden anschliessend durch eine schrägliegende Bohrung in der Fahrbahnplatte von nur 150 mm Durchmesser in den Brückenkasten eingezogen (Bild 9), in die korrekte Lage versetzt und in zwei Stufen gespannt (Bild 10). Angesichts der engen Platzverhältnisse im Kasten sowie in den Widerlagerkammern erleichterte dabei das geringe Kabelgewicht das Handling erheblich.
