# Viadukt Wassnerwald: Brückeninstandsetzung durch Teilersatz

## Viadukt Wassnerwald

### Brückeninstandsetzung durch Teilersatz

**Der Lehnenviadukt Wassnerwald im Kanton Uri musste wie viele andere Bauwerke der Sechziger- und Siebzigerjahre erneuert werden. Geringe Betonüberdeckungen, Chloridbelastungen und mangelnde Dichtigkeit bei fehlender Zugänglichkeit machten einen Teilersatz notwendig.**

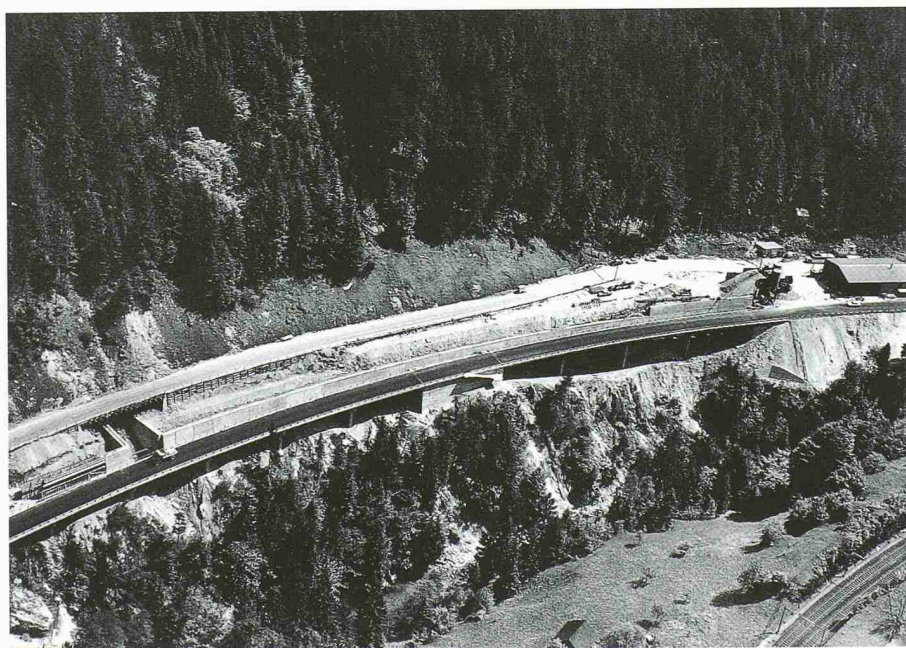
2  
Verlegung Kantonsstrasse Wassnerwald. Von links: Prov. Kantonsstrasse, best. Kantonsstrasse als Bauzufahrt, talseitige Stützmauer der projekt. Autobahn, Pfeiler der neuen Kantonsstrasse, Viadukt Wassnerwald

von insgesamt 400 m Länge. Die bestehende Fahrstrasse (Baujahr 1830) diente als Baupiste (Bild 2). Mit dem Bau des Lehnenviadukts mussten gleichzeitig die talseitigen Stützmauern (Spur Richtung Süd) der projektierten Nationalstrasse erstellt werden. Am 28. Mai 1969 wurde die neue Kantonsstrasse im Abschnitt Meitschligen–Felli dem Verkehr übergeben. Nun war Platz frei für den Bau der Nationalstrasse (Bild 3). Mit den Bauarbeiten erfolgte der Rückbau des Kantonsstrassenprovisoriums.
