Zeitschrift: **Schweizer Ingenieur und Architekt**

Band (Jahr): **117 (1999)**

Instandsetzen mit elektrochemischer Realkalisierung

Swisscom-Betriebsgebäude, Zürich

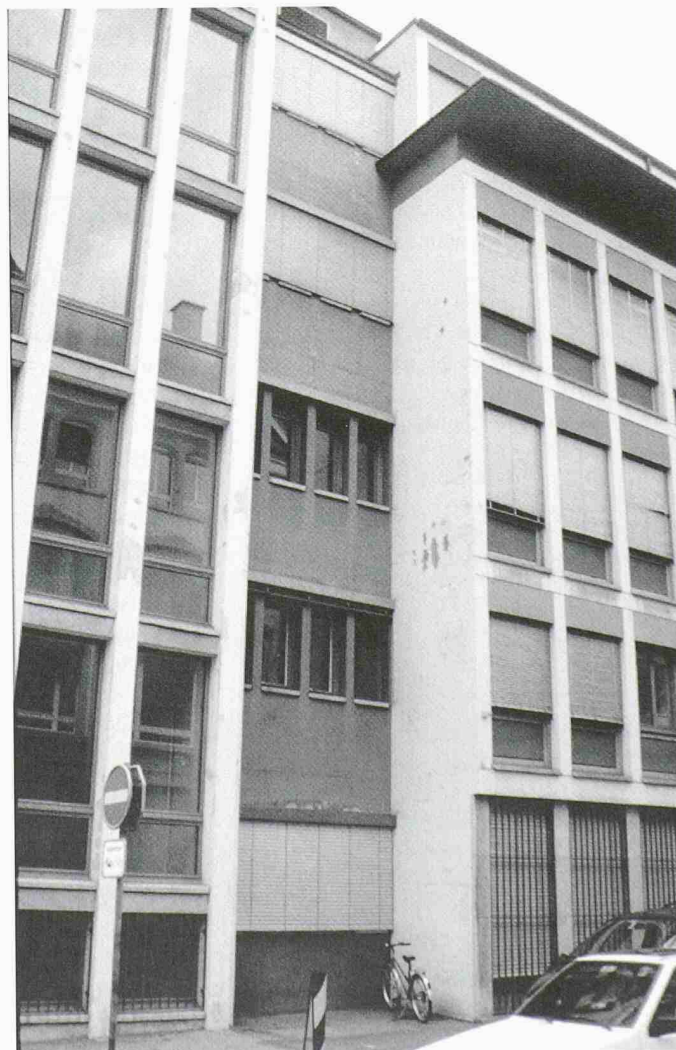
1
Feingliedrige Bauteile mit Altanstrichen sowie sichtbare Betonabplatzungen und Bewehrungskorrosion
