Zeitschrift: **Schweizer Ingenieur und Architekt**

Band (Jahr): **117 (1999)**

# Eine antike Theaterruine lebendig erhalten

**Substanzerhaltung oder Rekonstruktion im griechischen Eretria?**

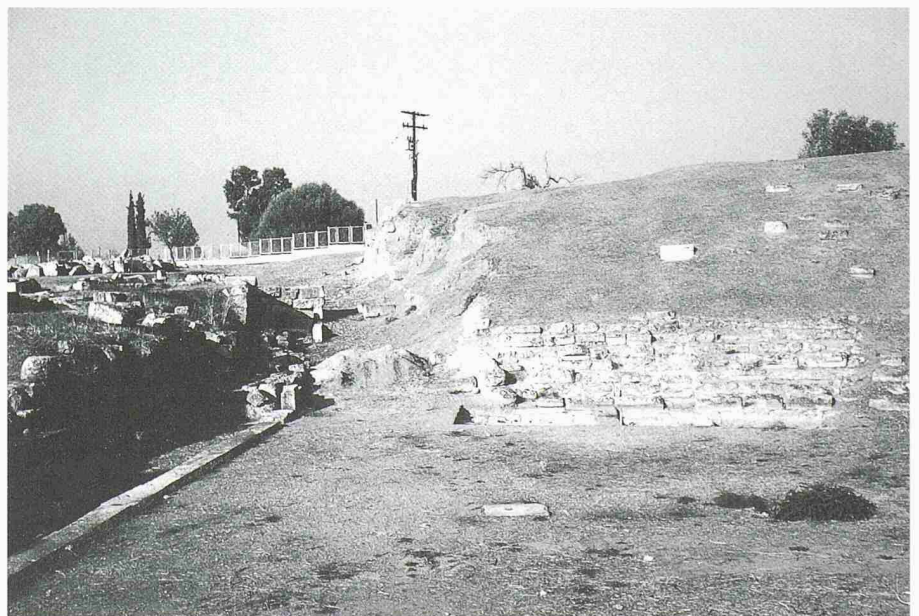
5

Gleiche Situation im Herbst 1997, nachdem die Anlage vom Pflanzenbewuchs gesäubert wurde. Erkennbar sind die steilen Erosionsanschnitte über der Analemma West

Anders ist die Gefährdung der *Analemmata* (Bilder 4, 5). Diese Mauerreste sind in schlechtem Zustand, an der Oberfläche zum Teil stark verwittert und teilweise einsturzgefährdet (Bild 7). Die

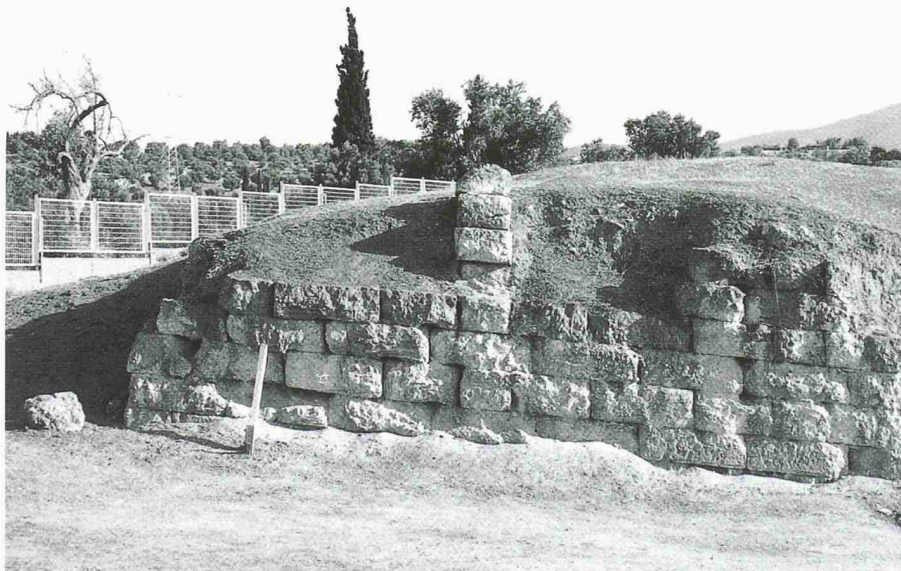
Detailfoto Analemma West, Zustand Sommer 1998. Erkennbar sind deutliche Verwitterungen an den Steinoberflächen und der durch die Verwitterung und Erosion anfallende Schutt am Fuss der Mauer

Offene Fugen und grössere Löcher im Mauerverband werden mit Mörtel und kleinen Steinen gestopft und stark abwitternde Steinoberflächen mit einem mageren (reinen) Kalkmörtel verputzt. Diese reversible und provisorische Verschleisschicht schützt gegen die Salzverwitterung (Bilder 6, 7 und 8).

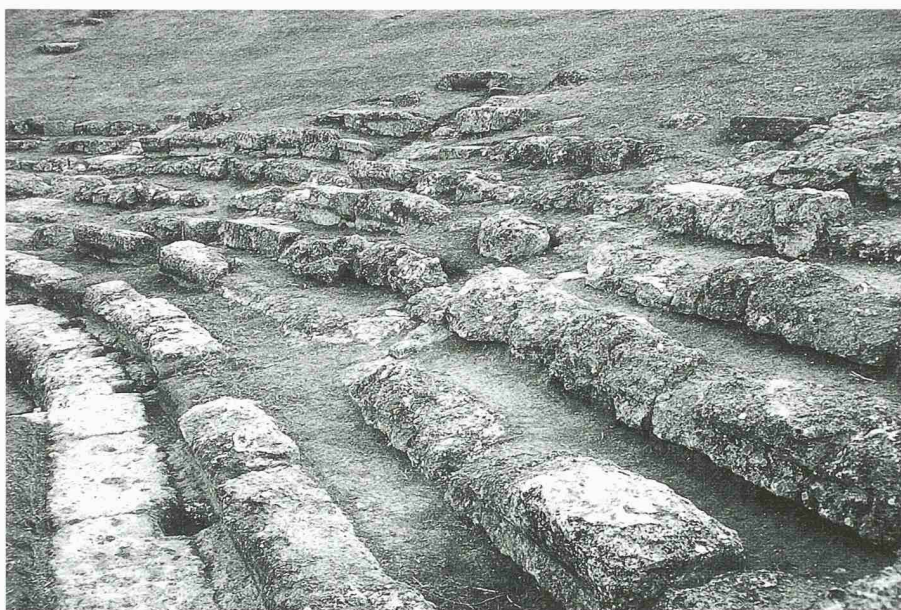
11

Mit den Ausgrabungen von 1894 wurden viele der bis dahin zugedeckten Sitzsteine erneut der Verwitterung ausgesetzt. Dass manche Steine gerissen sind und zerbröckeln, ist jedoch auf eine viel ältere, über Jahrhunderte andauernde Verwitterung in der Antike zurückzuführen (Bild 11).

Viele der im unteren Bereich des Koilons vorhandenen Sitzsteine sind stark verwittert (Bild 11). Ihre Verwendung als Sitzplätze würde mittelfristig einen beträchtlichen Teil dieser antiken Sitze zerstören. Diese müssten für eine erneute Benutzung massiv verstärkt werden, was einen bedeutenden Verlust an Originalsubstanz zur Folge hätte.

Detailfoto der Sitzreihen im unteren, ehemals verschütteten Bereich des Koilons. Die Sitzsteine z.T. gut erhalten, z.T. zerbröckelnd bis weitgehend verwittert. Die Sitzflächen sind extrem uneben. Dieser Zustand ist für eine Nutzung als Sitzgelegenheit völlig ungeeignet
