Zeitschrift: **Schweizer Ingenieur und Architekt**

Band (Jahr): **117 (1999)**

# Eine antike Theaterruine lebendig erhalten

**Substanzerhaltung oder Rekonstruktion im griechischen Eretria?**

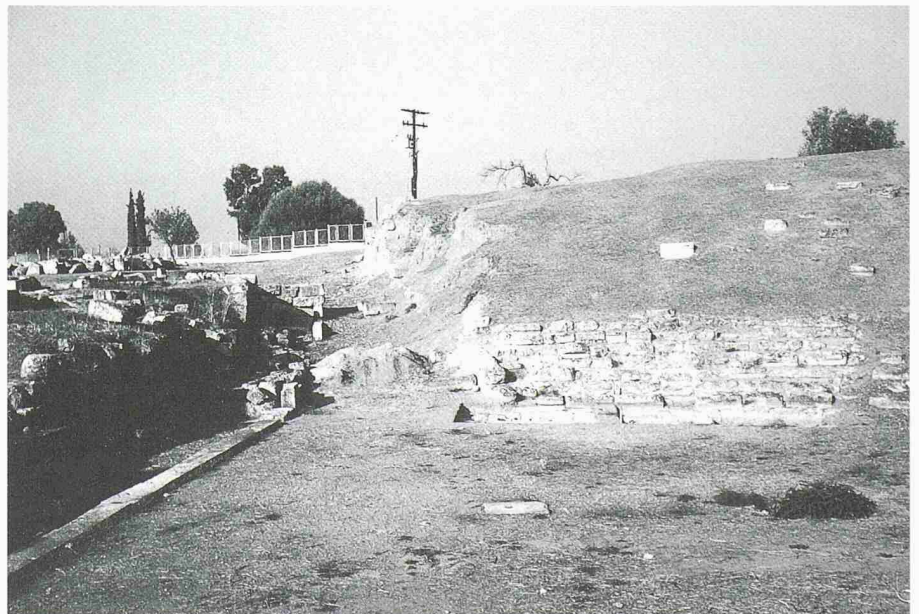
5

Gleiche Situation im Herbst 1997, nachdem die Anlage vom Pflanzenbewuchs gesäubert wurde. Erkennbar sind die steilen Erosionsanschnitte über der Analemma West

Anders ist die Gefährdung der *Analemmata* (Bilder 4, 5). Diese Mauerreste sind in schlechtem Zustand, an der Oberfläche zum Teil stark verwittert und teilweise einsturzgefährdet (Bild 7). Die

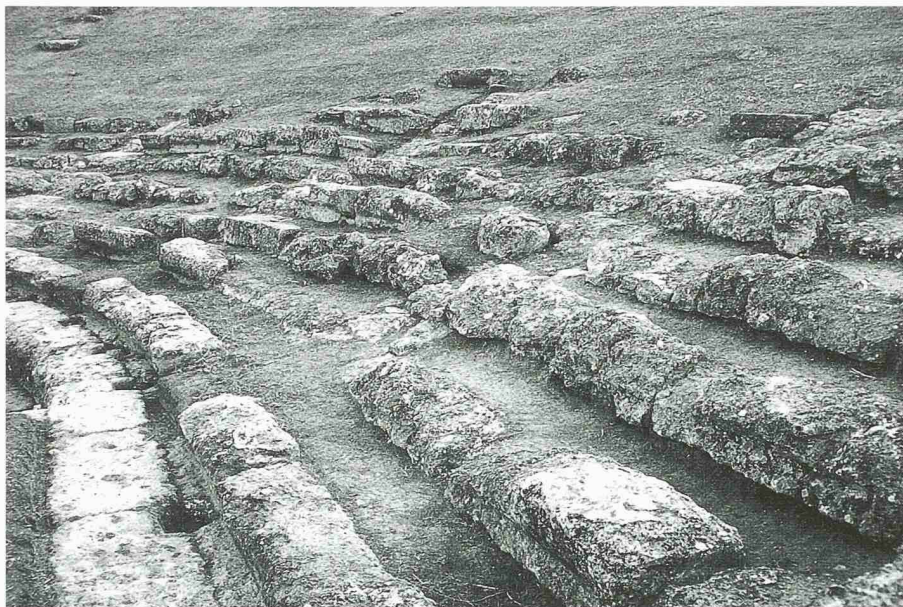
11

Mit den Ausgrabungen von 1894 wurden viele der bis dahin zugedeckten Sitzsteine erneut der Verwitterung ausgesetzt. Dass manche Steine gerissen sind und zerbröckeln, ist jedoch auf eine viel ältere, über Jahrhunderte andauernde Verwitterung in der Antike zurückzuführen (Bild 11).

Viele der im unteren Bereich des Koilons vorhandenen Sitzsteine sind stark verwittert (Bild 11). Ihre Verwendung als Sitzplätze würde mittelfristig einen beträchtlichen Teil dieser antiken Sitze zerstören. Diese müssten für eine erneute Benutzung massiv verstärkt werden, was einen bedeutenden Verlust an Originalsubstanz zur Folge hätte.

Detailfoto der Sitzreihen im unteren, ehemals verschütteten Bereich des Koilons. Die Sitzsteine z.T. gut erhalten, z.T. zerbröckelnd bis weitgehend verwittert. Die Sitzflächen sind extrem uneben. Dieser Zustand ist für eine Nutzung als Sitzgelegenheit völlig ungeeignet
