Konrad Zehnder, Marco Rossi, Andreas Arnold, Zürich

Eine antike Theaterruine lebendig erhalten

Substanzerhaltung oder Rekonstruktion im griechischen Eretria?

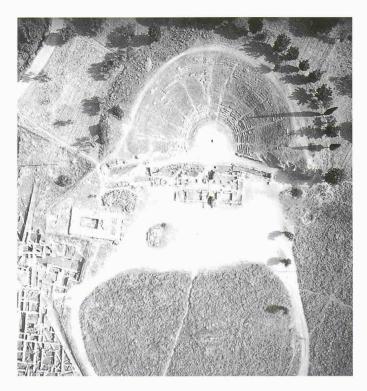
Luftaufnahme des Theaters um 1980 (Archiv der Schweizerischen Archäologischen Schule in Griechenland SASG)

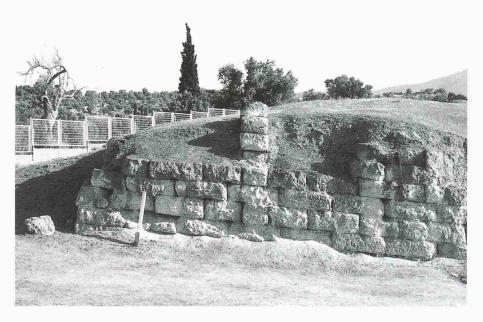
Detailfoto Analemma West, Zustand Sommer 1998. Erkennbar sind deutliche Verwitterungen an den Steinoberflächen und der durch die Verwitterung und Erosion anfallende Schutt am Fuss der Mauer

den, Rissbildung und oberflächlicher Kalkauflösung. Die verschiedenen Vorgänge werden durch Regen, Feucht-Trockenwechsel, Salzkristallisationen, Mikroorganismen und wachsende Pflanzen verursacht. Am intensivsten verwittern heute Steine in Bereichen mit durchsickerndem Wasser, wo Salze angereichert werden und kristallisieren. Betroffen sind etwa Reste der Analemmata und der Durchgang unter dem Bühnenhaus.

Anders ist die Gefährdung der Analemmata (Bilder 4, 5). Diese Mauerreste sind in schlechtem Zustand, an der Oberfläche zum Teil stark verwittert und stellenweise einsturzgefährdet (Bild 7). Die

Offene Fugen und grössere Löcher im Mauerverband werden mit Mörtel und kleinen Steinen gestopft und stark abwitternde Steinoberflächen mit einem mageren (reinen) Kalkmörtel verputzt. Diese reversible und provisorische Verschleissschicht schützt gegen die Salzverwitterung (Bilder 6, 7 und 8).
