Zeitschrift: **Schweizer Ingenieur und Architekt**

Band (Jahr): **117 (1999)**

Neuer Gepäckfördertunnel im Flughafen Zürich

Ein Erfahrungsbericht über PQM im Tunnelbau

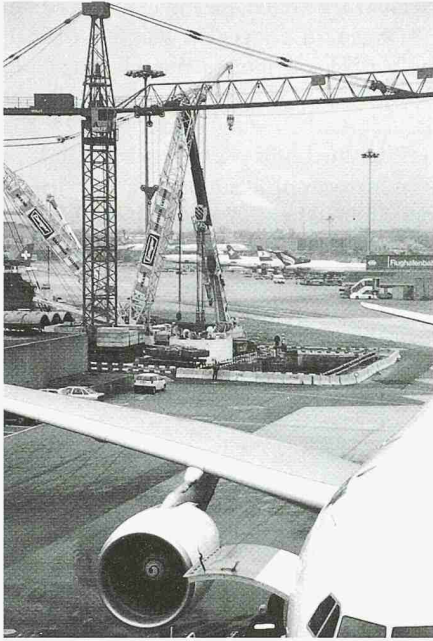
3

Blick vom Fingerdock B in Richtung Startschacht während der Montage der Tunnelbohrmaschine
