Zeitschrift: **Schweizer Ingenieur und Architekt**

Band (Jahr): **118 (2000)**

Unsicherheiten mit neuen Verfahren begegnen

Wirtschaftlicher Dammbau an der Reussmündung im Kanton Uri

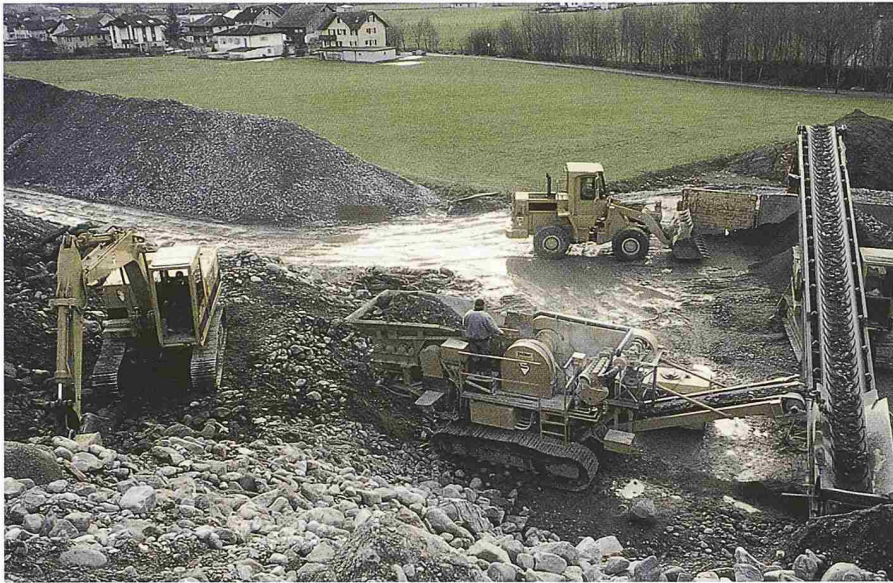
4

Brechen von Steinen und Aussieben zu Auflastfiltermaterial

Aufgrund des stellenweise sehr hohen Anteils an Blöcken mit Durchmesser grösser als 200 mm musste das Material gebrochen werden. Die dazu verwendete Anlage konnte auch das Zerkleinern der Reussbollen aus dem alten Uferschutz bewerkstelligen. Nach dem Brechen wurde das Material mittels Förderband über ein Sieb mit Lochdurchmesser von 8 mm geführt. Durch den Umstand, dass das Material immer in erdfeuchtem Zustand angeliefert

kam, klebte stets ein Teil des Feinanteiles an den grösseren Körnern. Nach dem Siebdurchgang war folglich nur ein Teil der Körner kleiner 8mm ausgesiebt. Durch Regulieren der Förderbandgeschwindigkeit konnte der Unternehmer den gewünschten Anteil an Körnern kleiner als 2 mm einfach steuern.

Mit dieser Methode konnte man Aufstammfiltermaterial aus dem bestehenden Dammmaterial in einem Arbeitsgang herstellen. Ein Mischen mit Zuschussmaterial war nicht mehr erforderlich, und im Gegensatz zum Mischprozess an der Einbaustelle konnten die Qualitätskontrollen einfach vorgenommen werden. Das ausgesiebte Material zeigte eine ideale Kornverteilungskurve für einen hochwertigen Sand. Es wurde im Kernbereich des Dammes wieder eingebaut und erwies sich als sehr gut verdichtbar. Ausschussmaterial musste nie abgeführt werden (Bild 4).
