Galerie Schöni - Stützen in neuem Gewand

Heft 31/32: **Instandsetzung A2**

Galerie Schöni – Stützen in neuem Gewand

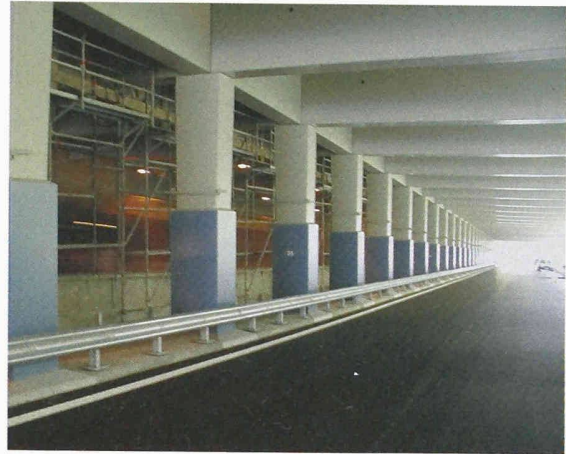
5

Die Stützen im neuen Gewand

- Abtrag des belasteten Betons durch Höchstdruck-Wasserstrahlen (Bild 3)
- Montage der Stahlbleche als verlorene Schalung (Bild 4)
- Die Stütze in neuem Gewand (Bild 5)

Dank dieser Massnahme sind die Stützen für die nächsten 50 Jahre optimal geschützt. Ebenso kann die Sicherheit gegenüber Anprall, die bis anhin ungenügend war, gewährleistet werden.
