Hochwasserschutz auf die natürliche Tour

Autor(en): **Enz, Carole**

Zeitschrift: **Tec21**

Heft 21: **Fluss-Revitalisierung**

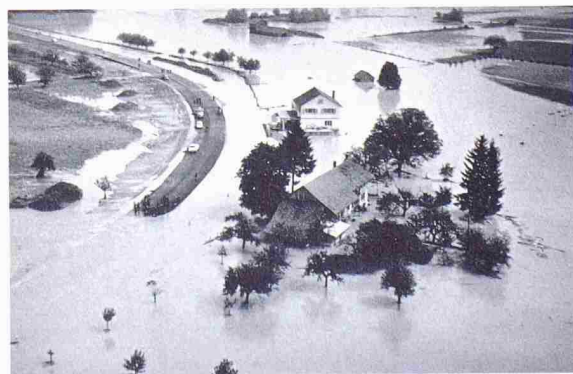
2

Gebrochene Dämme: Überschwemmung trotz begradigter Thur im Jahre 1965 (Bild: Amt für Umwelt, Kt. Thurgau)

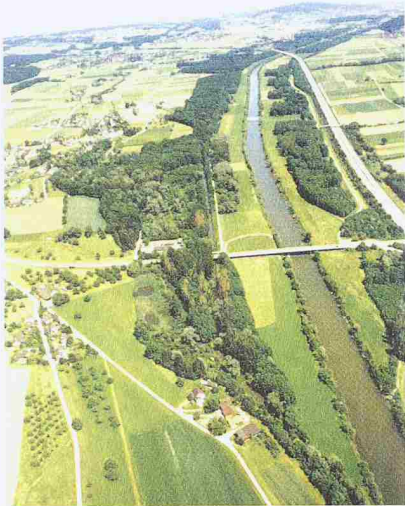
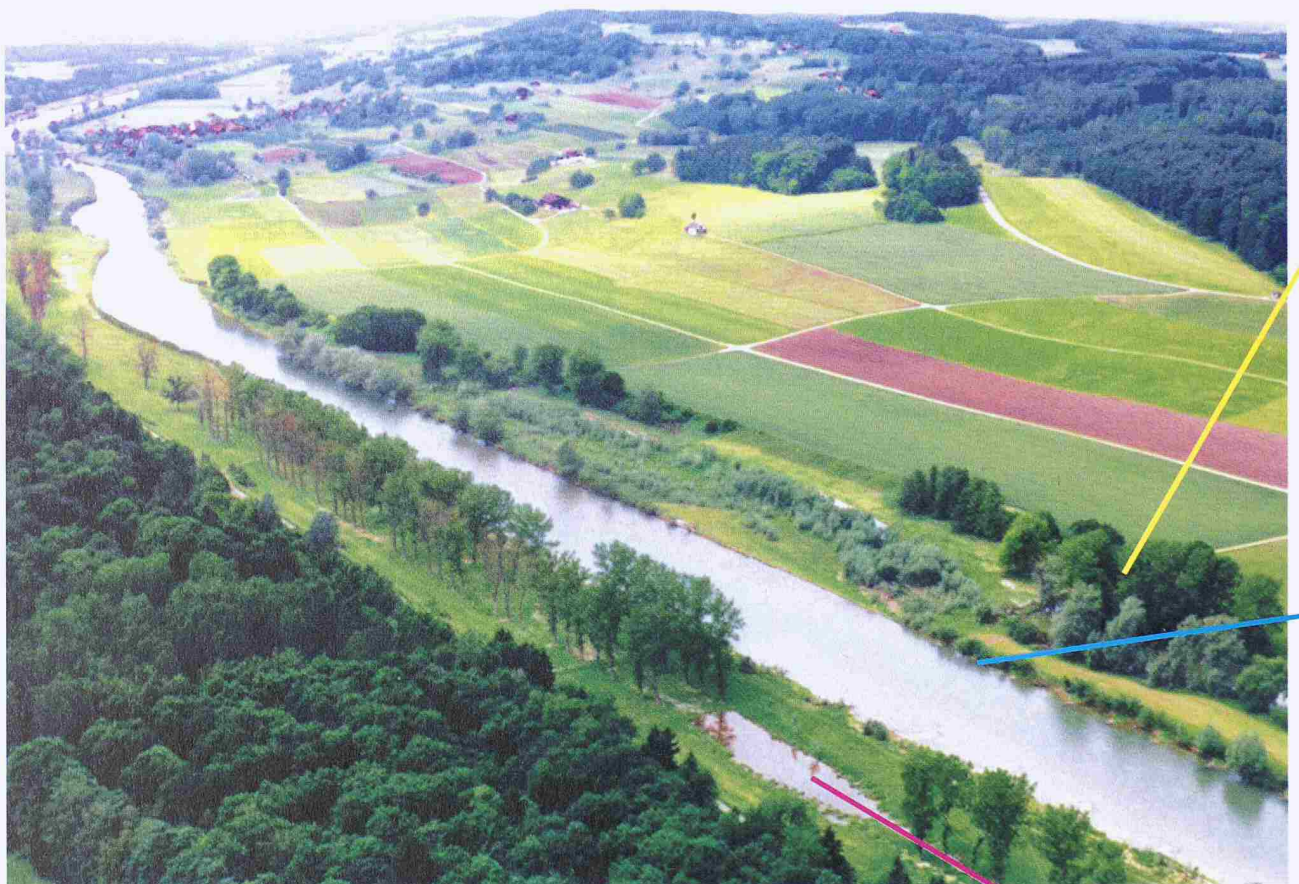
3, 4 und 5

Die monotone Thur bei Pfln vor der zweiten Korrektion (3). Die Thur bei der Kartause Ittingen nach der zweiten Korrektion (4). Die wichtigsten Veränderungen sind sichtbar (4 und 5: der Flusslauf ist aufgeweitet, Bühnen und Flutmulden sind die neu geschaffenen Strukturelemente. Bild: Ch. Herrmann, BHA)

Auch am Fluss selber sind die Veränderungen sichtbar: Aufweitungen durchbrechen den geradlinigen Lauf. Die Ufer sind stärker bepflanzt und durch Buhnen (Bilder 4 und 7) gesichert. Diese ragen wie Zähne in das Gewässer hinein, brechen die Kraft des Wassers, schützen dadurch das eigentliche Ufer vor Erosion und strukturieren gleichzeitig den Lebensraum Fluss.

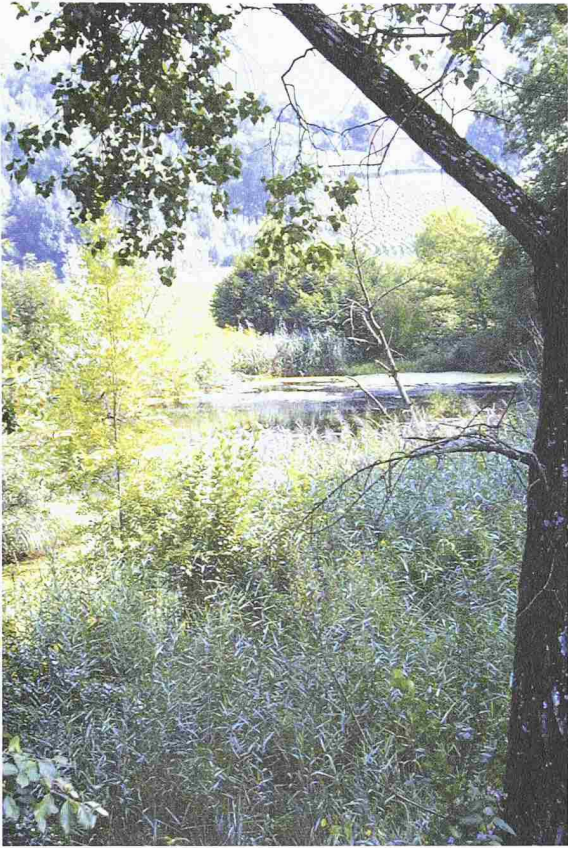
6

Altarme mit ihren meist noch in Restbeständen vorhandenen Auenwäldern sind selten gewordene Rückzugsgebiete für Wildtiere. Dieser Lebensraum ist allerdings auf die Flussdynamik angewiesen: siehe auch Artikel über die Inn-Auen auf Seite 11 (Bild: Amt für Umwelt, Kt. Thurgau)

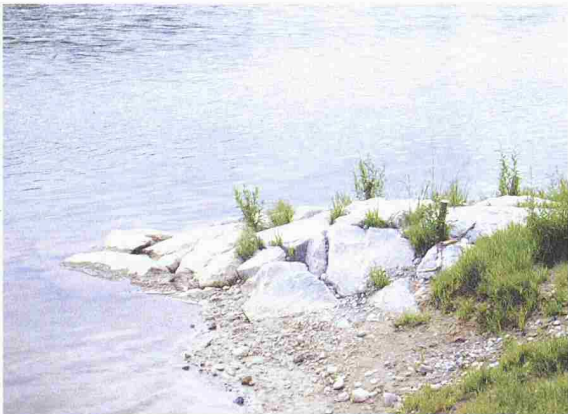
7

Ein Beispiel einer Buhne – ein Strukturelement am Flussufer, das mit relativ wenig Aufwand zu realisieren ist, natürlich aussieht und auch ökologisch wertvoll ist (Bild: Amt für Umwelt, Kt. Thurgau)

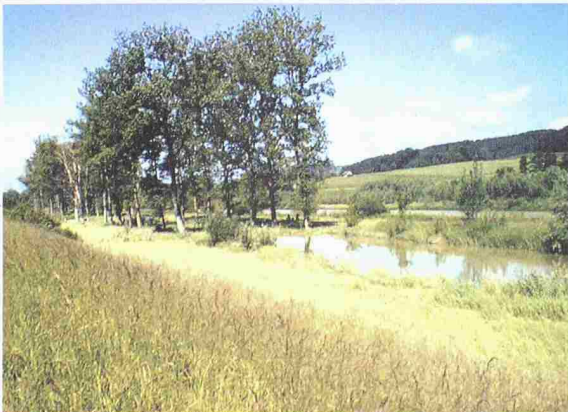
8

Eine Flutmulde trocknet periodisch aus. Erst das nächste Hochwasser füllt sie wieder auf. Dies entspricht natürlichen Zyklen und ist für viele Kleintiere lebenswichtig (Bild: Amt für Umwelt, Kt. Thurgau)
