Autor(en): **Pfefferkorn, Jürg**

Zeitschrift: **Tec21**

Risse in der Fassade

Sanierung von Schäden an verputzten Aussenwärmedämmungen
– oder wie solche zu vermeiden wären

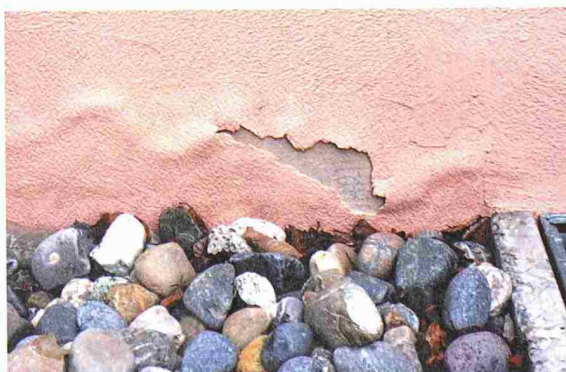
1

In der Praxis sind im Sockelbereich und bei Aussenstufen immer wieder dieselben Schäden zu beobachten (Bild 1). Sie treten dann auf, wenn im Erdreich die Schutzschicht (Schwarzbeschichtung oder eine andere wirksame Schutzschicht) für den Putz fehlt. Eine schlechte Versickerung des Meteorwassers begünstigt zudem den Schadenseintritt.

Putzablösungen in der Sockelzone durch fehlenden Schutz unter der Terrainoberfläche (Bilder: Jürg Pfefferkorn)

Das Fehlen einer Schutzschicht unter Terrain bedeutet einen klaren Verstoß gegen die in der SIA-Empfehlung V243/1 im Kapitel Ausführungsplanung erhobenen Forderungen. Die Schwarzbeschichtung wird oft abgelehnt oder nur in ungenügender Masse veranlasst, um im Sockelbereich keinen störenden schwarzen Rand zu haben, wenn sich das Terrain etwas setzen sollte. Hier muss die Bauleitung darauf achten, dass, wenn die Niveaulinien festgelegt sind, die Schwarzbeschichtung so weit ergänzt wird, dass sie in den Bereich der Geröllschicht oder im Falle eines Plattenbelages unmittelbar darunter zu liegen kommt. Als weitere Möglichkeiten kommen Sockelelemente aus Faserzement oder wärmedämmten Blechen in Frage.

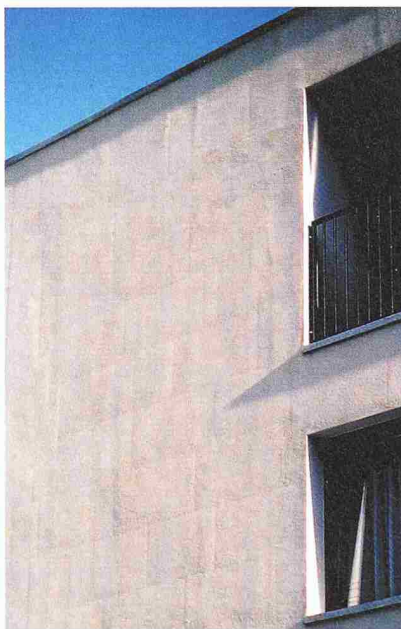
5

Ein anderes Problem sind Abzeichnungen, die nicht auf einen technischen Mangel zurückzuführen sind. Solche können auftreten bei der Verwendung von sehr feinkörnigen Deckputzen (Bild 5). Diese weisen eine geringere Lichtstreuung auf und lassen darum kleinste Unterschiede in der Grundputzschicht sichtbar werden. Eine Verbesserung der Situation kann aufgrund der heutigen Kenntnisse im Nachhinein nur mit sehr grossem Aufwand erzielt werden. Es müsste die ganze Fassadenfläche mit einer zusätzlichen, bewehrten Schicht überzogen werden. Diese zusätzliche Mörtelschicht wird allerdings nicht mit der Traufel verarbeitet, sondern mit der Latte verzogen. Bei den wenigen Fällen, die so bearbeitet wurden, stellte sich der Erfolg ein.

Im Streiflicht erkennbare Unebenheiten, die nicht auf einen technischen Mangel zurückzuführen sind, aber immer häufiger beanstandet werden

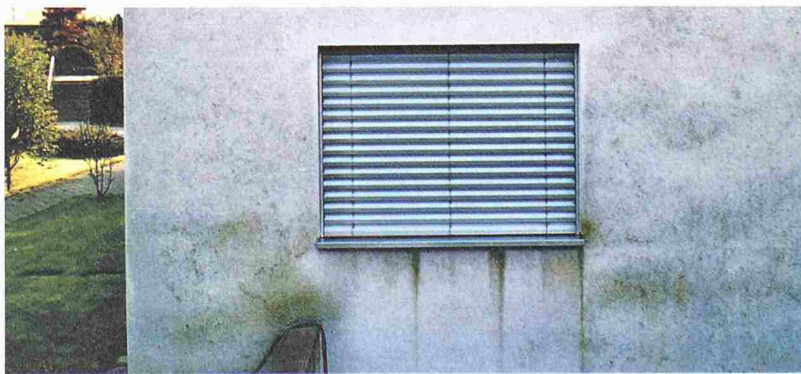
6

Im Falle von Bewuchsen (Bild 6) handelt es sich dann um einen eindeutigen Mangel, wenn die Fassade *nach* dem Erscheinen der SIA-Empfehlung V234/1 «Verputzte Aussenwärmedämmung», Ausgabe Juli 1998, ausgeführt wurde. Dies gilt allerdings nur, wenn der Bewuchs nicht im Sockel- und Spritzwasserbereich auftritt. Da ist er in der Regel zu akzeptieren.

Algen und Pilzbewuchs gilt seit einigen Jahren als Mangel, der beanstandet werden kann

In allen Fällen ist ein Anstrich mit einer Überrollfarbe (spezielle, matte Farbe) notwendig, damit die unerwünschte Tendenz des Deckputzes oder Anstrichs, die Feuchtigkeit über eine längere Zeit zurückzuhalten, verringert werden kann. In kritischen Fällen, mit ungenügenden Austrocknungsmöglichkeiten, empfiehlt es sich, die Überrollfarbe zusätzlich gezielt biozid auszurüsten, um den Algenbewuchs zu unterbinden. Die Giftigkeit biozid ausgerüsteter Überrollfarbe bewegt sich im Bereich von Pflanzenschutzmitteln der Giftklasse 5.

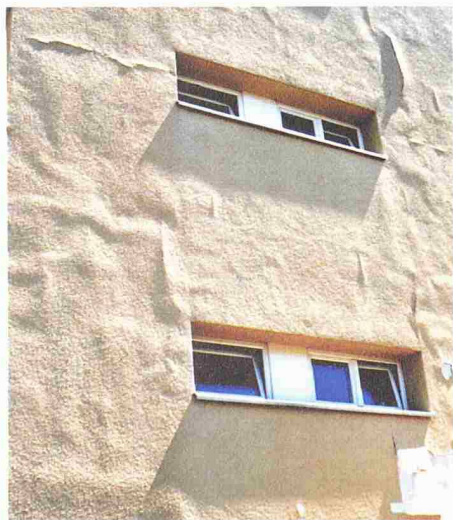
7

Schäden von diesem Ausmass erfordern die Entfernung aller Putzschichten bis auf die Dämmung

Schlecht haftende Putz- und Anstrichschichten (Bild 7) oder mürbe Grundputze müssen bei einer Sanierung gründlich entfernt werden. Bei einer grösseren Schädigung der Putzschichten sind diese am besten gleich ganz zu entfernen. Dabei ist zu beachten, dass durch das Ablösen des Verputzes Scherkräfte auf die Wärmedämmplatten einwirken. Bei lediglich geklebten Wärmedämmplatten kann dies zu einem nicht tolerierbaren Verlust an Plattenhaftung auf dem Untergrund führen. In solchen Fällen müssen die Wärmedämmplatten vor dem neuen Verputzaufbau zusätzlich gedübelt werden. Selbstverständlich muss auch darauf geachtet werden, dass alle Platten satt gestossen sind. Offene Fugen müssen mit demselben Wärmedämmmaterial verschlossen werden, sie dürfen auf keinen Fall ausgeschäumt werden.
