Artikel: Ein Beispiel gegen die gedankenlose "Vollersatzmentalität": Bericht der Baubegleitung der Kantonalen Denkmalpflege Zürich zum Schutzobjekt Alte Landstrasse 117/119 in Uetikon am See

Ein Beispiel gegen die gedankenlose «Vollersatzmentalität»

Bericht der Baubegleitung der Kantonalen Denkmalpflege Zürich
zum Schutzobjekt Alte Landstrasse 117/119 in Uetikon am See

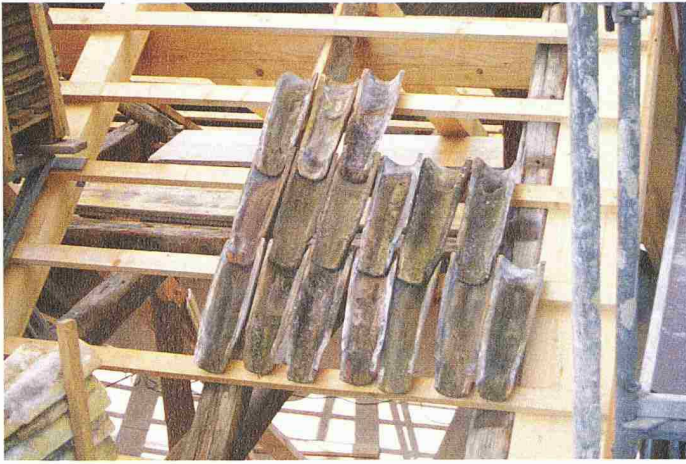
2

Baufnahmen: Dachabdeckung mit historischen Ziegeln

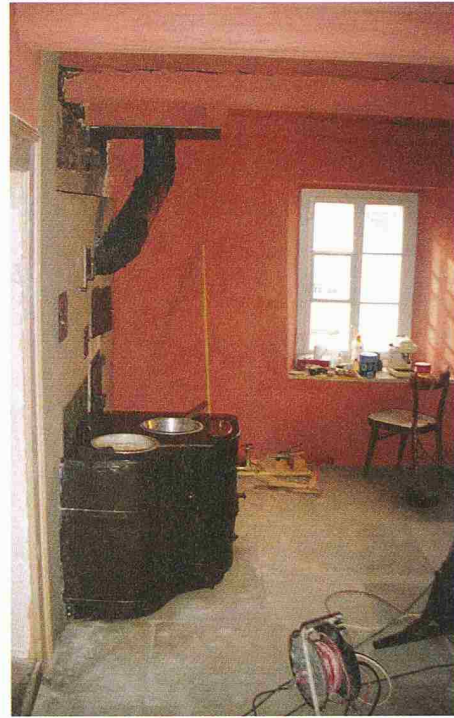
6

Der alte Herd wurde beibehalten ...

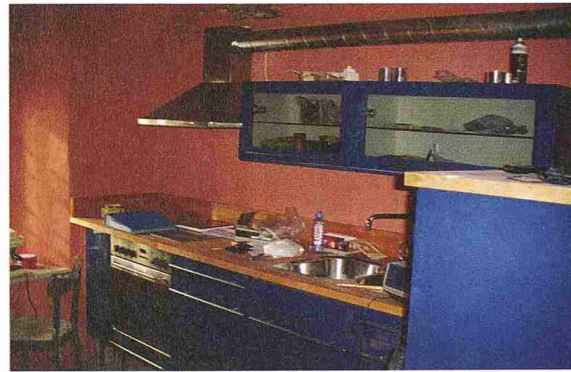
7

und ergänzt durch eine moderne Küche

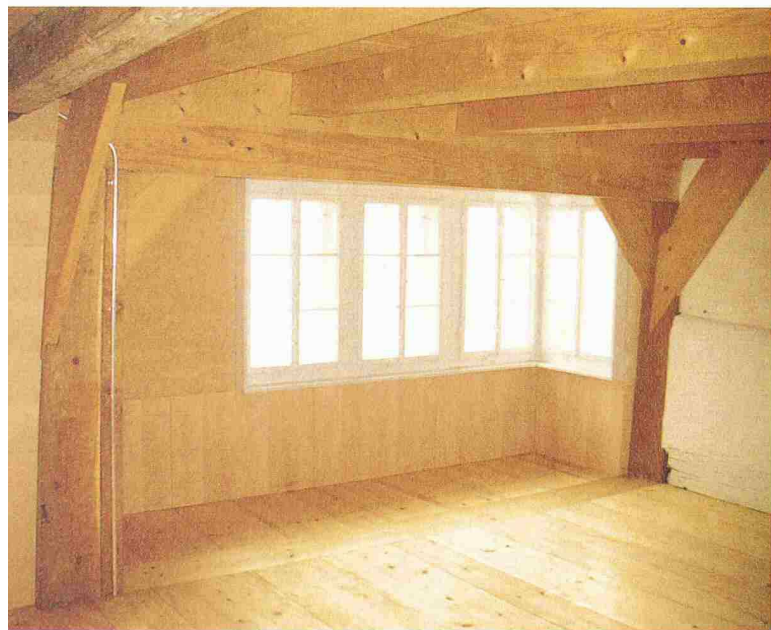
8, 9 und 10
Treppenhaus, Eckfensterdetail und Wohnraum,
nach der Sanierung
