# Olympiastadion Berlin

**Das Berliner Olympiastadion wurde von 1998 bis 2004 von den Architekten von Gerkan, Marg und Partner für die Fussball-WM 2006 saniert und modernisiert. Das Bauwerk ist trotz unvermeidlicher Substanzverluste ein vorbildlich saniertes Baudenkmal.**

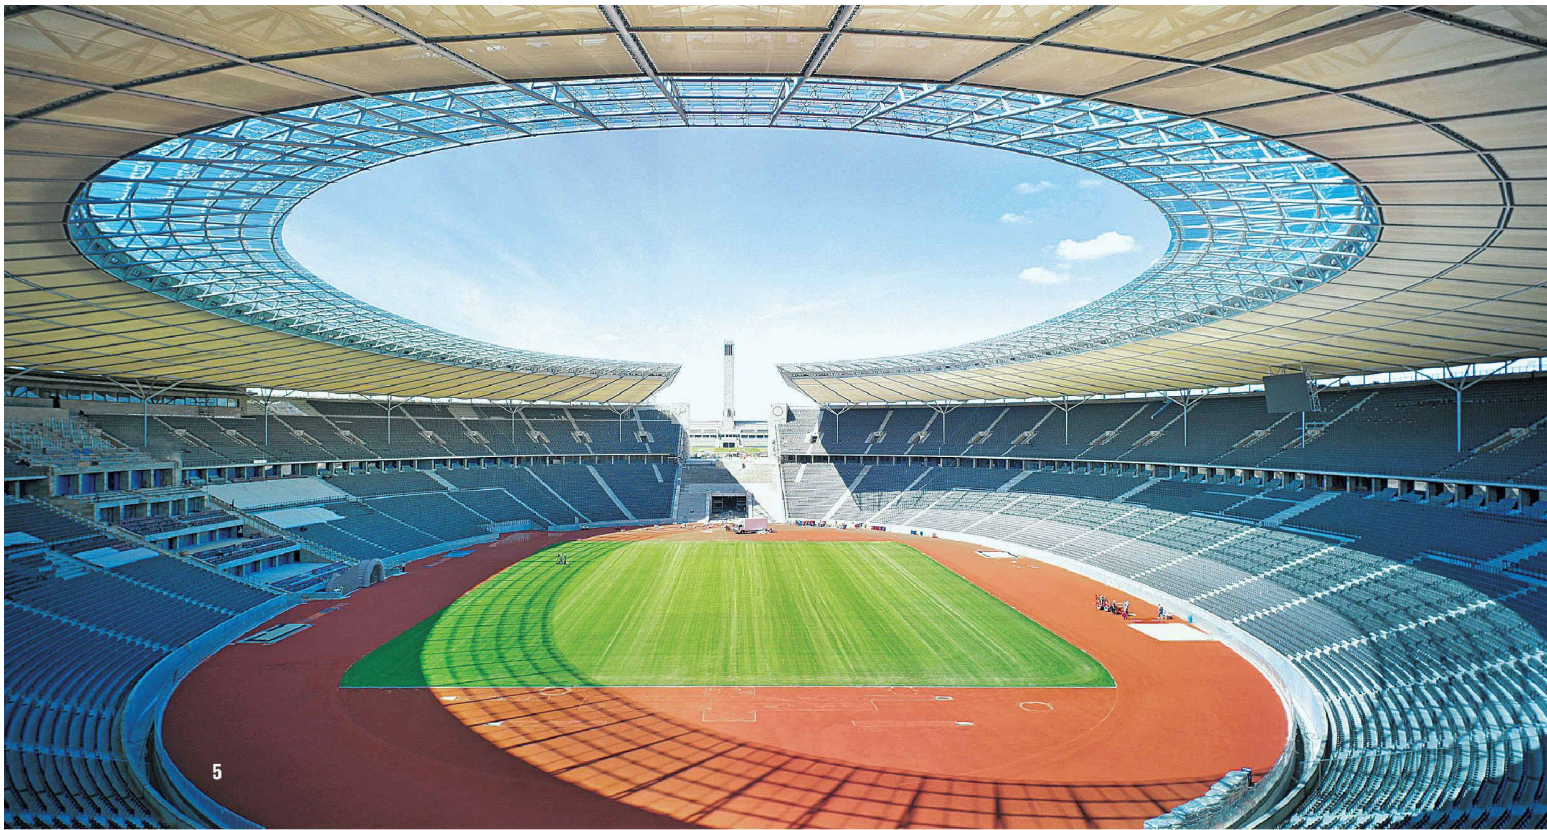
5

**Mit dem neuen Dach bleibt die freie Sicht durch das Marathontor auf das Maifeld und zum Glockenturm bestehen (Bild: Heiner Leiska)**

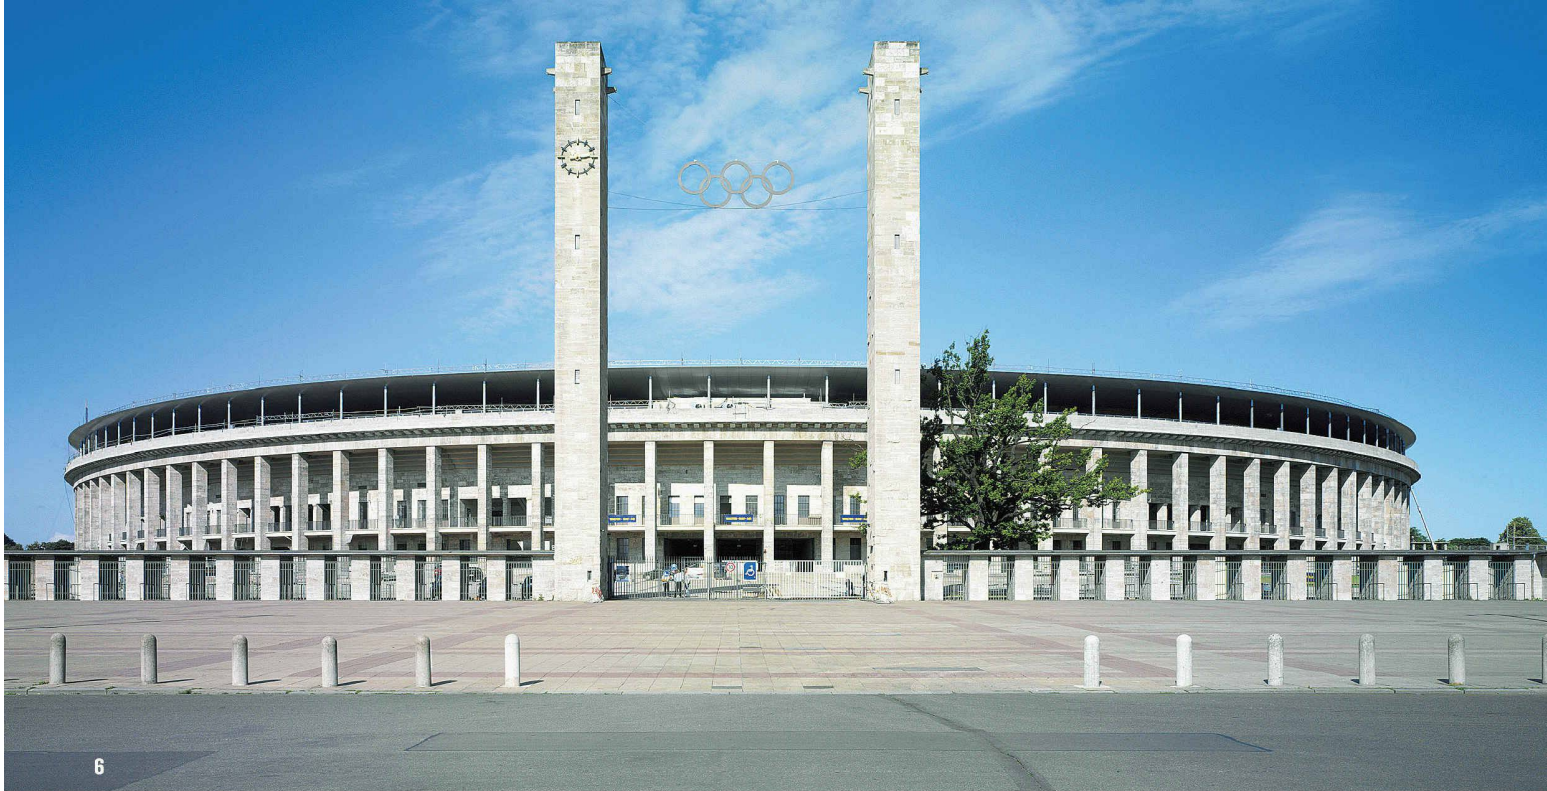
6

**Das Olympiastadion nach der Sanierung. Das neue Dach überragt das Stadion nur leicht, die durchdachte Konstruktion minimiert den Dachausserand auf wenige Zentimeter (Bild: Heiner Leiska)**
