Reisebegleiter

Zeitschrift: **Tec21**

REISEBEGLEITER

KUNSTOBJEKT ALS TECHNISCHE HERAUSFORDERUNG

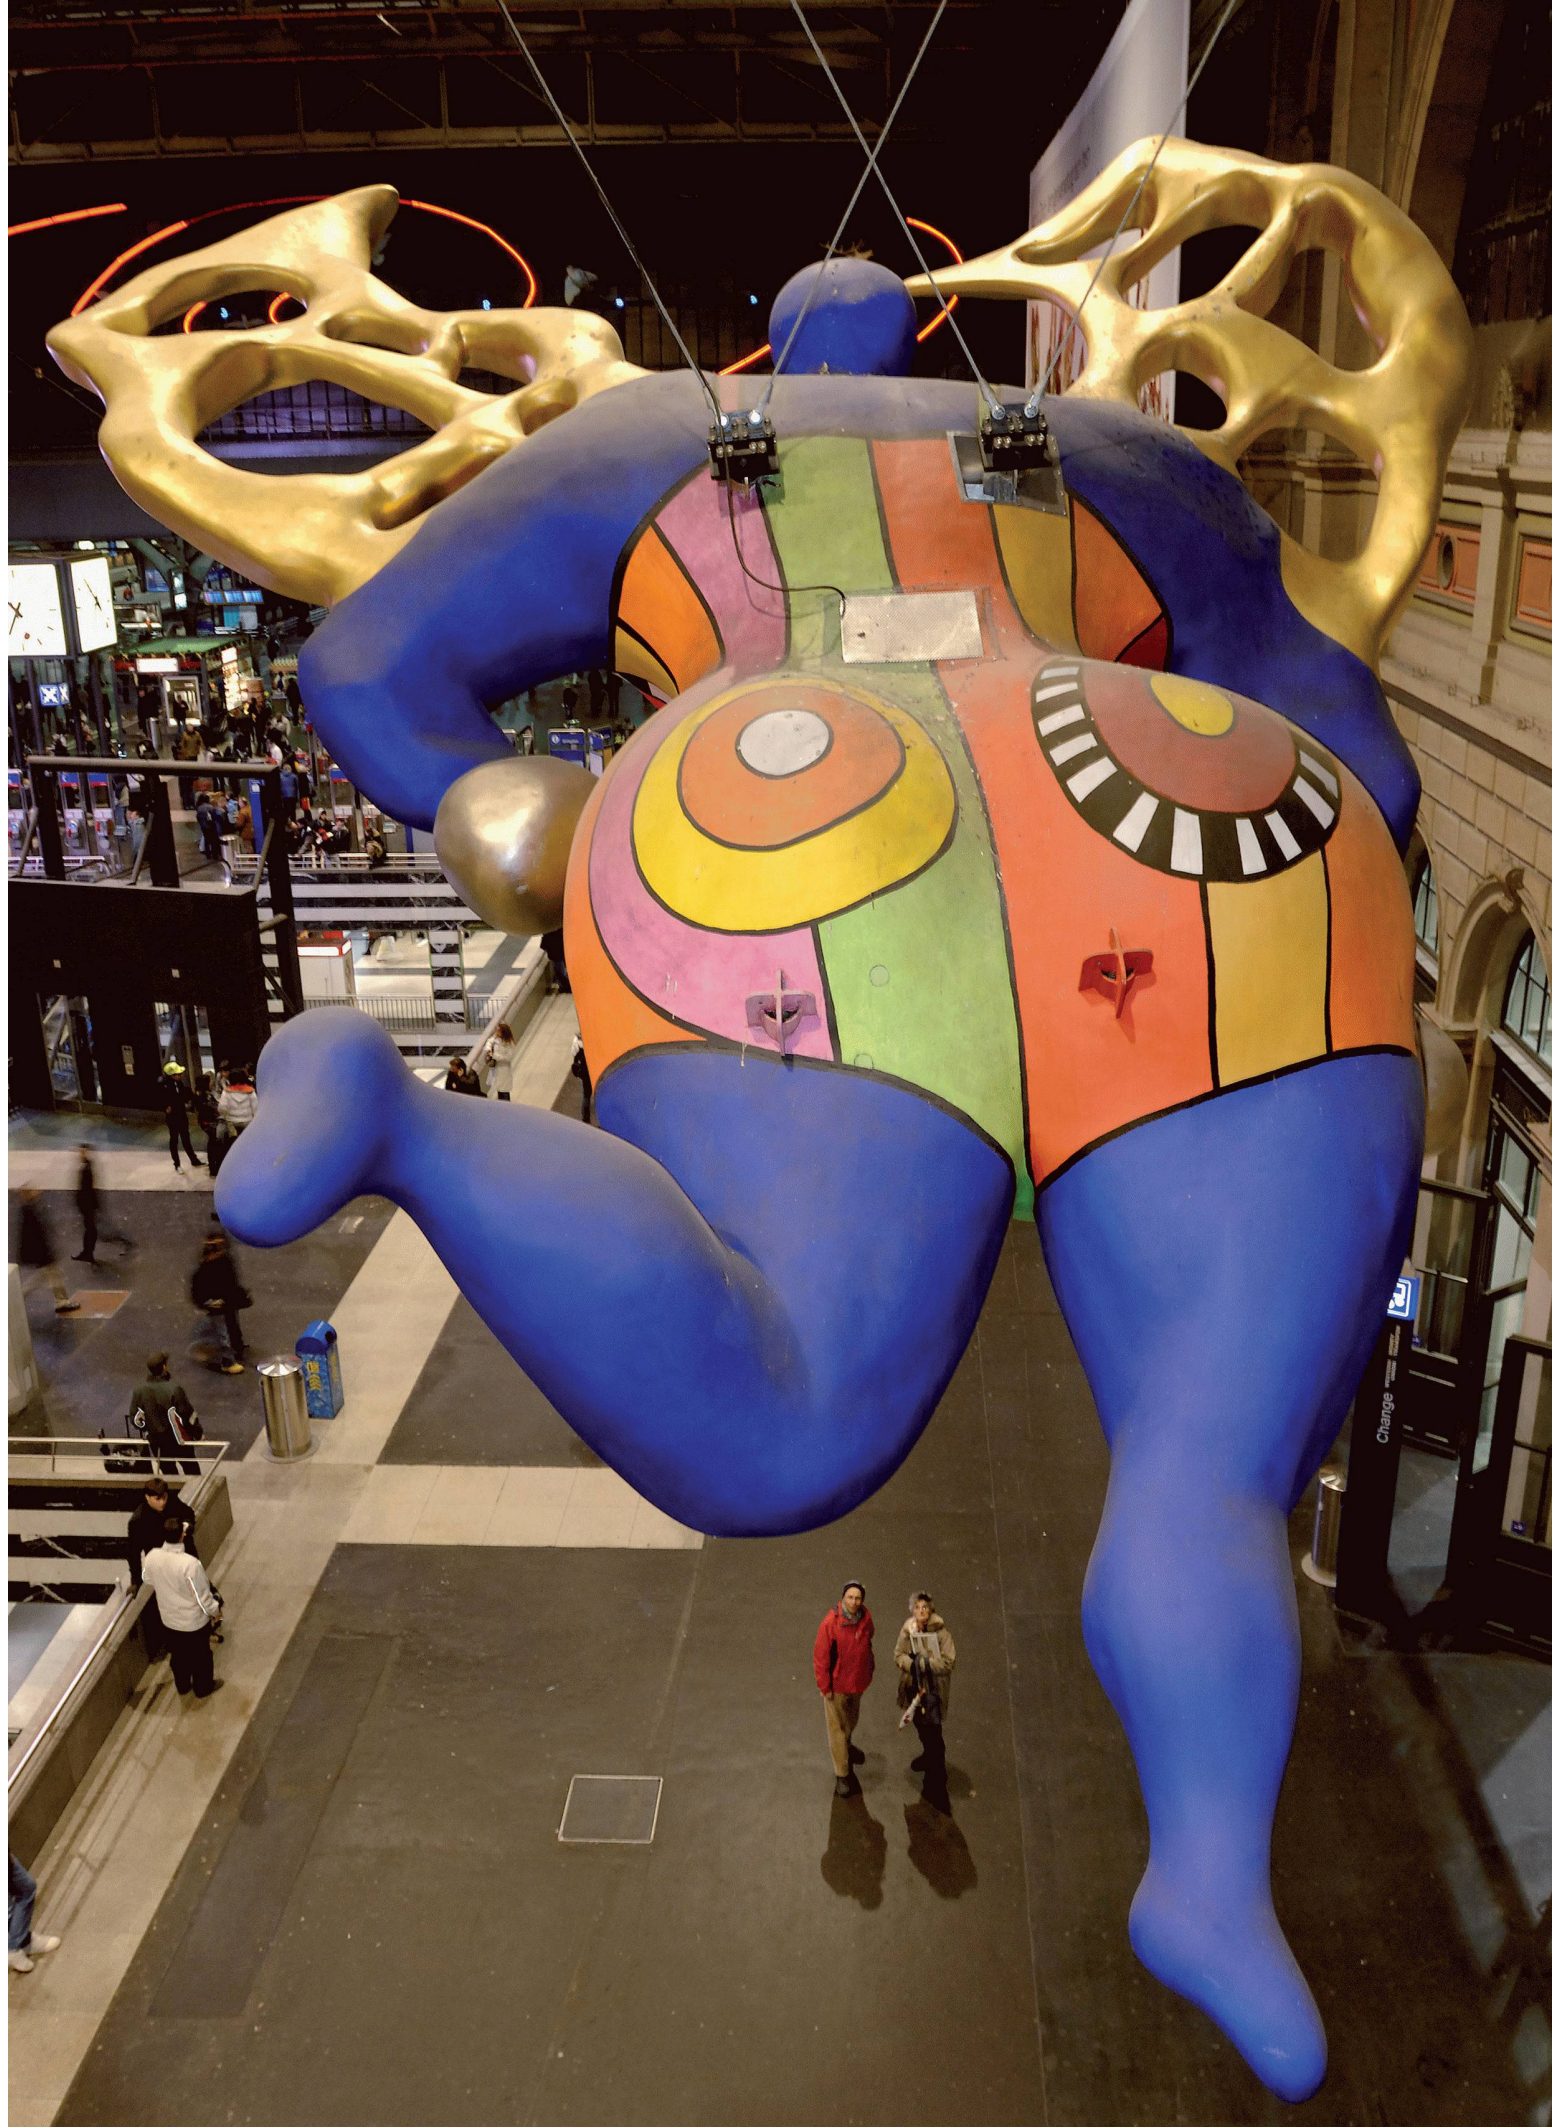
01 Vom Dach der Bahnhofshalle hängend, schwebt der Schutzengel über den Köpfen der Reisenden. Gut ersichtlich sind die Staubablagerungen und die Verschmutzung durch Taubenexkrememente. Das Schweizerische Institut für Kunstwissenschaft hält in einem Gutachten fest, wie mit der speziellen Acrylfarbe umgegangen werden muss und wie der Reinigungsprozess vorzustattgehen soll
