Theaterruine bespielen

Zeitschrift: **Tec21**

Heft 44: **Augusta Raurica**

THEATERRUINE BESPIELEN

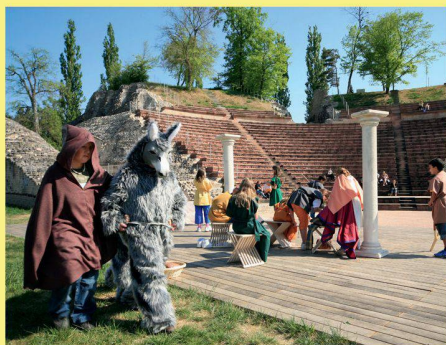
01 Die Forderung nach einer besseren Nutzbarkeit des Theaters wurde mit der Sanierung erfüllt (Foto: Augusta Raurica)

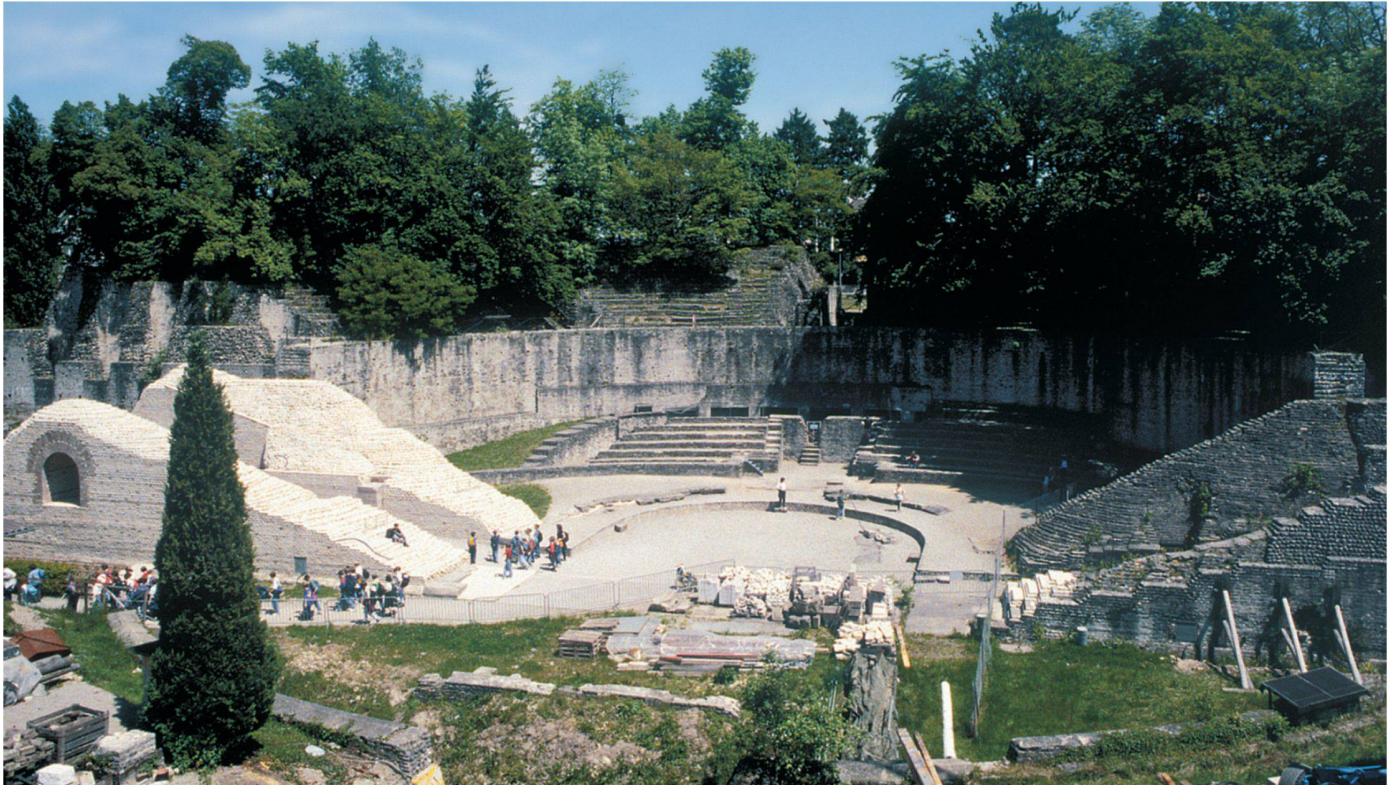
03 Zustand des Theaters 1995 vor Beginn der Gesamtsanierung... (Foto: Autorin)

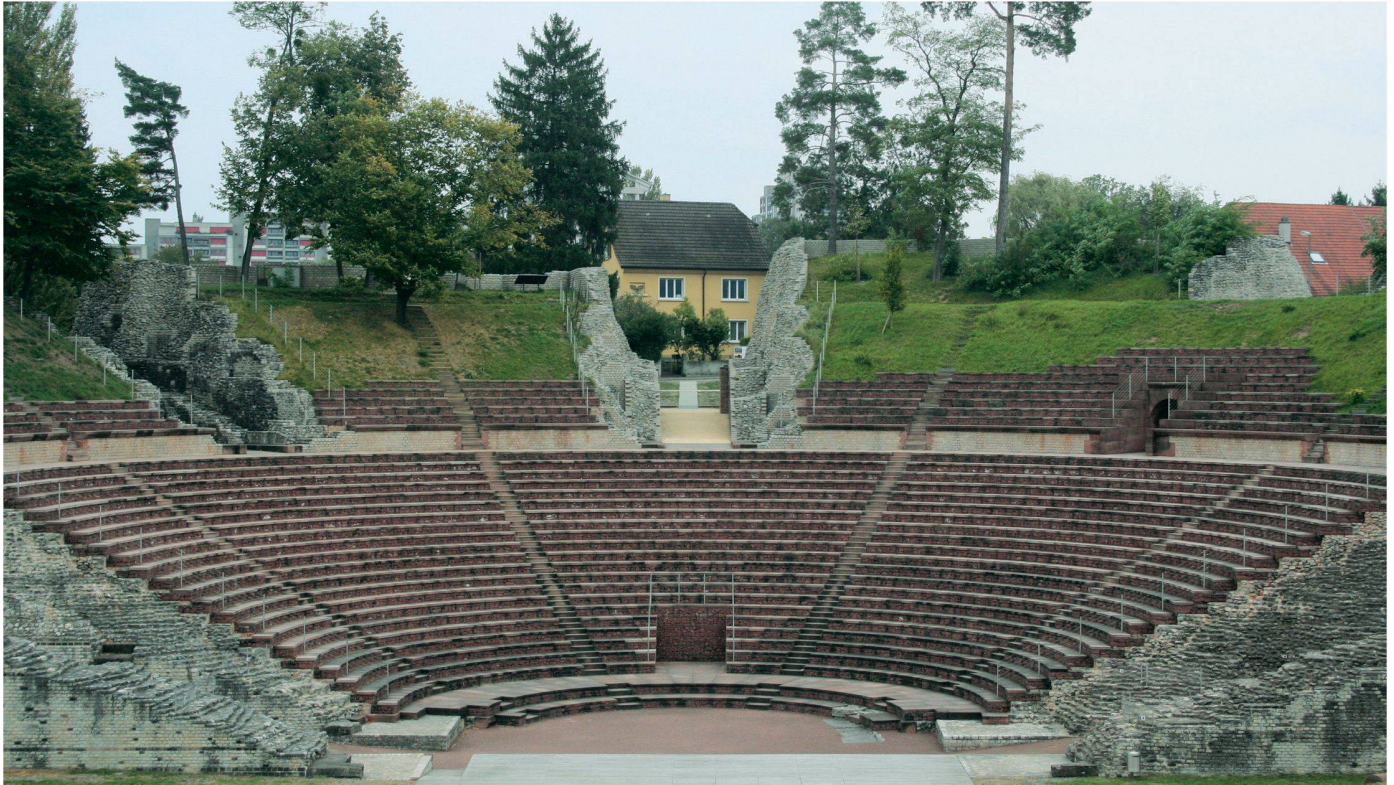
04 ...und nach Abschluss der Sanierungsarbeiten 2007 (Foto: dd/red.)
