# Ein Ganzes aus Alt und Neu

Autor(en): **Furrer, Bernhard**

Zeitschrift: **Tec21**

# EIN GANZES AUS ALT UND NEU

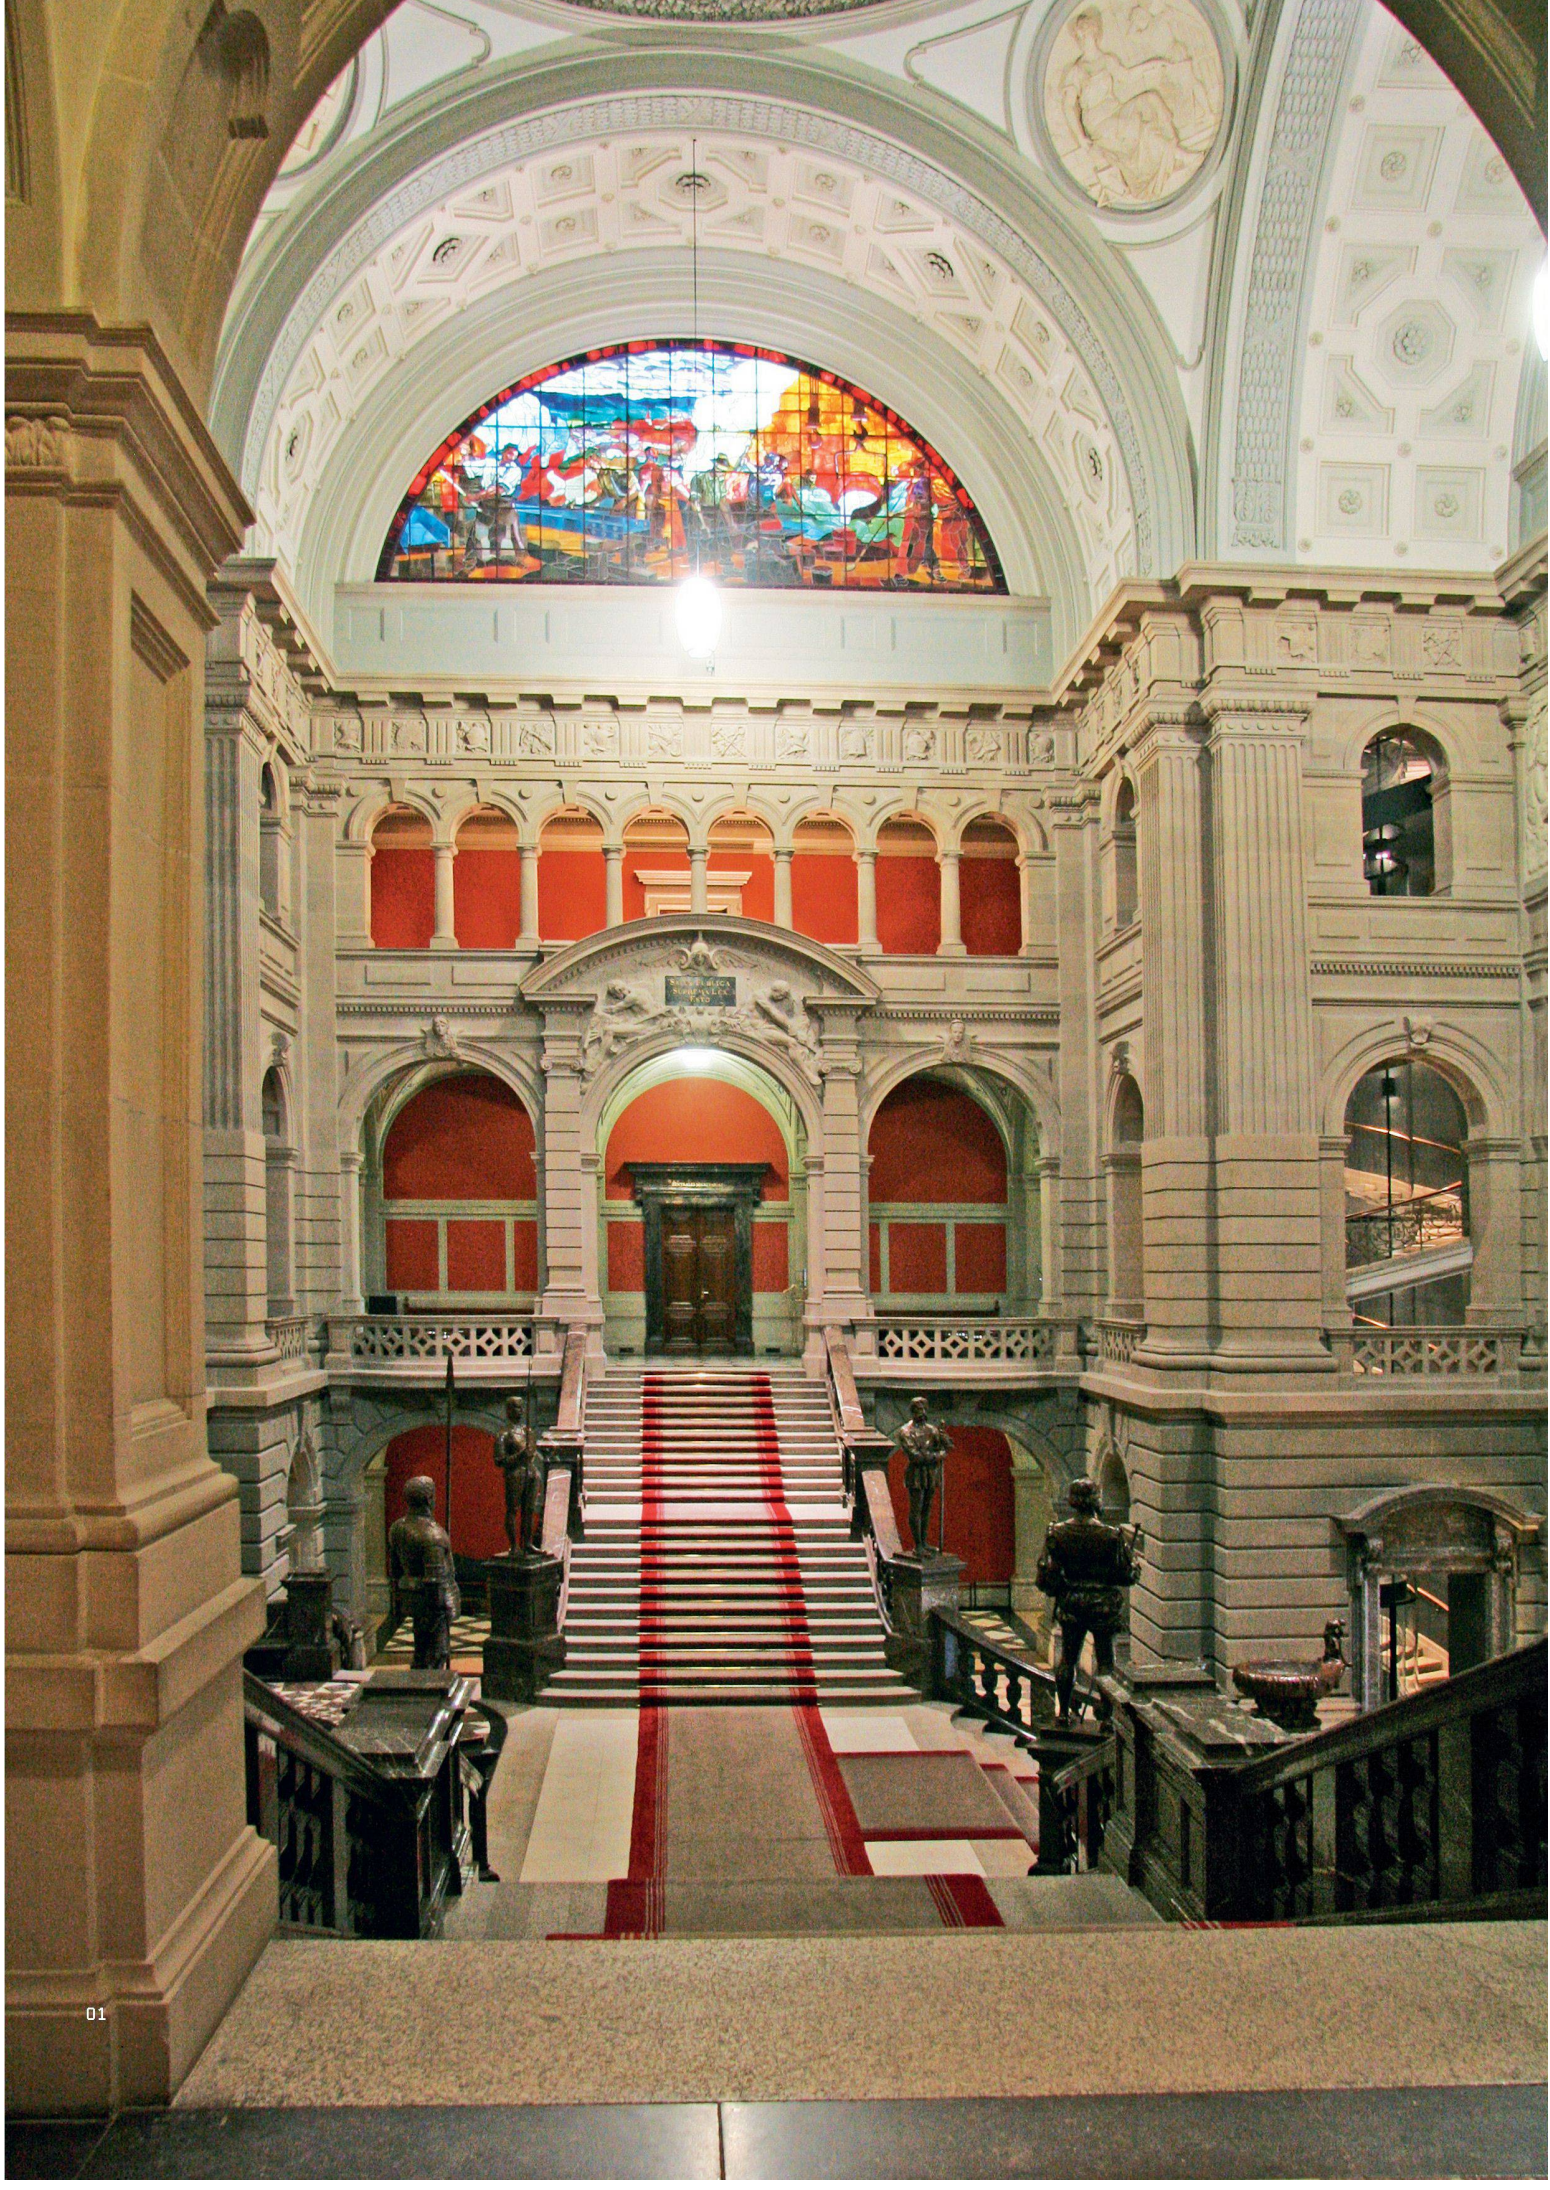
01 Die Kuppelhalle nach ihrer Reinigung. Die Lünettenfenster erhalten wieder Tageslicht, und der neue Läufer Teppich integriert sich in die Treppenanlage. Rechts eine der zwei Wendeltreppen (Foto: Bernhard Furrer)

Die Eingangspartie auf Seite Bundesplatz<sup>7</sup> und die Kuppelhalle erheischten bloss eine grundlegende Änderung: Die hintermauerten Lünettenfenster mit den Glasmalereien von Szenen des Arbeitslebens vor charakteristischen schweizerischen Landschaften wurden geöffnet und rückwärtig wieder durch die grossen Oblichter erhellt. Zusammen mit der Glaskuppel, die ihr Licht vom Kuppelaufbau erhält, ist damit die Halle wieder zu einem hellen Tageslichtraum geworden. Die sorgfältige Reinigung der Innenwände von Schmutz, eine neue Beleuchtung und das Entfernen von jüngeren Möblierungen tragen zum frischen Eindruck bei. Für die Orientierung im Innern erwiesen sich die Wendeltreppen beidseits der Kuppelhalle als entscheidend wichtig. Sie wurden bis in das dritte Obergeschoss verlängert und ermöglichen so einen direkten Bezug zwischen den Geschossen. Die in den 1950er-Jahren eingebauten Personenaufzüge wurden durch weitgehend verglaste Anlagen ersetzt.<sup>8</sup> In den Sitzungszimmern im Hochparterre, die teilweise völlig umgestaltet, teilweise über den Wandtäfern durchgehend weiss gestrichen worden waren, wurden die vorhandenen historischen Teile, Täfer, Parkettböden und Stuckdecken sichtbar gemacht. Die Räume erhielten eine neue Farbigkeit.

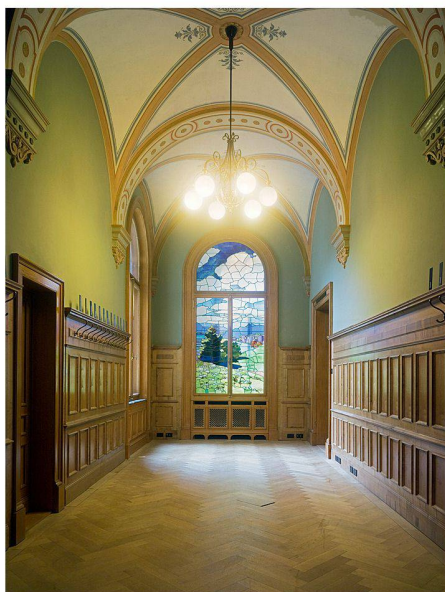
05

**05 + 06** Die Garderobe des Ständerrats vor und nach der Restaurierung. Der Parkettboden ist freigelegt, die Täfer sind ergänzt, das Gewölbe wieder sichtbar; nicht mehr vorhanden ist das Glasfenster von Augusto Giacometti  
(Fotos: Alexander Gempeler)

Zahlreiche Räume mit historischer Ausstattung wurden restauriert. Dabei wurde aufgrund unerwarteter Funde von Resten der ursprünglichen Ausstattung in vielen Fällen rekonstruierend der Erstzustand hergestellt. Markantes Beispiel dieses Verhaltens ist die Garderobe des Ständerats. Ihr reich bemaltes Gewölbe war in den 1960er-Jahren durch einen flachen Plafond verdeckt worden. Nach dessen Entfernung wurden die Anschlussgesimse wiederhergestellt, die Täfer restauriert und angepasst, die Holzmaserierung der Fenster rekonstruiert,

der Parkettboden freigelegt und ein Hängeleuchter aus dem Korridor installiert.<sup>9</sup> Das Wiedereinsetzen der hübschen, aber belanglosen Glasmalereien der Jahrhundertwende führte leider dazu, dass die qualitätvollen Arbeiten von Augusto Giacometti und Burkhard Mangold von 1930 entfernt wurden; der dekorative Gesamteindruck wurde einem bedeutenden Zeitzeugnis vorgezogen.<sup>10</sup>

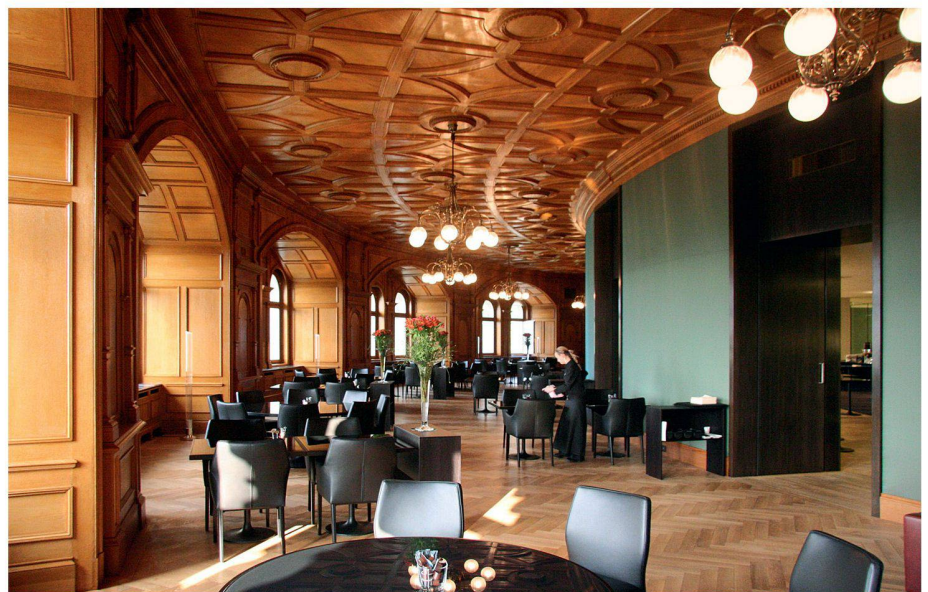
07

**07** Die Galerie des Alpes ist zu einem beliebten Treffpunkt geworden. Die teilweise geöffnete innere Wand führt zur Cafeteria  
(Foto: Bernhard Furrer)

Bedeutsam ist die Aktivierung der Halle unterhalb der Wandelhalle des Nationalrats. Die Galerie des Alpes wurde restauriert und mit dem dahinter liegenden, als Cafeteria eingerichteten Raum verbunden; es entstand ein attraktiver Begegnungsort.

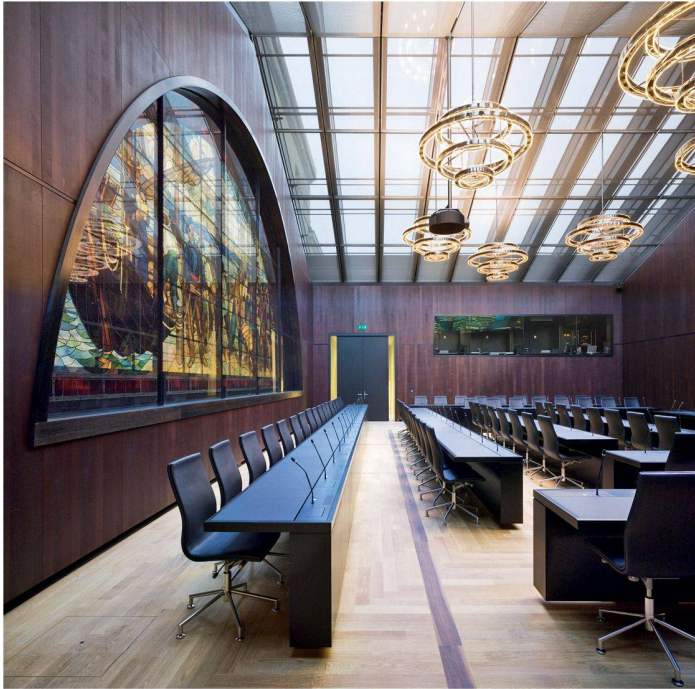
08

**08** Der neue Konferenzraum im Dachgeschoss vor dem nördlichen Lünettenfenster  
(Foto: Alexander Gempeler)

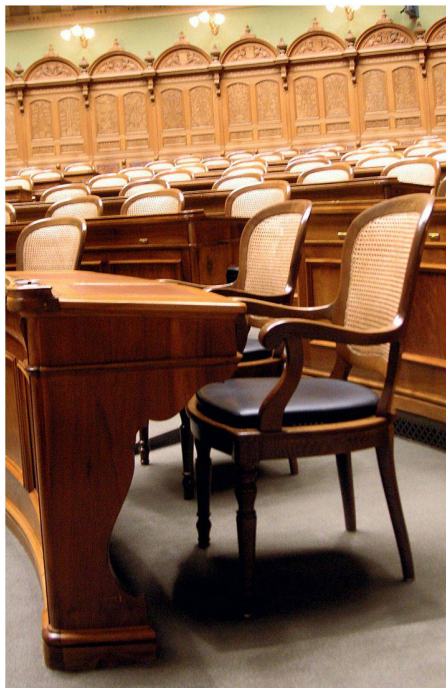
11

**11 Die originalen Sessel des Nationalratssaals wurden restauriert und ihr Sitzkomfort mit behutsamen Massnahmen wesentlich verbessert (Foto: Bernhard Furrer)**

Die beiden Ratssäle, die sogenannten Appartements der beiden Räte, waren bereits vor einigen Jahren einer Teilrestaurierung unterzogen worden und erforderten nur wenige Eingriffe. Die Behandlung der Sessel im Nationalratssaal mag beispielhaft für die beharrliche Suche der Architekten nach adäquaten Lösungen sein. Gemeinsam mit Spezialisten versuchten sie, die alten Sessel mit kleinen Eingriffen heutigen Komfortvorstellungen anzupassen, obwohl die Nutzer eine neue Bestuhlung gefordert hatten. Die zu geringe Beinfreiheit wurde durch ein geringfügiges Anheben der Pulte kompensiert, die fehlende Feuchtigkeitsabsorption des Sitzkissens durch den Ersatz des Kunstlederbezugs der 1960er-Jahre durch Naturleder erreicht, die unbequeme Sitzhaltung durch eine andere Sitzneigung und eine ausgeklügelte Flechttechnik des Jong-Geflechts korrigiert.
