Autor(en): **Giezendanner, Emil**

Zeitschrift: **Tec21**

HEIZSCHÄDEN IN KIRCHEN

Viele Kirchen werden durchgängig geheizt, obwohl sie nur einige Stunden in der Woche gebraucht werden. Dadurch geht viel Energie verloren. Viel stärker ins Gewicht fällt jedoch – finanziell wie kulturell – der Schaden, den unsachgemässes Heizen in Kirchen an Bausubstanz und Einrichtung verursacht. Erstmals liegen dazu Schätzungen und Erfahrungsberichte vor.

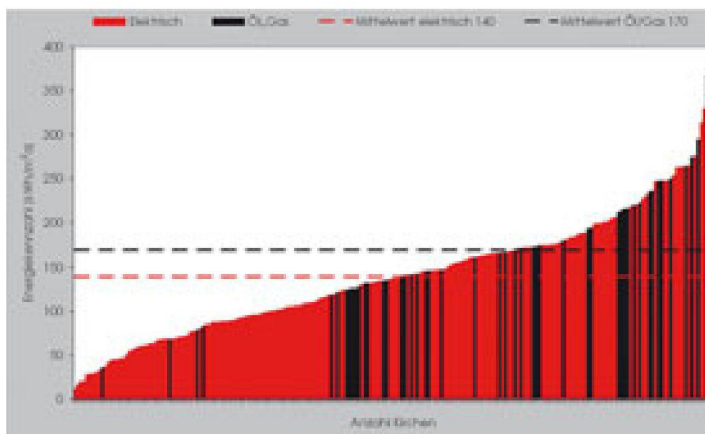
05 Energiekennzahlen der 250 in der Schweiz untersuchten Kirchen. Die Bandbreite ist gross und reicht von unter 30 bis deutlich über 300 kWh/m²a

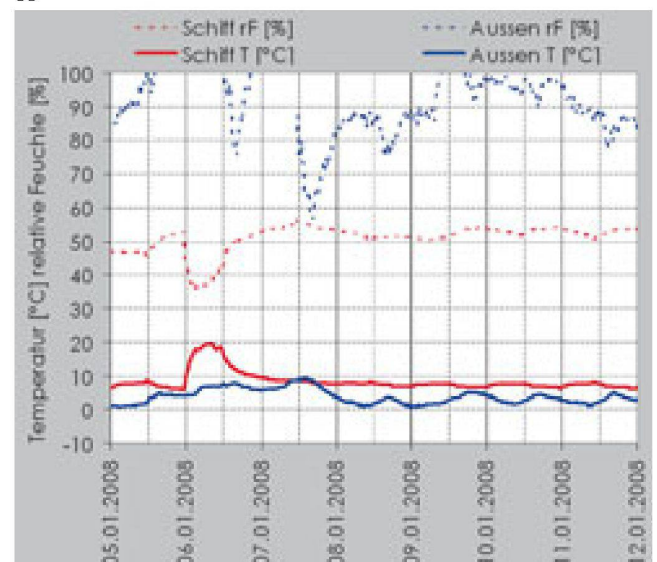
07 Deutsche Kirche Murten, Diagramm des optimierten Heizbetriebs: ideale Innenklimabedingungen (im Mittel 9 °C bei 52 % rF) und nur kurzzeitigen, kontrollierten Veränderungen

Messungen in der Deutschen Kirche Murten zeigten, dass allein mit einer Optimierung des Heiz- und Lüftungsbetriebs das Innenklima derart positiv beeinflusst werden konnte, dass auf den Befeuchter in der Orgel, der das Orgelholz vor dem Austrocknen schützt, verzichtet oder dessen risikvoller Betrieb zumindest stark reduziert werden kann (Abb. 6–7).
