# Ordnung im Stollenlabyrinth

Autor(en): **Gabriel, Rolf / Schmaus, Heinz**

Zeitschrift: **Tec21**

Zu ihrem 100-Jahr-Jubiläum haben die Jungfraubahnen einen neuen Rundgangstollen als Attraktion für Touristen erstellt. Die Planer und Ingenieure waren mit engen Platzverhältnissen konfrontiert. Aber auch die Koordination war anspruchsvoll, weil der touristische Betrieb nicht zu stark beeinträchtigt werden durfte und die Sicherheit zu gewährleisten war. Eine bautechnische Herausforderung stellte der Permafrost dar.

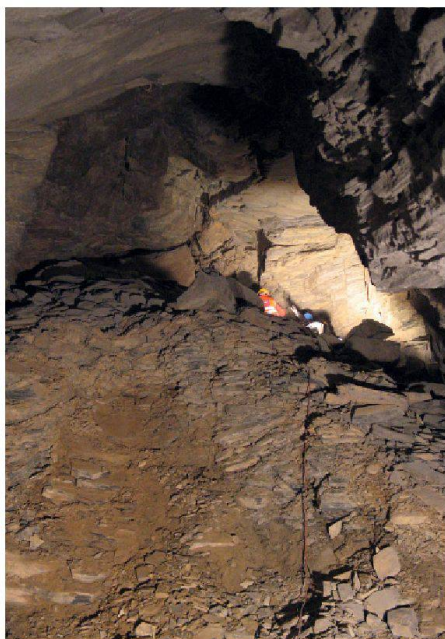
04

**04 Karsthöhle im Ankerstollen**

Trotz gewissenhafter Erkundung ereilte die Vortriebsmannschaft eine Überraschung, als sie im 14m langen Abzweigstollen zwischen Ankerstollen und Eispalast wenige Meter vor dem Durchschlag rechter Hand einen ca. 1.50 m hohen Hohlraum vorfand. Der Abzweigstollen liegt im Kalkstein des Jungfraukeils wenige Meter neben der bekannten grossen Karsthöhle (Kasten und Abb. 4, S. 26). Kritisch war die Situation insbesondere wegen der Nähe zu einem Personenaufzug, der den Eingang des Eispalastes mit dem darunterliegenden Bahnhof verbindet. Der Hohlraum liegt nahe der Felsoberfläche, die vom Gletschereis bedeckt ist. Die Planer und Bauleitung entschieden deshalb, den Stollen mit Stahlbögen zu sichern und den Hohlraum zumindest im stollennahen Bereich mit Spritzbeton zu verfüllen.

Glücklicherweise war der aufgeschlossene Hohlraum während des Vortriebs trocken. Langfristig kann jedoch nicht ausgeschlossen werden, dass er Wasser führt. Zur Beobachtung wurden zwei Drainagerohre eingebaut, die das Wasser fassen und in die Entwässerung des Stollens ableiten würden.

Das Jungfraujoch besteht nach Angaben der mit den geologischen Abklärungen betrauten Geotest AG aus zwei übereinanderliegenden Kristallinkomplexen, die durch eine Sedimentschicht, den sogenannten Jungfraujoch, voneinander getrennt sind (Abb. 5).<sup>2</sup> Als Teil des Aar-Massivs wurden die Gesteine im Laufe der Gebirgsbildung stark zusammengeschoben und hochgehoben. Als Folge davon weisen die Gesteine eine Verschieferung sowie diverse Störzonen auf. Im Gratbereich steht ein stark verschieferter Gneis an. Der Jungfraujoch ist rund 30 m mächtig und besteht aus rekristallisierten Kalken, die lokal stark zerklüftet sind. Die Kalke sind im bestehenden Ankerstollen aufgeschlossen. Beim Vortrieb des Ankerstollens, der im Zuge des Neubaus des 1987 eröffneten Berghauses aufgefahren wurde, stiess man auf eine rund 100 m lange Karsthöhle, die zum Teil mit Sturzmaterial gefüllt, aber bis weit in den Berg hinein begehbar ist (Abb. 4).

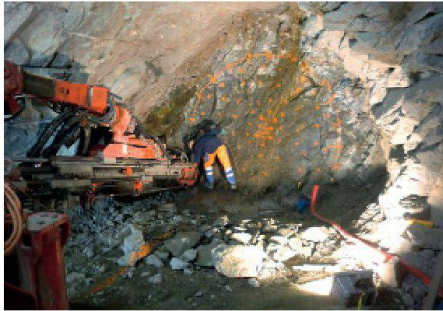
06

**06 Sprengvortrieb im Rundgangstollen**  
(Fotos: Frutiger AG)

Sowohl der Rundgangstollen als auch die Kavernen wurden im Sprengvortrieb aufgeföhren. Aufgrund des Erschütterungsrisikos für die bestehenden Anlagen, insbesondere der benachbarten Sphinxlifte, war die Abschlagslänge zunächst auf 1.40m begrenzt. Mit zunehmender Entfernung von den Liften liessen die günstigen Erschütterungsmesswerte eine Vergrößerung der Abschlagslängen auf bis zu 2.50 m zu. Als Sofortsicherung reichte meist der Einbau von Reibrohrankern und Kopfschutznetzen aus. Nur in der Kaverne 2, in der die steil stehenden Kluftsysteme im Gneis aufgeschlossen sind, mussten sofort nach dem Ausbruch zusätzlich Mörtelanker, Netze und Spritzbeton zur Sicherung eingebaut werden.

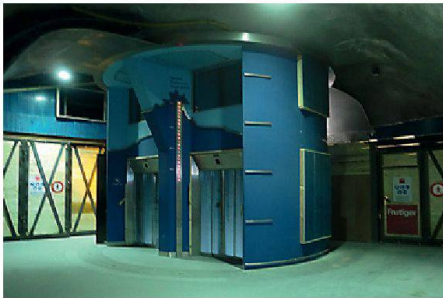
07

**07 Schutzwände in der Sphinxhalle bei den beiden Expressaufzügen**

Die Sphinxlifte mussten während des Baus des Rundgangstollens ganzjährig in Betrieb und für die Touristen zugänglich bleiben. Somit waren sie vor Staub und der Druckwelle der Sprengungen zu schützen. Die Sphinxlifte wurden deshalb von der Baustelle durch raumhohe, staubdichte Schutzwände abgetrennt (Abb. 7). Die Sprengarbeiten konnten trotz den Absperrungen für die Touristen nur nach Betriebsschluss des Jungfraujochs ausgeführt werden. Meist konnten pro Nacht zwei bis drei Abschläge erfolgen. Im Durchschnitt wurden Vortriebsleistungen von 4 bis 5 m pro Arbeitstag erreicht.
