Autor(en): **Jonkers, Henk M.**

Zeitschrift: **Tec21**

Heft 35: **Betonexperimente**

BAKTERIEN KITTEN BETON

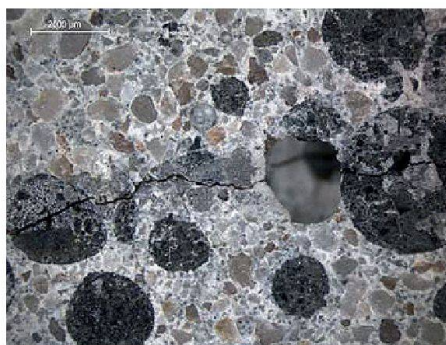
01

01–02 Die in der Betonmatrix eingebetteten Blähtonkugeln sind interne Reservoirs für beide Komponenten des Rissreparaturmittels.

Oben: Ein frisch gebildeter Mikroriss (Bildmitte) durchtrennt den Zementstein und einige Blähtonkugeln.

Der beschriebene Abdichtungsprozess durch bakterielle Aktivität ist experimentell in unter Wasser aufbewahrten Betonproben nachgewiesen worden (Abb. 01). In einem ersten Feldversuch ist das Konzept der bakterienbasierten Selbstheilung auch unter Praxisbedingungen erfolgreich getestet worden. Dabei wurden die Bakterien (in einer alkalischen Lösung suspendiert) und die Vorläuferverbindung nachträglich auf eine bestehende schadhafte Betonkonstruktion gesprüht, sodass keine Vorratskapseln im Beton erforderlich waren. Das Versuchsobjekt, ein kürzlich erstelltes, von einem Spritzbetondach gedecktes Bauwerk, wies gravierende Rissbildungen auf. Nach der Imprägnierung mit der bakteriellen Lösung waren die Risse dank des gebildeten Kalksteins vollständig abgedichtet, und das Dach war wieder wasserdicht.

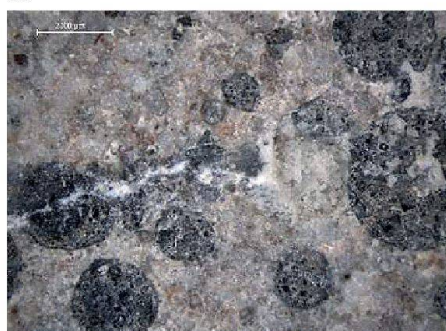
02

Unten: Das aus den Blähtonkugeln ausgetretene Reparaturmittel hat den Riss ausgefüllt und ist in festen Kalkstein umgewandelt worden.

Für eine wirksame Selbstheilung müssen daher sowohl die Bakterien als auch die Vorläuferverbindung in die Betonmatrix integriert werden. Die einfache Zugabe dieser Stoffe in die Betonmischung würde aber wenig Sinn machen, denn sie müssten in unwirtschaftlich grossen Mengen eingesetzt werden, um das gesamte Betonvolumen permanent zu schützen. Effizienter ist es, das Schutzsystem im Beton punktuell konzentriert einzulagern und es erst beim Auftreten eines Risses unmittelbar in dessen Umgebung zu aktivieren. Deshalb haben die Forscher «Vorratskapseln», meist in Form von kleinen hohlen Blähtonkugeln, entwickelt. Darin werden die Bakterien und die Vorläuferverbindung gemeinsam gespeichert und in den Betonmischer zugegeben. Im erhärteten Beton sind die Vorratskapseln gleichmässig im Zementstein verteilt und chemisch inert (Abb. 01). Erst wenn eine Kapsel durch einen frisch gebildeten Riss aufgebrochen wird, treten die Bakterien und die Vorläuferverbindung aus und dichten den Riss durch die Bildung von Kalkstein wieder ab (Abb. 02).
