Repariert, retuschiert, rekonstruiert

Zeitschrift: **Tec21**

Heft 41-42: **Villa Patumbah**

Die 1883–1885 errichtete Villa Patumbah wurde von 2010 bis 2013 instand gesetzt. Das Credo von Denkmalpflege, Architekten und Restauratoren war, hervorzuholen und zu schützen, was an Substanz vorhanden ist. Auch rekonstruierende Ergänzungen von Fehlstellen waren kein Tabu. Bereiche, deren Behandlung das Budget überstrapaziert hätten, zeigen sich nun als didaktische Referenzflächen: Verschmutzte neben gereinigten Stuckaturen machen den Alterungsprozess sichtbar, übermalte neben freigelegten Deckenfeldern offenbaren die Schadstellen, von späteren Eingriffen bedrängte Malereien illustrieren die Verluste – in der Übereinstimmung zwischen Bau und Inhalt eine ideale Stätte für das vom Schweizer Heimatschutz eingerichtete Zentrum für Baukultur.

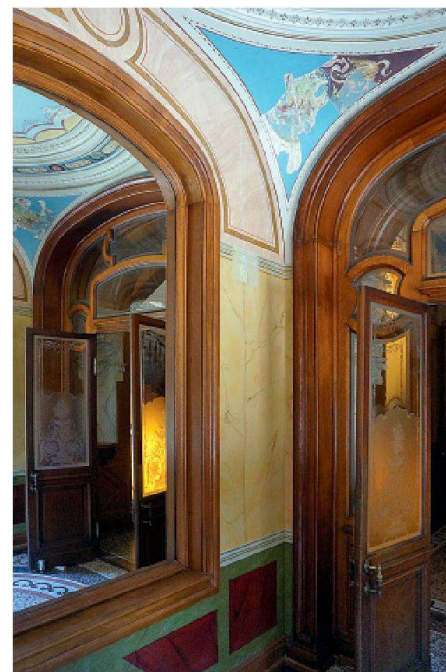
03 Spiegelkabinett-Entree: Der Betrachter wird hinsichtlich der Grenzen zwischen innen und aussen getäuscht.

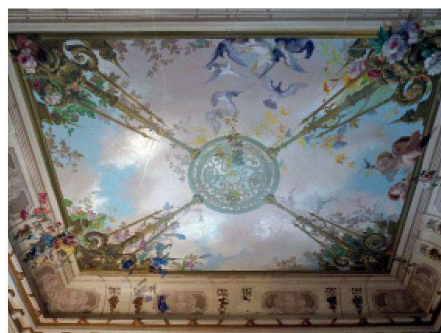
Wintergarten (Abb. 03, 04)

Die strassenseitige Erweiterung des Vestibüls war in den ersten Plänen der Architekten Chiodera & Tschudy als Wintergarten bezeichnet. Spuren im Terrazzobelag deuteten auf die einstige Existenz eines Springbrunnens hin, den die Architekten auch gern nachgebildet hätten und wofür die Stiftung Patumbah auch Gelder aufzutreiben versuchte. Allerdings scheiterte der Einbau am Veto des Schweizer Heimatschutzes, weil die Nutzung des Raums eingeschränkt worden wäre. An den Wänden wurden die architektonischen Elemente der Illusionsmalerei partiell rekonstruiert – nur partiell u. a., weil es auf der einen Rückseite in der Toilette einen Kamin gab, dessen Hitze die Malerei unrettbar angegriffen hatte –, damit das Auge das Bild von gemalten Bogen, die möglicherweise in einer Balustrade mündeten, zusammensetzen kann. Allfällige florale Motive kann man sich angesichts des Trompe-l'Œil-Effekts der Decke, die den Eindruck erweckt, als löse sie sich in Himmel auf, unschwer dazudenken – zumal unter dem Sonnenschutz des schmiedeeisernen Baldachins.

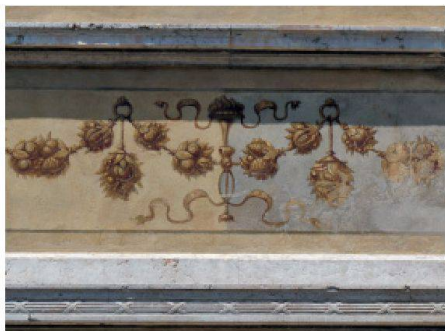
10

Keimfarbe (Abb. 10)

Die Villa Patumbah gilt als frühestes erhaltenes Gebäude, dessen Malereien in Keimfarbe ausgeführt wurden. Ein Jahr früher datiert die Fassadenmalerei an der Villa Muralto in der Pelikanstrasse in Zürich, wie es die Referenzliste des Generalvertreters in der Schweiz ausweist. Als allererstes Beispiel für den Einsatz der Keimfarbe figuriert darauf das Restaurant Weisser Adler in

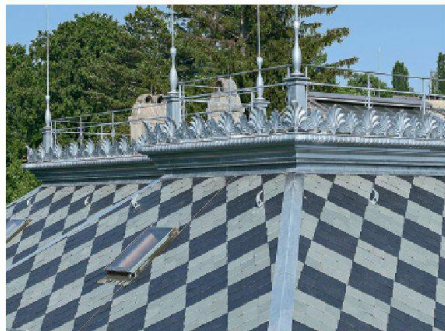
11

Bekrönung (Abb. 11)

Die Dacheindeckung in zweifarbigem Naturschiefer hatte im Laufe der Jahrzehnte arg gelitten und wurde nun rekonstruiert. Der im wahrsten Sinn des Wortes das Dach bekrönende Kranz aus Blätterornamenten in Zinkguss wurde ebenfalls nachgebildet – auch eine Art von Stadtkrone...

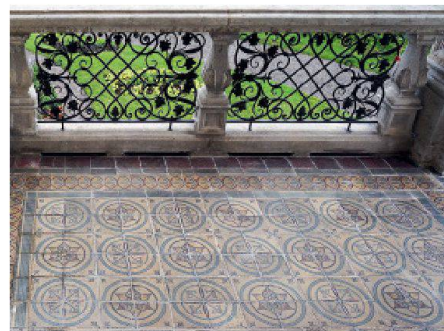
14

Mettlacher Platten (Abb. 14)

«Mettlacher Platten, auf trockenem Wege geformte, bis zur Sinterung gebrannte, in der Masse gefärbte Tonplatten mit einfarbiger oder gemusterter Oberfläche. Dieselben bestehen aus zwei Masseschichten, von welchen die obere in feinerer Vorbereitung das Muster erhält, während die untere, in stärkerer Lage hergestellt, als Füllmasse dient. Bei der Herstellung wird die feiner zerleinerte Masse von Hand in Formen geschüttet, die unter Pressstempel geschoben werden, welche das Tonpulver stark zusammenpressen; zur Bewegung der Pressstempel wird hydrau-

Vermutlich, weil Wasser eingedrungen war, entfernten die Nachbesitzer auf den oberen Balkonen teilweise die Mettlacher Platten aus dem Haus Villeroy & Boch, mit denen die Böden ursprünglich belegt waren, und lagerten sie bei der Denkmalpflege ein. So konnten diese im Zuge der Renovation wieder eingesetzt werden. Die darunterliegenden Träger wurden sandgestrahlt und gegen die Fassade hin verstärkt, der Boden wurde neu aufgebaut und abgedichtet.
