Diamantsäge schafft Raum

Heft 9: **Alterswohnhaus Neustadt II**

Ein radikaler Umbau bringt die konstruktiven Besonderheiten von Zivilschutzanlagen zum Vorschein: ein Lehrstück für ähnliche Bauaufgaben.

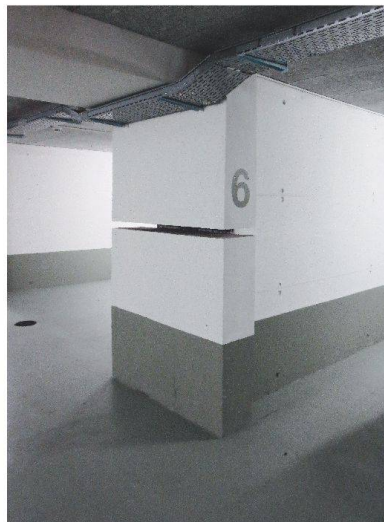
Endzustand: Der Schlitz durch die Stahlbetonwände wurde sichtbar gelassen. Die beidseitig angelegten Parkboxen bieten Platz für je ein Auto.

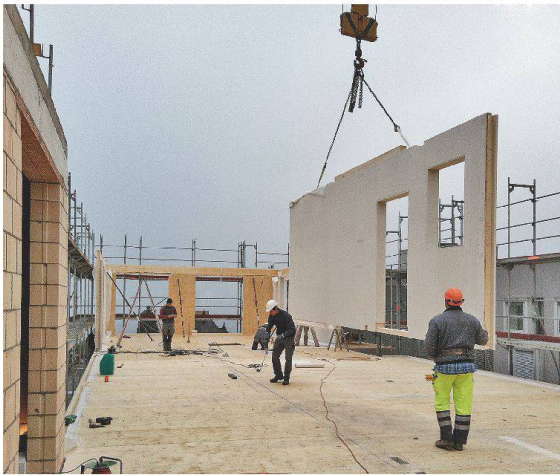
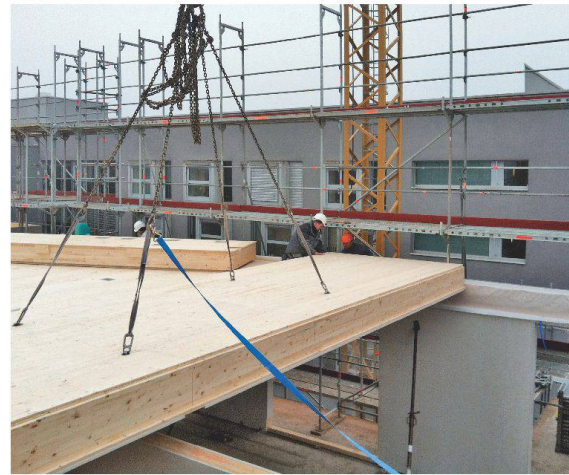
Montage der Wandelemente und der Hohlkastendecken. Wegen der kaum vorhandenen Baustellenfläche und der kurzen Bauzeit wurde der Elementbauweise der Vorzug gegeben. Bereits nach einer Woche waren der Holzrohbau aufgestellt und das Dach abgedichtet.

Die Aufstockung erfolgte mit einem Holzbau in Elementbauweise. Dies reduzierte die Belastung des bestehen-

Die Hohlkastendecken spannen bis 8.5 m und bestehen aus zwei Dreischichtplatten à 27 mm und einem Vollholzsteg à 320 mm.

Die horizontale Aussteifung erfolgt hauptsächlich durch die vorgefertigten Holzwände. Diese sind im Innenbereich etwa 26 cm dick und mehrschichtig aufgebaut, mit beidseitiger Gipsfaserplatte sowie zwischenliegendem Holzständer, OSB-Platte, Brandschutzplatte und Installationshohlraum.
