A1-UNFALL BIRMENSTORF

Akute Einsturzgefahr

Am 13. Januar prallte ein Tieflader mit Bagger gegen eine Überführung der A1 bei Birmenstorf. Die Brücke wurde rasch gesichert – doch die statische Nachrechnung zeigt, dass sie nur durch Glück standgehalten hat.

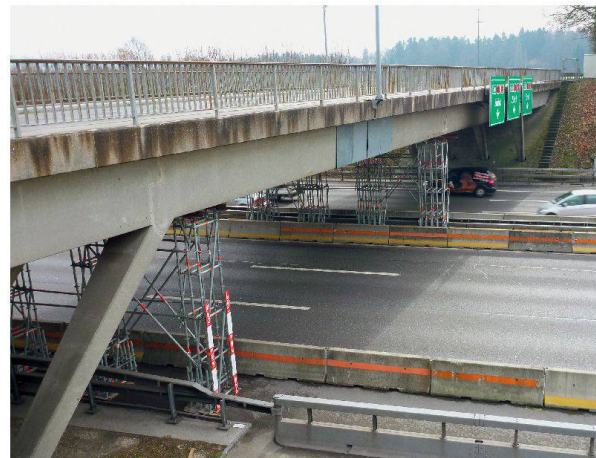
Einsturzgefahr für die Überführung. Er schätzte vor Ort die Lasten für die Hilfsabstützung ab, während diese gleichzeitig im Büro BP berechnet wurden. Gegen 12 Uhr standen die Lastangaben für den Gerüstbauer fest, der ab 14 Uhr die Hilfsabstützungen aufstellte (Abb. unten rechts). Nachdem auch die Trümmer beseitigt waren, konnten um 17.15 Uhr bzw. um 18.15 Uhr die Fahrbahnen Richtung Zürich bzw. Bern wieder freigegeben werden. Beim Debriefing kam das Astra zum Schluss, dass die Koordination zwischen Polizei, Feuerwehr und den Gebietseinheiten des Bundesamts sehr gut funktioniert hat.

Die Sicherung besteht aus Gerüsten mit Anprallschutz auf den Mittel- und Pannenstreifen sowie Abdeckblechen beim Schaden.

Vom Büro BP wurde nun eine statische Nachrechnung der beschädigten Brücke durchgeführt. Sie ergab, dass die gesicherte Brücke eine Nutzlast von 4 kN/m² mit genügender Sicherheit für die Restnutzungsdauer aufnehmen kann. Somit konn-
