Zeitschrift: **Tec21**

Band (Jahr): **140 (2014)**

Eine Bauikone soll demontiert werden

Der russische Staat will den Radioturm des Ingenieurs Wladimir Schuchow demontieren. Eine dringend nötige Zustandserfassung wurde nicht unternommen, Appelle nach einer Restaurierungsstrategie werden ignoriert.

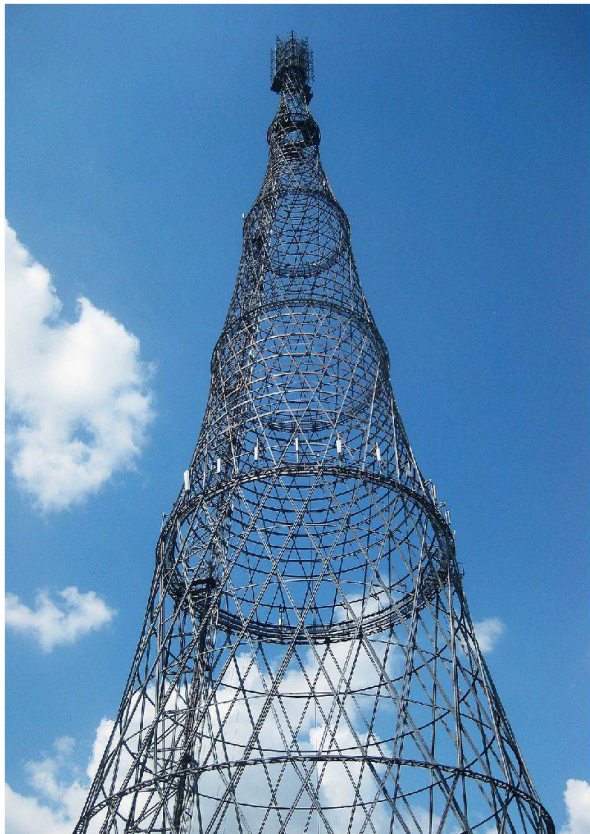
Ganz links: aktuelle Aufnahme des Schabolowka-Radioturms, der kurz vor der Demontage steht. Die an der Spitze ersichtliche Antenne wurde 1991 hinzugefügt. **Daneben:** Axonometrie eines Konstruktionsdetails im Übergang vom dritten zum vierten Segment des Turms. In jedem Segment sind die Details unterschiedlich ausgebildet.

Faszinierend ist die Konstruktionsweise des Turms: Schuchow hatte zuvor für kleinere Türme eine Eisenkonstruktion in hyperbolischer Form entwickelt, stapelt aber diesmal sechs 25 m hohe, jeweils hyperbolisch geformte Segmente aufeinander (Abb. S. 11). Das Konstruktionsprinzip ist sparsam (240 Tonnen), gleichzeitig zeichnet es sich durch eine aussergewöhnliche Robustheit aus. Die gegenläufig geneigten, geraden Träger der Hyperboloidschalen sowie die verstärkten Stahlringe an den vertikalen Stossstellen der einzelnen Segmente
