HOCHWASSER IN KALIFORNIEN

Nach der Dürre kommt die Flut

Am Oroville Dam haben sowohl der Abflusskanal als auch die Notentlastung versagt. Im Norden Kaliforniens drohte die Überflutung ganzer Städte. Zumindest teilweise waren die Pannen absehbar.

SANIERUNG IRCHELWEIHER, ZÜRICH

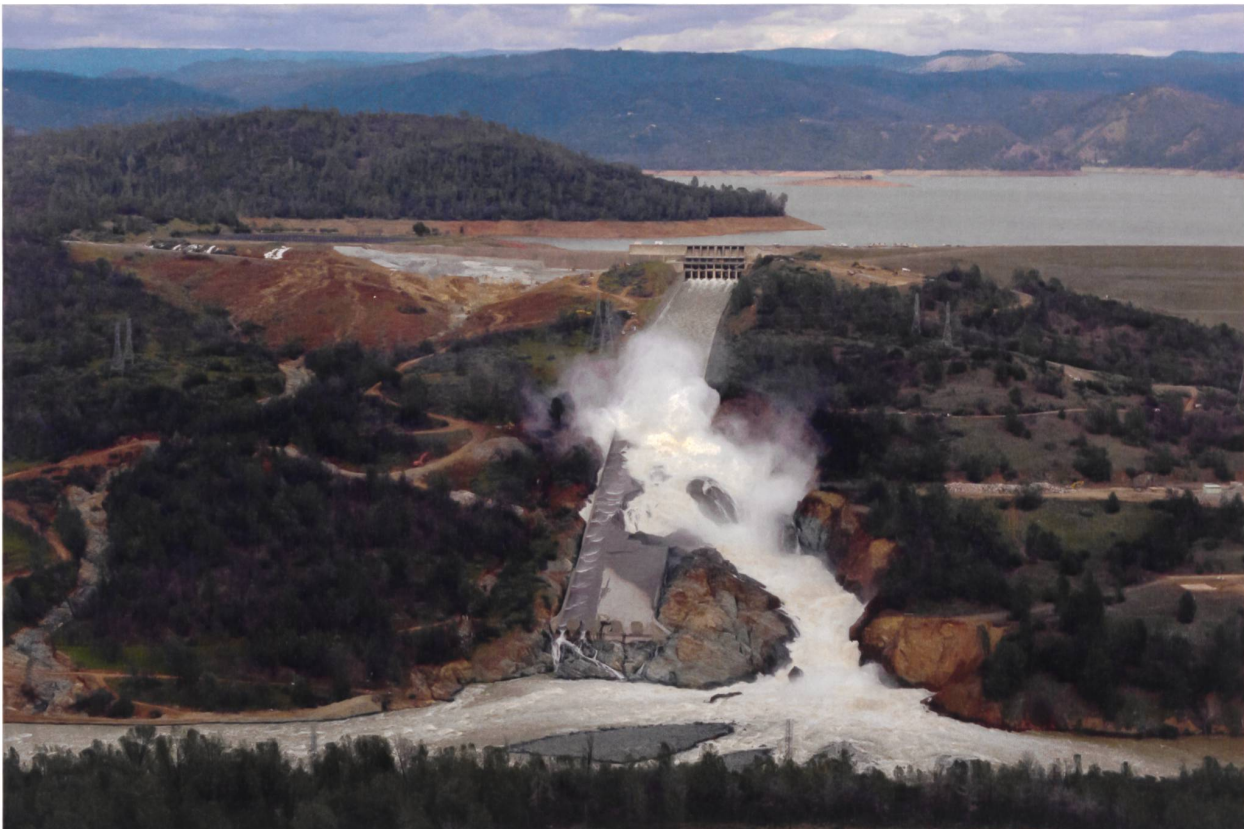
Luftansicht des **Lake Oroville**, 26. Februar 2017: Oben links ist derjenige Teil des Damms erkennbar, der als Überlauf ausgebildet ist, der Hang darunter ist teilweise stark erodiert. In der Bildmitte die **Hochwasser-Notentlastung mit beschädigter Schussrinne**.

Das eigentliche Drama durch die erneuten Regenstürme Anfang Februar 2017 ereignete sich nördlich von San Francisco am Oroville Dam, dem mit 230 m bisher höchsten Dam in Kalifornien. Am 7. Februar wurde der Abflusskanal geöffnet, um den Pegelstand des Stausees zu regulieren. Doch der Beton des Kanals gab auf einer Länge von über 900 m nach, und es entstand ein riesiges Loch. Daraufhin wurde der Wasserfluss abgestellt, um den Schaden zu begutachten und zu reparieren. Durch den Regen erreichte das Wasserreservoir jedoch schnell seine maximale Kapazität.

Um die Überflutung des Sees zu verhindern und das Loch nicht zu vergrössern, wurde am 11. Februar die Hochwasser-Notentlastung mit Schussrinne geöffnet – zum ersten Mal überhaupt seit der Erbauung vor 50 Jahren. Doch auch dieser Kanal erwies sich als untauglich. Bereits seit 2005 hatten Umwelt-

schützer Befestigungsmassnahmen gefordert, doch diese waren nie ausgeführt worden. Die Schussrinne brach, und die Wassermassen erodierten auch diesen seitlichen Erd- und Geröllhang unterhalb des Sees. Es bestand die Gefahr, dass die Überlaufmauer aus Beton (derjenige Teil der Staumauer, der als Überlauf ausgebildet ist) oder die nebenan gelegene Staumauer des Abflusskanals zusammenbrechen könnte. Wäre dieser Fall eingetreten – und davor hatten die Ingenieure am meisten Angst –, so wäre eine neun Meter hohe Wasserwand unkontrolliert in den Feather River gestürzt und hätte die im Tal liegenden Städte überflutet. Am 13. Februar mussten 188 000 Menschen über Nacht evakuiert werden.

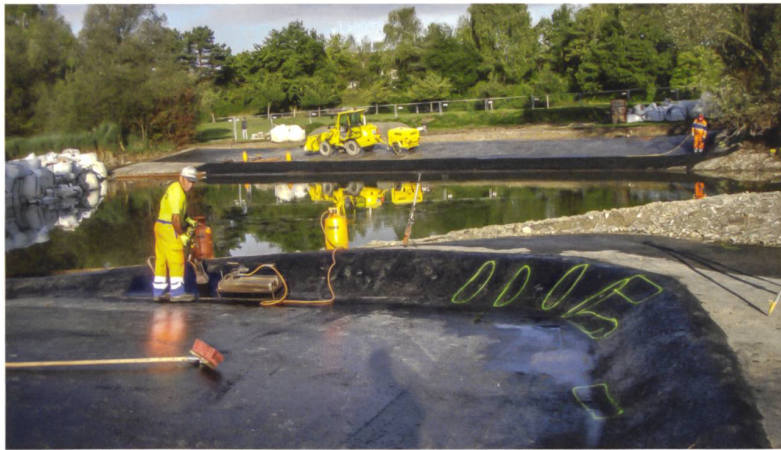
Einbau der Asphaltabdichtung im Uferbereich des Grossweihers.

Die Sanierung sollte möglichst zurückhaltend in Konstruktion und Ökosystem eingreifen. Aus diesem Grund wurde die Asphaltabdichtung des Grossweihers nur in Teilen des Uferbereichs erneuert. In den tieferen Bereichen und in Zonen mit wertvollem Bewuchs, in denen sie noch intakt war, erhielt man sie. Die neue Abdichtung aus 6 cm starkem Dichtungsasphalt und einer 7 cm starken Binderschicht musste trocken eingebracht und nahtlos an die bestehende angeschlossen werden. Zum Schutz von Fauna und Flora senkte man daher den Wasserspiegel mithilfe von provisorischen Dämmen nur im Arbeitsbereich ab. Um stellenweise eine Abflachung der Ufer zu ermöglichen, liegt die neu eingebrachte Abdichtung nun auf einem tieferen Niveau. Aus bauli-

chen, ökologischen und ästhetischen Gründen ist der Asphalt mit einer Kiesschüttung überdeckt. Ein eingebauter Wulst verhindert ein Abrutschen der Steine in tiefere Weiherbereiche. Das Kiesufer soll sich im Lauf der Zeit mit Ruderalvegetation begrünen. Im Sinn des Parkkonzepts setzte man zur ökologischen Aufwertung punktuell Wildstauden, Wildgehölze und Wasserpflanzen als Initialbepflanzung.
