Autor(en): **Nägeli, Lorenzo**

Zeitschrift: **Tec21**

# Schäden an Fassaden: ein Überblick

Die Behebung von Baumängeln im Schweizer Wohnungsbau verursacht jährlich Kosten in Milliardenhöhe. Fassaden tragen dazu einen bedeutenden Anteil bei. Schäden vorzubeugen ist daher unerlässlich. Bei der Schadensprävention hilft es, mögliche Ursachen zu systematisieren.

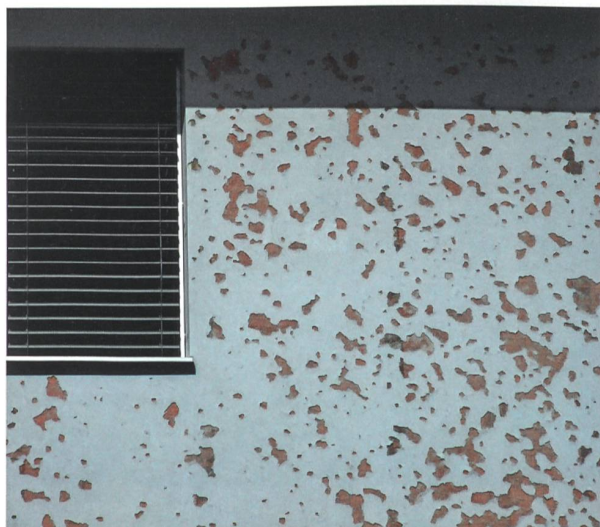
Hagelschäden am Verputz einer Fassade.

Ausseneinwirkungen wie z. B. Hagel können die Fassade direkt beschädigen (Abb. S. 37 unten links). Dünnwandige Bleche oder Anstriche und Lasuren halten einem stärkeren Hagelereignis oft nicht stand. Die heutige Bauweise mit kubischen Formen und fehlenden Dachüberständen sowie Aussenisolationen und dünn-

wandigen Blechen erhöht das Beschädigungsrisiko. Bei der Materialwahl und Fassadengestaltung müssen die zu erwartenden (realistischen) Ausseneinwirkungen definiert und berücksichtigt werden. Eine Fassade an einem Schulhaus ist anderen Beanspruchungen ausgesetzt als an einem Altersheim. Ist bei einem Gebäude mit hohem Güterumschlag zu rechnen, sollten Sockelzonen oder Eckkanten von Fassaden verstärkt werden.

Weil durch Hagelschäden immer höhere Kosten entstehen, stellen die kantonalen Gebäudeversicherungen zunehmend Vorgaben. Ein Hilfsmittel ist das Hagelschutzregister der Vereinigung kantonaler Feuerversicherungen (VKF). Darin sind die Hagelwiderstandsklassen einzelner Materialien aufgelistet.

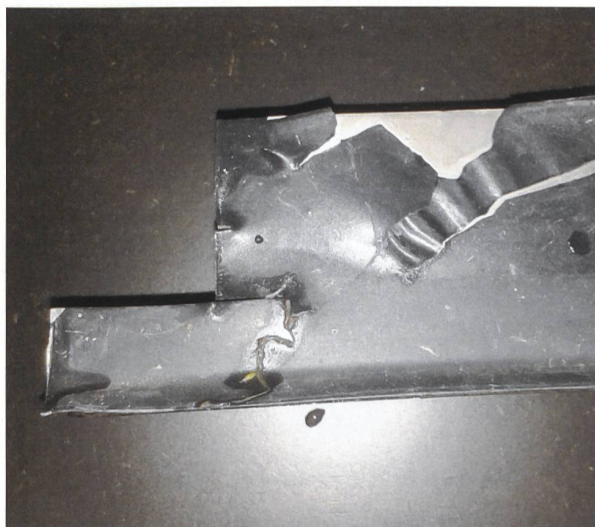
Schäden durch Materialfehler werden selten dokumentiert. Denn in den Produktnormen sind Vorgaben definiert, welche Eigenschaften Baumaterialien aufweisen müssen. Ausserdem wird die Produktionsqualität meist gründlich überwacht. Dennoch treten vereinzelt Fehler bei der Herstellung auf. Beispielsweise können sich durch eine lückenhafte Oberflächenvorbehandlung Anstriche frühzeitig ablösen (Abb. unten rechts).

An einem Metallbauteil löst sich die Lackierung.

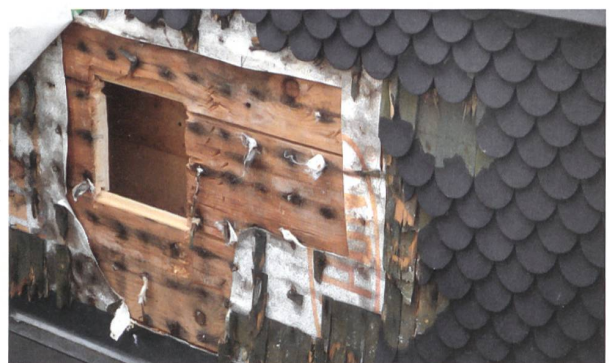
Werden Materialien falsch kombiniert, kann dies zur Korrosionen führen oder den gewünschten Verbund beeinträchtigen. Problematisch ist beispielsweise die Kombination von nicht beschichtetem Aluminium und Kupfer. Weitere Beispiele sind Farb- und Schutzanstriche auf einem für das Produkt nicht vorgesehenen Untergrund (Abb. unten rechts).

Ein zu **dichter Farbanstrich** auf den Holzschindeln wirkt als Diffusionssperre. Hinter den Holzschindeln staut sich Wasserdampf an und führt zum Faulen des Holzes.

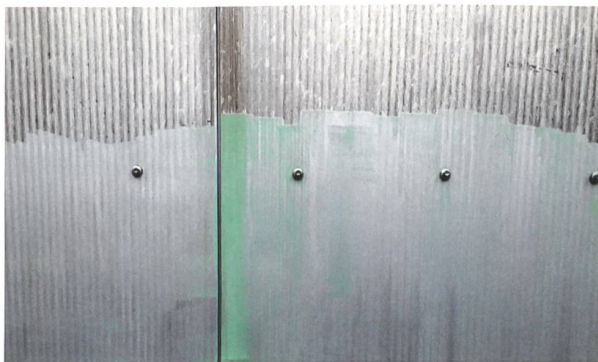
Bei der Reinigung ist nicht nur der Schmutz, sondern auch ein Teil der Lackierung entfernt worden.

Eine Ursache von Schäden kann die natürliche Alterung der Fassade sein. Jedes Bauteil erreicht irgendwann das Ende seiner Lebensdauer. Vereinzelt entstehen auch Schäden infolge fehlerhaften Unterhalts. Teils reagieren Oberflächenbeschichtungen sensibel auf Reinigungsmittel, deren Einwirkzeit oder den Druck des Reinigungsgeräts (Abb. unten links). Vor der Behandlung grosser Flächen sollten daher vorgängig kleinflächige Tests durchgeführt werden.
