Probleme beim Anstrich von Spritzverzinkungen im Unterwasserbau

Zeitschrift: **Bulletin des Schweizerischen Elektrotechnischen Vereins :
gemeinsames Publikationsorgan des Schweizerischen
Elektrotechnischen Vereins (SEV) und des Verbandes
Schweizerischer Elektrizitätswerke (VSE)**

Band (Jahr): **51 (1960)**

Von M. Hochweber, Zürich

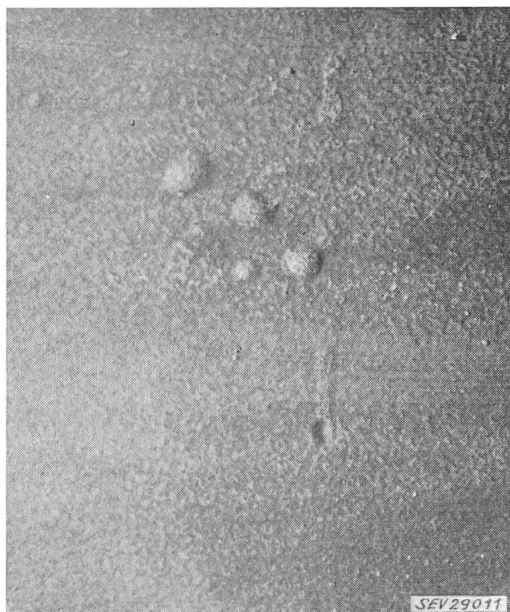
Fig. 4

Vereinzelte Blasen

in Spritzverzinkung mit Bitumenlackanstrich einer Verteilleitung nach ca. 2 Jahren Betrieb. Die Blasen heben sich mitsamt dem Zink vom Eisen ab und haben sich im Betrieb praktisch nicht verändert. Durchmesser der Blasen bis ca. 20 mm
