# Unfälle an elektrischen Starkstromanlagen in der Schweiz in den Jahren 1959 und 1960

## Unfälle an elektrischen Starkstromanlagen in der Schweiz in den Jahren 1959 und 1960

Mitgeteilt vom Starkstrominspektorat (E. Homberger)

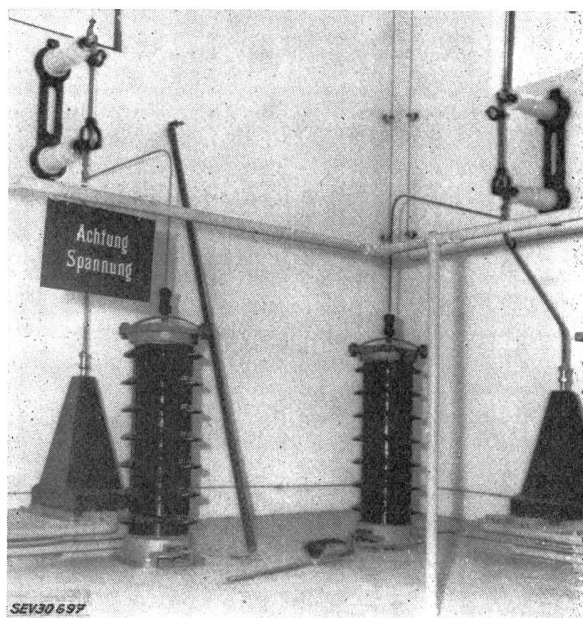
Fig. 1

#### Reinigungsarbeit im Unterwerk

Während der Überspannungsableiter (*links*) unter einer Spannung von 50 kV stand, machte sich ein Monteur am spannungslosen Ableiter (*rechts*) zu schaffen. Ein unbedachter Schritt rückwärts kostete dem Monteur das Leben

In einem anderen Unterwerk hatten zwei Monteure die drei Überspannungsableiter eines ausgeschalteten 50-kV-Leitungsfeldes zu reinigen, wobei die drei Ableiter des Nachbarfeldes unter Spannung blieben. Ein schräg an die Mauer gestellter Schaltstock diente als Abschränkung zwischen der Arbeitsstelle und der Gefahrenzone. Als nun der eine der beiden Arbeiter an dem dem Nachbarfeld zunächst liegenden Ableiter beschäftigt war, trat er unbedacht einen Schritt zurück,

wobei er mit dem Gesäss an einen unter 50 kV stehenden Anlageteil geriet. Die schweren Verbrennungen, die der Verunfallte bei diesem Vorfall erlitt, führten nach einigen Tagen zum Tode. Einmal mehr zeigte es sich, dass die Kenntnis des Schaltzustandes allein nicht genügt, um Unfälle zu vermeiden. Vielmehr sind solide Abdeckwände nötig, die jede ungeschickte Bewegung in Richtung eingeschalteter Anlagen verunmöglichen.

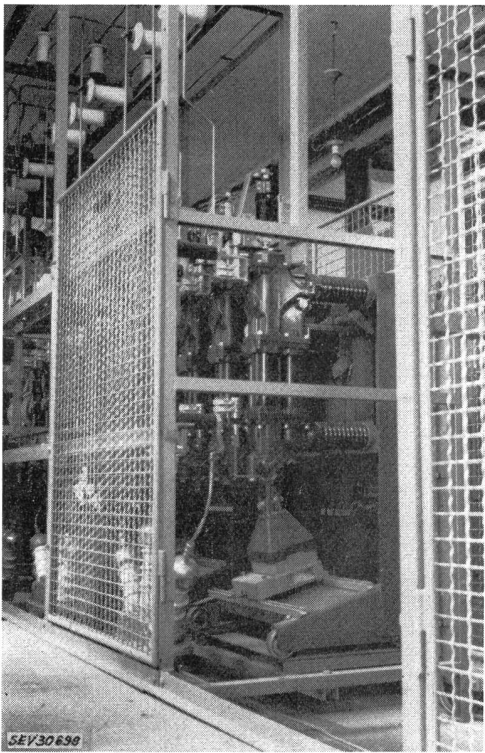
Fig. 2

**Schalterzelle in Kraftwerk**

Ein Betriebsleiter benützte ein leeres Schalterfeld als Durchgang. Dabei wandte er sich unbedacht der Nachbarzelle zu, deren Schalter unter einer Spannung von 10 kV stand

Durch eine geeignete Abdeckung wäre auch der schwere Unfall eines Betriebsleiters verhindert worden, der in einer Schalterzelle Leitungsdrähte an den Klemmen eines Kabel-Endverschlusses festschrauben wollte. Leider aber passte der mitgebrachte Schraubenschlüssel nicht zu den Anschlußschrauben. Der Betriebsleiter begab sich deshalb nochmals in die nahe Werkstätte, um einen andern Schlüssel zu holen, wobei er eine leere Schalterzelle als Durchgang benützte. Bei der Rückkehr wählte er wiederum den gleichen Weg. In der leeren Zelle wandte er sich jedoch unbedacht dem nächstgelegenen frei zugänglichen Endverschluss der im Betrieb stehenden Nachbarzelle zu. Der Griff nach der unter 10 kV stehenden Anschlussklemme kostete ihm den linken Arm.

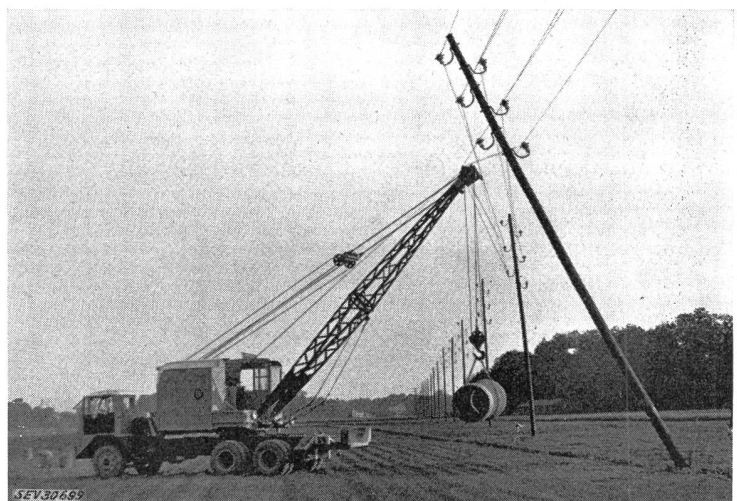
Fig. 3

**Fahrbarer Kran erfasst 50-kV-Leitung**

Der Chauffeur, der das Fahrzeug besteigen wollte, und ein Arbeiter, der eine am Kranhaken hängende Betonröhre hielt, wurden getötet

Zwei Bauarbeiter — zwei Brüder —, die mit einem fahrbaren Kran auf einem Feld Zementröhren verführten, erlitten den Tod, weil der Kranausleger den untersten Leiter einer 50-kV-Freileitungen erfasste. Im Augenblick der Berührung hielt der eine hinter dem Kran hergehende Arbeiter die am Ausleger hängende Röhre und setzte sich so einem Stromfluss unter hoher Spannung aus. Der andere verliess, ohne Schaden zu nehmen, im Freisprung die Führerkabine, wollte dann aber zurückkehren, offenbar, um den Motor abzustellen. Als er nun den einen Fuss auf die Radnabe setzte, wurde auch er vom Schicksal ereilt.

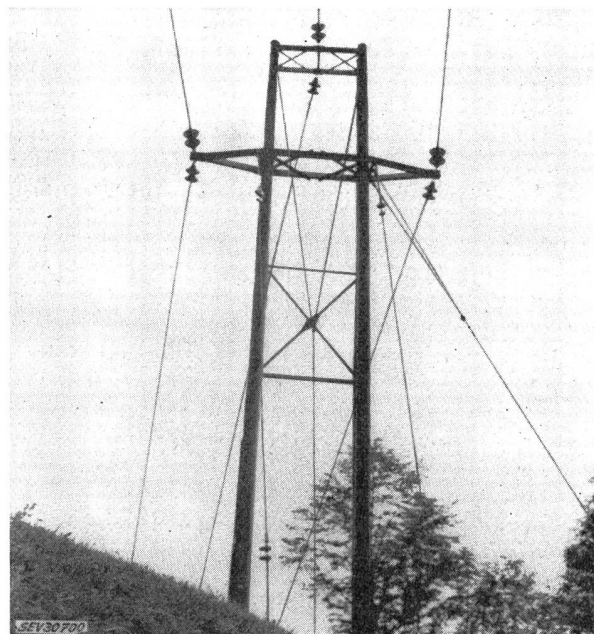
Fig. 4

#### Mast einer 16-kV-Leitung

Eine Erdungsstange, die ein Monteur auf die Eisentraverse im Mastoberteil schieben wollte, geriet an den darüber verlaufenden Leiter. Der Monteur setzte sich einer hohen Spannung aus, da er gleichzeitig die Erdungsstange und die Masterde berührte

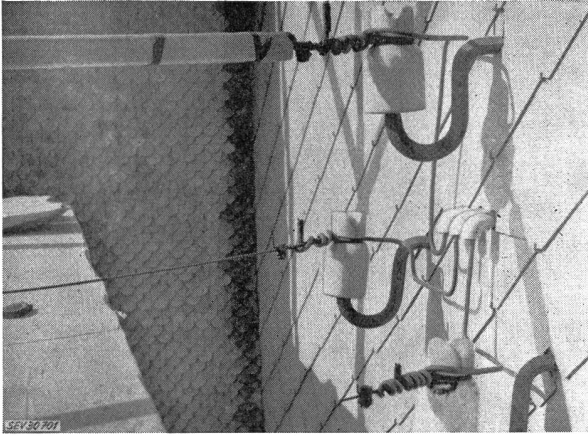
Fig. 5  
Gebäudezuführung

Beim Isolieren der Leitungsdrähte vom Gerüstbrett aus berührte ein Monteur gleichzeitig zwei unter 380 V stehende Leiter und fand dadurch den Tod

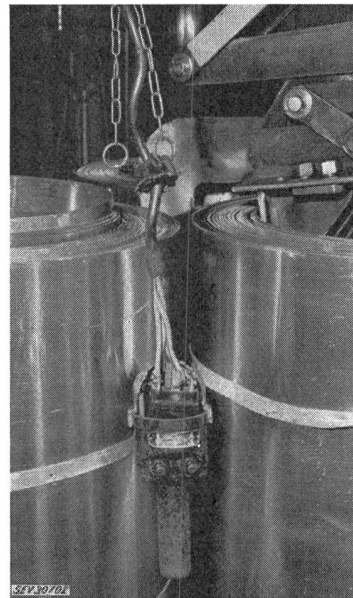
Fig. 6  
Zerschlagenes Schaltergehäuse einer Krananlage  
Ein Hilfsarbeiter griff an die zugänglichen unter Spannung stehenden Klemmen

Ebenso unverständlich verhielt sich ein Arbeiter, der infolge eines Missgeschickes das Bakelitgehäuse eines an einem Elektrozug hängenden sog. Birnschalters zerschlagen hatte. Als er im Begriff war, dem Vorarbeiter den entstandenen Schaden zu zeigen, griff er unbedacht mit beiden Händen an die zugänglich gewordenen blanken Teile im Schalterinnern, die unter der Spannung von 290 V gegen Erde standen. Schon nach wenigen Augenblicken sank er bewusstlos in sich zusammen. Die sofort unternommenen Wiederbelebungsversuche blieben leider erfolglos.

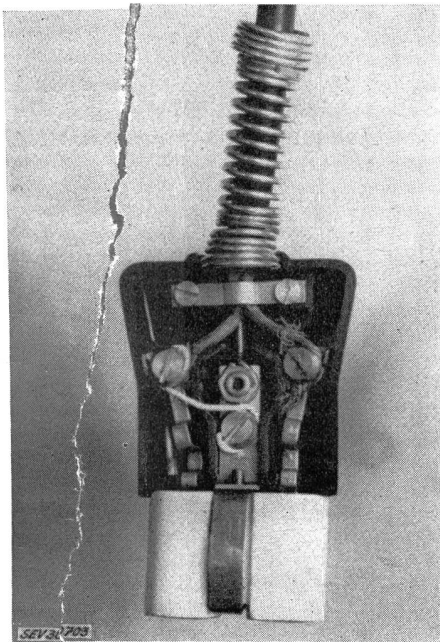
Fig. 7

Apparatesteckdose

Durch Laienhand angebrachte «Erdverbindung» zwischen dem Schutzkontakt und einem der zur Stromführung dienenden Leiter — in vorliegendem Fall durch die Anschlussart der Zuleitung bedingt — ein Polleiter. Der Schutzkontakt stand unter der Spannung von 220 V gegen Erde

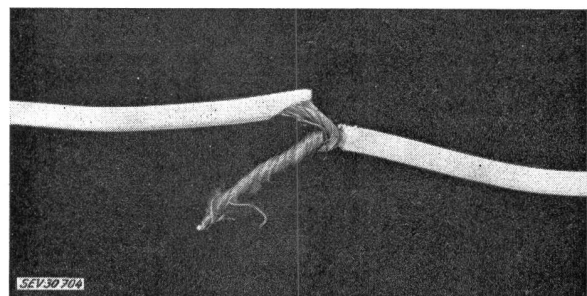
Fig. 8

Verdrillte Leiterlitze in der Leitungsschnur einer Metallstehlampe Eine Hausfrau, die die verdrillte Stelle erfasste, wurde getötet

Schliesslich ist ein Unfall mit tödlichem Ausgang zu erwähnen, der einzigartig dasteht. Ein junger italienischer Hilfelektriker reparierte gefälligkeitshalber seiner Logisgeberin das Bügeleisen. Anstelle des ihm fehlenden Messinstrumentes verwendete er zur Kontrolle des Bügeleisens eine Metallstehlampe. Er schnitt den einen Leiter der Lampenschnur entzwei, entblöste

die beiden so geschaffenen Litzenden und verband sie mit dem Bugeleisen. Nach Beendigung der Arbeit verdrillte er ganz einfach die beiden Litzenden und stellte die Lampe wieder an den alten Platz. Er beabsichtigte, am nachsten Tag Isolierband mitzubringen und die nackte Leiterstelle zu isolieren. Leider vergass er seine Absicht. Zwei Tage spater erfasste die Logisgeberin beim Abstauben die nackte Leiterstelle und wurde getotet. Vermutlich hatte die Lampe noch einen Isolationsdefekt aufgewiesen oder die Frau kam gleichzeitig mit dem nahen Zentralheizungskorper in Beruhung.

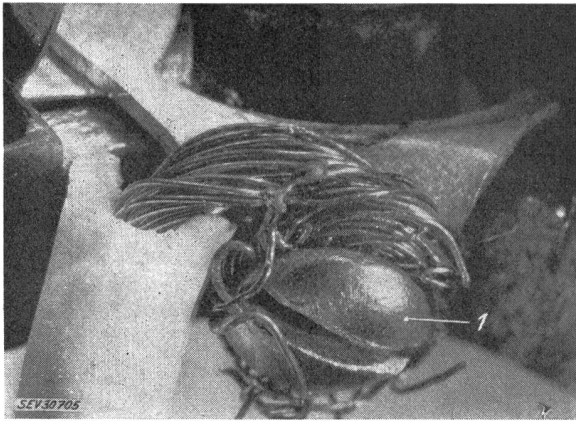
Fig. 9  
Abstehendes Litzendrachtchen  
an der Anschlustelle einer Kleinfassung setzte Metalleuchte  
unter Spannung (Vergroserung)  
1 Kontaktschraube der Fassung

Ein kombiniertes Wand-Stehlämpchen aus Metall, das eine Schnurzug-Fassung enthielt, diente Kindern hin und wieder als Spielzeug. In der Annahme, den Kindern hiezu den Anreiz zu nehmen, entfernte die Mutter die Glühlampe und den Fassungsoberteil, liess aber die Lampenschnur an einer Steckdose angeschlossen. Eines Abends, als ein 2-jähriges Bübchen auf der Couch unter dem Wandlämpchen lag, riss es offenbar das Lämpchen herunter und begann neuerdings damit zu spielen. Einige Minuten später fand die Mutter den Kleinen tot vor. Er hatte einerseits in die entblöste Fassung und andererseits an das Lampengestell, das infolge eines Isolationsfehlers beim Fassungsstift mit einem Leiter in Verbindung stand, gegriffen.
