Erfahrungen mit einer Halogenglühlampe 6,6 A, 200 W, für Landepistenbefahrung

Von F. Mäder, M. Res und J. Biffiger, Wabern/Bern

Es werden die beim Betrieb einer Halogenglühlampe 6,6 A, 200 W, in einer Kleinstleuchte gewonnenen Erfahrungen beschrieben. Neben Temperaturmessungen an der Lampe in der Leuchte bei variierten Licht-, Wärme- und elektrischen Betriebswerten werden auch einige Erkenntnisse über Bruch in der Verschmelzung, Kontaktschäden, Kristallisation an der Wendel, Wendelverzerrung und Drahtverjüngung anhand von Abbildungen kommentiert.

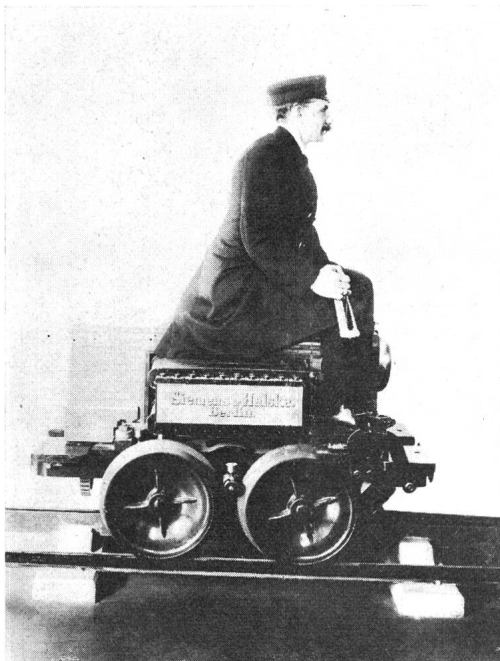
Nun, es war im Jahre 1879 in Berlin auf der Gewerbeausstellung, als viele Besucher durch eine besondere Attraktion ins Erstaunen gesetzt wurden. Da fuhr in einem Umkreis von 300 m und einer Spurweite von 49 cm eine kleine Eisenbahn, die diesmal nicht von einer fauchenden Dampflokomotive gezogen wurde, sondern durch eine unscheinbar kleine elektrische Lokomotive. Der Lokomotivführer sass wie auf einem Kutscherbock auf dem Gehäuse dieser Lokomotive, die eine Länge von 1,5 m hatte, und bediente den Fahrhebel bzw. die Bremse. Mit Leichtigkeit zog diese Liliput-Lokomotive drei kleine, offene Wagen, auf denen jeweils 6—8 Personen sitzen konnten, mit einer Geschwindigkeit von ca. 7 km/h. Die Leistung des Fahrmotors, eines Gleichstrom-Reihenschlussmotors mit Hefner-Alteneck'schem Trommelanker, betrug 3 PS.

Das besonders Interessante an dieser elektrischen Bahn, die von *Werner von Siemens* projektiert und von *Siemens & Halske* gebaut wurde, war die elektrische Energieversorgung der Lokomotive. Diese wurde im Gegensatz zu einer Lokomotive, die in England schon zu einem früheren Datum gebaut wurde, nicht durch eine Akkumulatoren-Batterie getätigt, sondern durch eine Fremdstromversorgung. Ein kleiner 8-PS-Gleichstrom-Reihenschluss-Generator, ebenfalls mit Trommel-

anker ausgerüstet und angetrieben durch eine Dampfmaschine, versorgte über eine Mittelschiene die Lokomotive mit elektrischer Energie. Die Fahrschienen hatten negatives Potential und dienten zur Stromrückleitung. Die Stromabnahme von der Mittelschiene erfolgte über seitlich laufende Rollenstromabnehmer. Die Spannung betrug 150 V.
