# Schwingungsschäden in Leiterseilen

Zeitschrift: **Bulletin des Schweizerischen Elektrotechnischen Vereins :  
gemeinsames Publikationsorgan des Schweizerischen  
Elektrotechnischen Vereins (SEV) und des Verbandes  
Schweizerischer Elektrizitätswerke (VSE)**

Band (Jahr): **61 (1970)**

Von L. Möcks, Schwabach

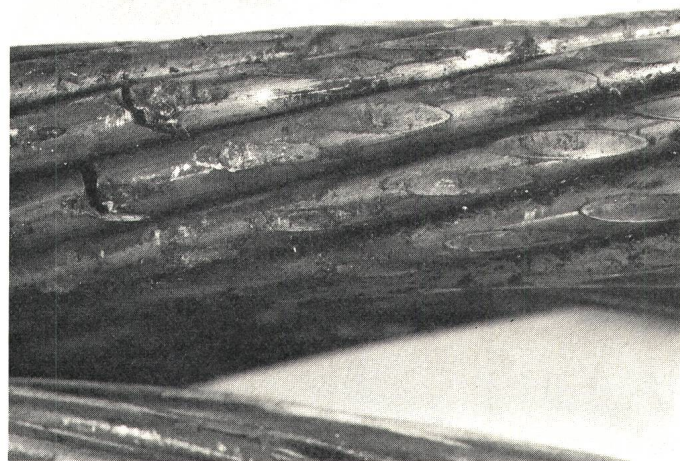
Fig. 5  
Schwingungsbrüche und Druckellipsen

Fig. 5 zeigt eine Ausschnittsvergrösserung von Fig. 4. Rechts von den Bruchstellen sind die Druckellipsen, erzeugt durch die Klemmenquerkraft, sichtbar. Die Oberfläche der Druckellipsen ist metallisch blank und nahezu frei von Reibspuren. In der Nähe der Drahtbruchstellen sind die Konturen der Druckstellen nur noch ellipsenähnlich. Die Oberfläche ist kraterförmig ausgeworfen und mit Korrosionsprodukten übersät.

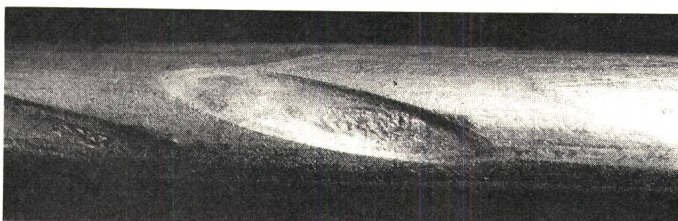
Fig. 9  
Druckellipse

Fig. 9 zeigt einen Einzeldraht der Aluminium-Innenlage aus der Klemmstelle. Die Druckellipse ist metallisch blank und zeigt im Inneren nur geringe Spuren einer Reibkorrosion.
