Unfälle an elektrischen Starkstromanlagen in den Jahren 1969–1971

Mitgeteilt vom Eidg. Starkstrominspektorat (H. Class)

Im Artikel sind die Unfallzahlen der Jahre 1969–1971 nach verschiedenen Gesichtspunkten zusammengestellt und werden mit den Unfallzahlen früherer Jahre verglichen. Der anschließende Teil behandelt einige bemerkenswerte Elektrounfälle und deren Ursachen.

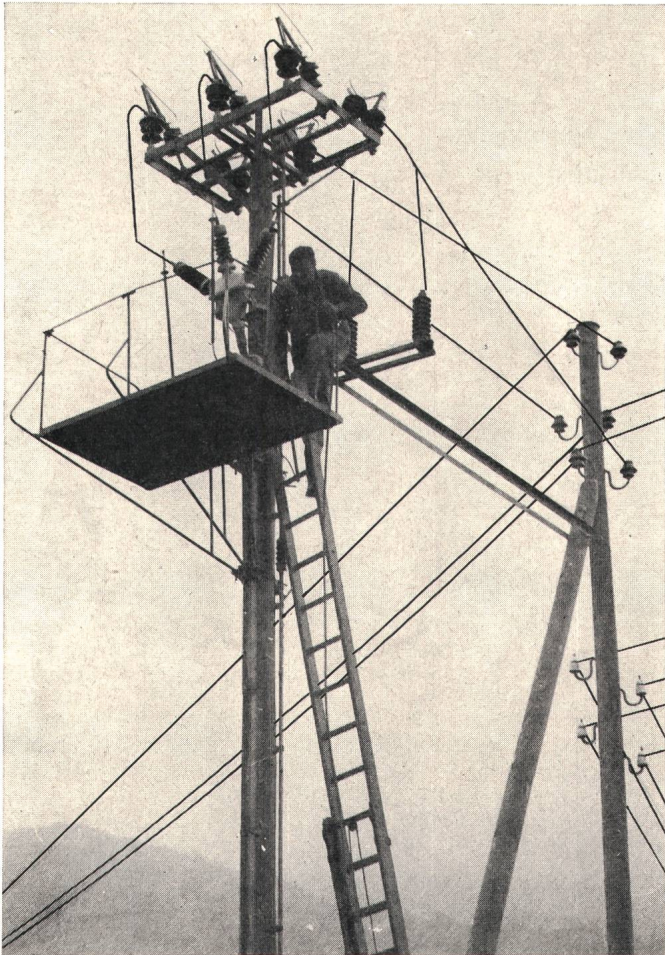
Fig. 3

Tod eines Monteurs durch einen vom Niederspannungsnetz her unvermutet unter Spannung gesetzten Hochspannungsendverschluss

den konnte, musste unterhalb des Endverschlusses ein Podest montiert und der Erdverschluss selbst durch Öffnen des Mast Schalters spannungslos gemacht werden (Fig. 3). Durch das Abtrennen des Hochspannungskabels von der Freileitung wurden indessen zwei Transformatorstationen spannungslos. Der für diese Arbeiten verantwortliche Chefmonteur verlangte daher gleichzeitig, dass die offenen Trenner der im Ring geschalteten Niederspannungsfreileitung geschlossen werden, damit die an den beiden abgeschalteten Transformatorstationen angeschlossenen Verteilnetze vorübergehend mit dem Niederspannungsnetz einer in Betrieb bleibenden Transformatorstation verbunden waren.

Die im Zusammenhang mit dem Ausschalten der Hochspannungskabelleitung und dem gleichzeitigen Zusammenschluss der sonst aufgetrennten Niederspannungsnetze notwendigen und auch gesetzlich vorgeschriebenen Sicherheitsvorkehrungen wurden indessen einfach ignoriert. So wurde die ausgeschaltete Hochspannungskabelleitung nicht geerdet. Auch wurden die Transformatoren der abgetrennten Stationen nicht von dem nun aus einer anderen Station gespiesenen Niederspannungsnetz abgetrennt. Zudem hätten auch die bei der Montage des Podestes im Berührungsbereich befindlichen unter Spannung bleibenden Teile des Mast Schalters, der Freileitung und vor allem der Überspannungsableiter berührungssicher verschalt oder aber ausgeschaltet und geerdet werden müssen. Diese an Fahrlässigkeit grenzende Unbekümmertheit bei der Durchführung dieser Arbeiten war dann auch die Ursache, dass ein auf dem halbwegs fertiggestellten Podest stehender Monteur getötet wurde, als er einen Polleiter des durch den Zusammenschluss des Niederspannungsnetzes unter 16 kV gesetzten Kabelendverschlusses berührte. Zudem erlitt ein weiterer, am Schaltermast arbeitender Monteur Brandwunden.

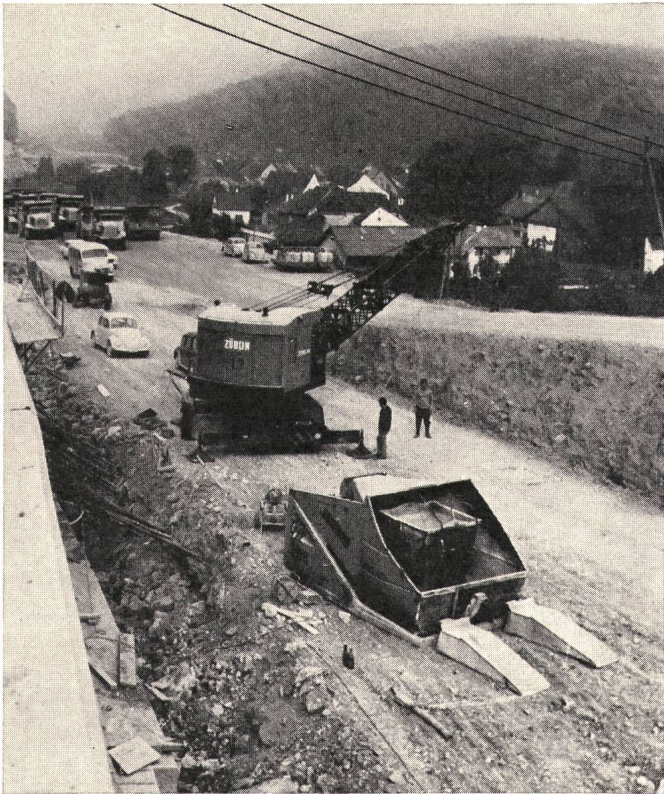
Fig. 4

Ein Kran berührte mit dem Ausleger den untersten Polleiterdraht einer Hochspannungsfreileitung. Ein am Kran tätiger Arbeiter wurde dadurch getötet

Im Zuge eines Strassenbaues wurde die Strassenpiste aufgeschüttet. Niemand auf der Baustelle achtete jedoch auf die die Strasse überquerende Hochspannungsleitung. Nachdem das unterhalb der Freileitung von Stange zu Stange gespannte Warnseil mit Wimpeln bereits von einem Baufahrzeug heruntergerissen worden war, wollte man einige Tage

später unterhalb der Freileitung einen Pnekran einsetzen, obgleich sich die Distanz zwischen der Strasse und der Leitung wegen den Materialaufschüttungen auf nur knapp 6,5 m verringert hatte. Während einige Arbeiter am Pnekran die seitlichen Haltestützen montierten, berührte der Kranführer mit dem Ausleger einen Draht der Hochspannungsfreileitung, wodurch einer der am Kran beschäftigten Arbeiter getötet wurde (Fig. 4).

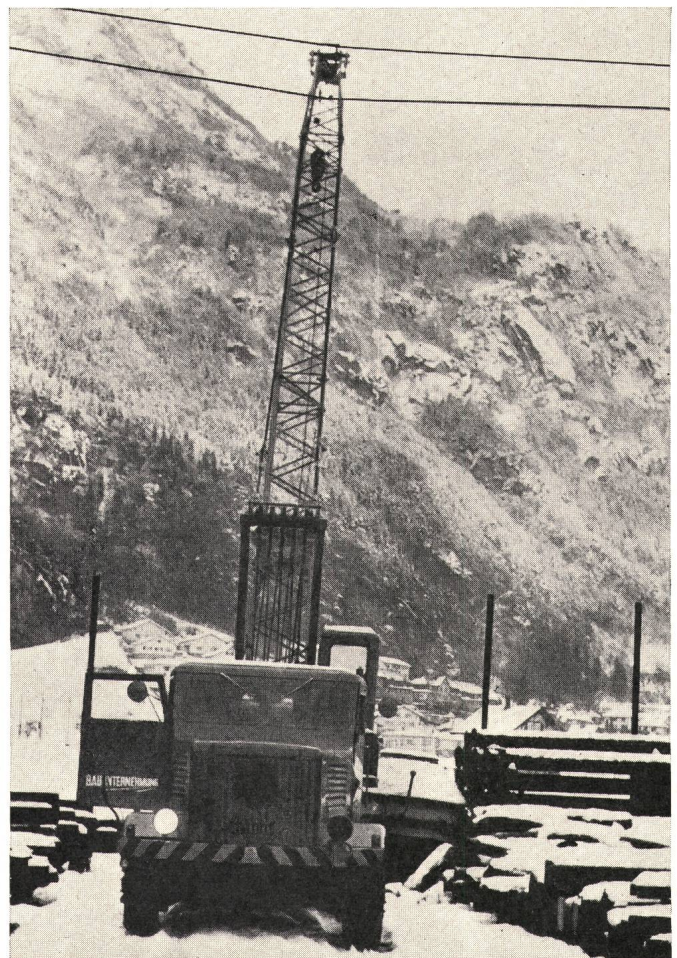
Fig. 5

Mit dem verlängerten Ausleger eines Lagerplatz-Krans wurde die an und für sich genügend hoch verlegte Hochspannungsfreileitung berührt, wobei der Kranführer den Tod erlitt

Im Einvernehmen mit einem Elektrizitätswerk errichtete eine Bauunternehmung unterhalb einer Hochspannungsfreileitung ein Materiallager. Mit der Zeit wurden aber die Rohre und Eisenträger unter der Freileitung immer höher aufgeschichtet, so dass schliesslich auch der Ausleger des Pnekran verlängert werden musste. Der verlängerte Ausleger des Krans berührte aber eines Tages die Hochspannungsfreileitung und der Kranführer, durch den Funkenregen an der Leitung erschreckt, wollte die unter Spannung stehende Krankabine verlassen. Er erlitt dabei den Tod (Fig. 5).
