Artikel: Unfälle an elektrischen Starkstromanlagen in der Schweiz in den Jahren 1977 bis 1981

Autor: Büchler, O.

Unfälle an elektrischen Starkstromanlagen in der Schweiz in den Jahren 1977 bis 1981

In diesem Bericht sind die Unfälle der Jahre 1977 bis 1981 zusammengefasst und werden mit den Ergebnissen früherer Jahre verglichen. Es werden ferner bemerkenswerte Unfälle beschrieben, deren Ursachen erläutert und Massnahmen erwähnt, um ähnliche Ereignisse zu verhüten.

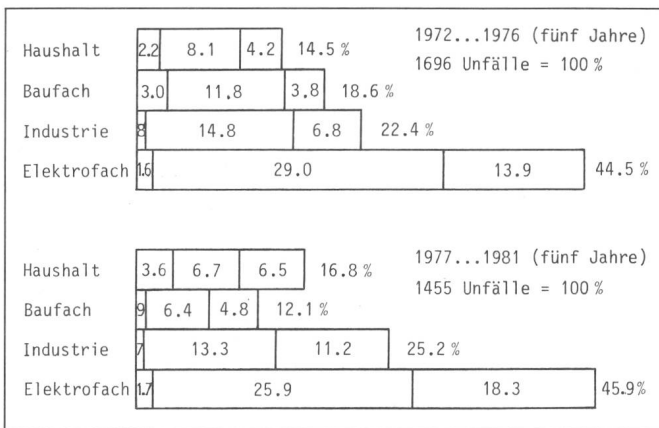
1.6 Die graphische Darstellung in Figur 1 zeigt die prozentuale Verteilung der Unfälle mit ihren Folgen auf die verschiedenen Personengruppen gemäss Tabelle IV, im Vergleich der Berichtsperioden 1972 bis 1976 und 1977 bis 1981. Auffällig ist der starke Rückgang der Unfälle im Baufach, ebenso deutlich die Zunahme der Todesfälle im Haushaltbereich.

Fig. 1
Prozentuale Verteilung der Unfälle mit ihren Folgen
Jeweils von links nach rechts: Tod, Verletzung, Bagatelle, gesamthaft

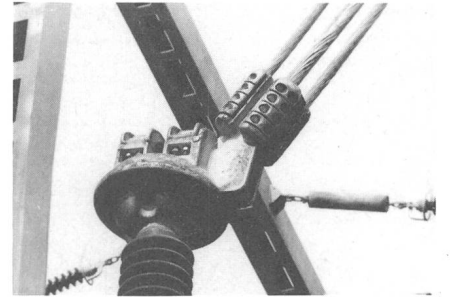
Der Chef der Anlage begab sich mit einem Gehilfen an die Nahtstelle zwischen der alten und der neuen Anlage. Bei der freigeschalteten Sammelschiene «Süd» wurden die den Arbeitsstellen nächstliegenden Längstrenner durch Fernsteuerung vom Kommandoraum aus geöffnet und an Ort und Stelle visuell kontrolliert. Hernach wurde der Gehilfe beauftragt, Erdungsgarnituren an den vorgesehene

Fig. 2 Ansetzstelle für die mobile Erdungsstange

Die Erfahrung lehrt immer wieder, dass Vorgesetzte sich nicht an Arbeiten ihrer Untergebenen beteiligen, sondern strikte deren Aufgabe überwachen und kontrollieren sollten. Ausserdem wurde in diesem Fall eine wichtige Arbeitsvorbereitung, nämlich die Arbeitsstellen zu kennzeichnen, flüchtig übergangen.

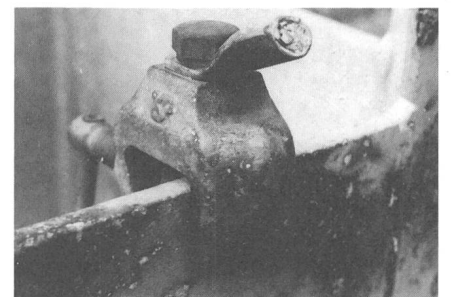
In der Zwischenzeit kam der Chef der Montagegruppe herbei, die die neue Anlage erstellt hatte und die Verbindungsrohre einsetzen sollte. Die beiden Chefs der Anlage und der Montagegruppe kamen überein, die Erdung der Arbeitsstellen selbst vorzunehmen. Sie setzten zuerst eine Erdungseinrichtung am Stützer R(Süd) der bestehenden Anlage an und versuchten hernach am benachbarten Stützer S(Nord) das gleiche zu tun. Da die Sammelschiene «Nord» in Betrieb stand, trat ein heftiger Erd- und Kurzschluss mit gewaltigem Knall und riesigem Flammbogen auf. Das Erdungsseil wurde zerrissen und teilweise verdampft (Fig. 2 und 3), und durch die Hitze des Flammbogens gerieten die Kleider des Chefs der Montagegruppe in Brand. Beide Beteiligten erlitten schwere Verbrennungen, denen der eine nach einigen Tagen erlag.

Fig. 3 Erdungsstelle mit abgebranntem Erdungsseil

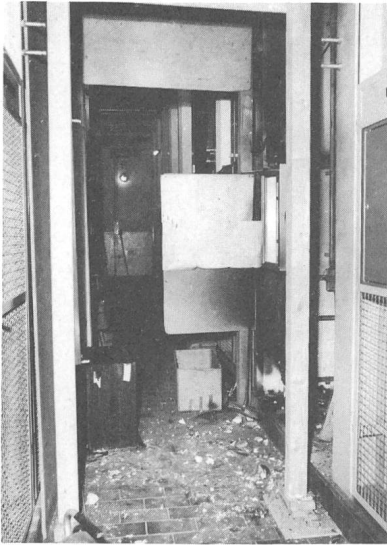
Offenbar hatte der Maler versucht, die Messerkontakte des Deckentrenners zur Hilfssammelschiene zu schliessen, die ihm die Bewegungsfreiheit einschränkte. Diese Sammelschiene stand unerwartet unter Spannung,

Fig. 4 Scherben und Russ kennzeichnen die zerstörte Zelle

weil sie 10 Tage zuvor während einer Betriebsstörung benützt worden war. Vermutlich wurde damals der ursprüngliche Schaltzustand nicht wieder herbeigeführt. Der leitende Monteur hatte zwar die Zelle vor Arbeitsbeginn kontrolliert. Er überzeugte sich, dass die Leitungen in der Zelle kurzgeschlossen und geerdet waren. Ausserdem stellte er fest, dass die Schutzverkleidung aus Spanplatten an der Sammelschiene anstanden, und nahm irrtümlich an, dass keine Spannung an der Schiene vorhanden sein könne. Die Kontrolle mit dem Phasenprüfer unterliess er.

Aus dem Vorfall ist die Lehre zu ziehen, dass nach längerem Arbeitsunterbruch alle einzelnen Teile im Arbeitsbereich auf Spannungsfreiheit zu prüfen sind. Trockenes Holz kann auch einer Hochspannung lange Zeit widerstehen.

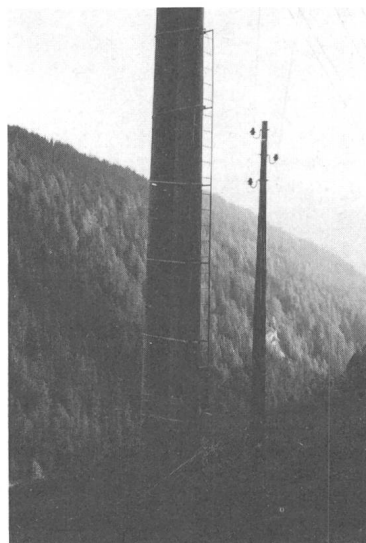
Die Umgehungsleitung war als «fixfertig» erstellt gemeldet worden. Unter diesem Ausdruck konnte aber der Chef der Monteurgruppe keineswegs verstehen, dass die Leitung unter Spannung gesetzt sei. Das Missverständnis führte schliesslich zum Verhängnis, da keine zusätzlichen Schutzmassnahmen getroffen worden waren.

Fig. 5 Umgehungsleitung 1 m vom Mast entfernt

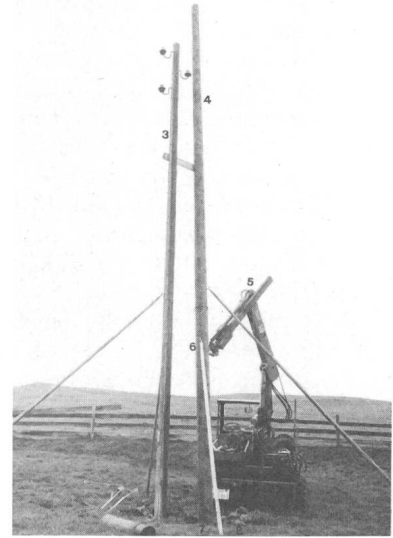
Fig. 6 Stangenwechsel: Frisch imprägnierte Holzstangen sind leitfähig

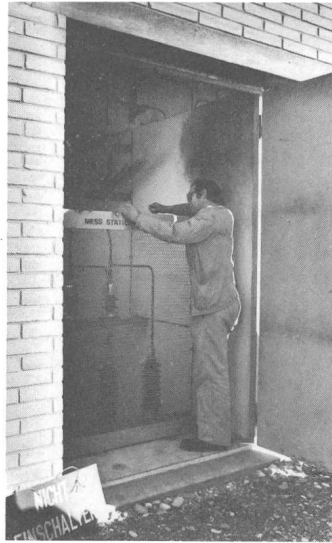
Fig. 7 Monteur greift über das Sperrgitter hinweg in die Hochspannungsanlage

ter der zugehörigen Trenner sowie der Niederspannungs-Hauptschalter waren geöffnet. Der Revisor stellte den Hochspannungsprüfer, bestehend aus Isolierstange und Prüfkopf zusammen, um die zu bearbeitende Anlage auf Spannungsfreiheit zu prüfen.

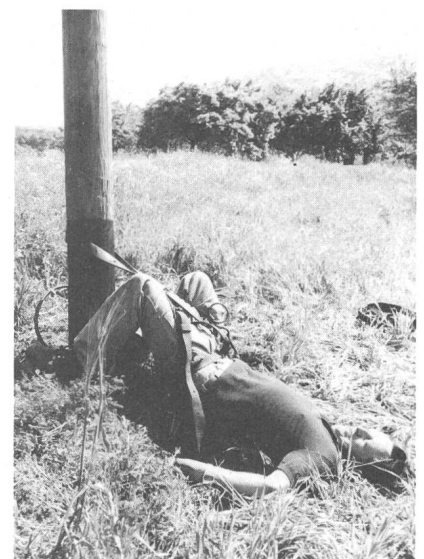
Der junge Monteur und sein Kollege begaben sich an den Arbeitsort und legten die Werkzeuge bereit. Auf die Bemerkung des älteren Monteurs «wir bereiten uns jetzt vor» ging jeder zu einer Tragstange eine Spannweite entfernt. Sie verloren dabei die Sichtverbindung untereinander, weil zwischen den beiden Stangen ein grosser Baum stand. Beide bestiegen die Holzstangen, wobei der ältere Monteur etwa 1 m unterhalb der Leitung die Meldung des Gruppenchefs abwartete. Der junge Monteur stieg weiter auf, löste zwei Drähte auf der einen Seite und legte sie in die Isolatoreträger. Beim Standortwechsel auf die andere Seite geriet er mit der Leitung in Kontakt, elektrisierte sich und glitt angegurtet laut schreiend die Stange ab. Ärztliche Bemühungen um den Verunfallten blieben erfolglos (Fig. 9).

Fig. 9 Sturz vom Mast nach Elektrisierung

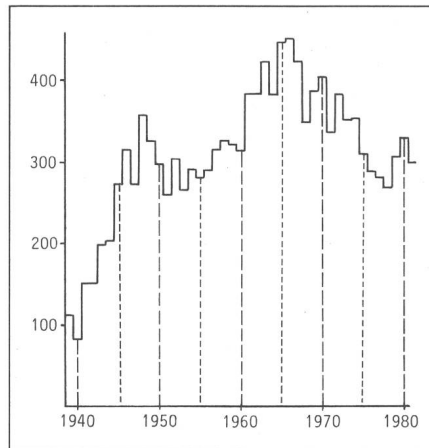
Fig. 11 Jährliche Entwicklung der Elektrounfälle 1939-1981

Diagramm der Figur 11 zeigt die langjährige Entwicklung der Unfallzahlen in der Schweiz. Bis zum Jahr 1940 wurden über eine lange Periode von 15 Jahren im Mittel je rund 100 Unfälle registriert. In der Folge stiegen die Zahlen ausserordentlich stark an, innerhalb von 8 Jahren bis 1948 auf 359. In der anschliessenden Beruhigungsphase bis 1956 fiel die Anzahl Unfälle auf etwa 290 zurück, um dann nach erneuter rascher Entwicklung nach 10 Jahren (1966) die bisher höchste Zahl von 453 zu erreichen. Die folgenden

Die erste Zunahme der Elektrounfälle (1941...1946) fällt in die Zeit der wirtschaftlichen Mangellage während und nach dem Zweiten Weltkrieg, als die vorhandenen elektrischen Einrichtungen nicht ohne weiteres ersetzt werden konnten und Defekte mit sehr behelfsmässigen Mitteln behoben werden mussten. Der zweite starke Anstieg der Unfallzahlen (1956...1966) fällt in die Zeit der wirtschaftlichen Hochkonjunktur, der nachfolgende Rückfall (1967...1978) in die Zeit der Wirtschaftsrezession.
