# Die Elektrounfälle in den Jahren 1981–1990

Jost Keller

**Dieser Bericht befasst sich mit dem Unfallgeschehen der Jahre 1981–1990 auf dem Gebiet der Elektrizität. Er beschreibt die Erfassung der Elektrounfälle, die Auswertung und die Unfallverhütung. Die Statistik hat zum Ziel, durch Massnahmen zur Förderung der Arbeitssicherheit die Unfallzahlen auf ein Minimum zu reduzieren. Die statistischen Daten sind in Kurvenform dargestellt und werden kommentiert. Besonders aussagekräftig sind die 5-Jahres-Durchschnitte der relativen Jahreswerte.**

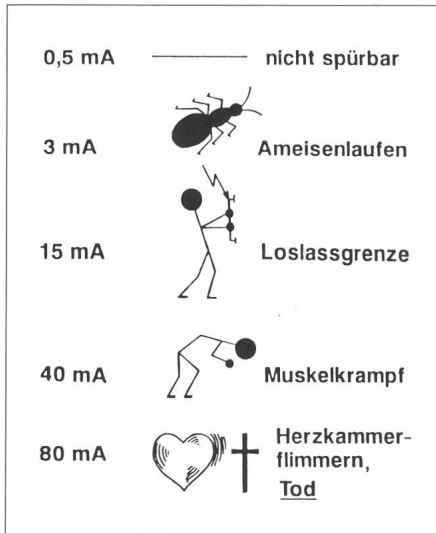
Bild 1 Wie spürt der Mensch den Strom?

derung und ein nasser Standort sind entscheidend. So fließen im günstigen Fall einige wenige Milliampere und im schlechteren Fall, bei dem Feuchtigkeit im Spiel ist, über 50 Milliampere durch den Körper. Ströme über 40 mA können Herzkammerflimmern erzeugen, das meistens zum Tod führt (Bild 1).

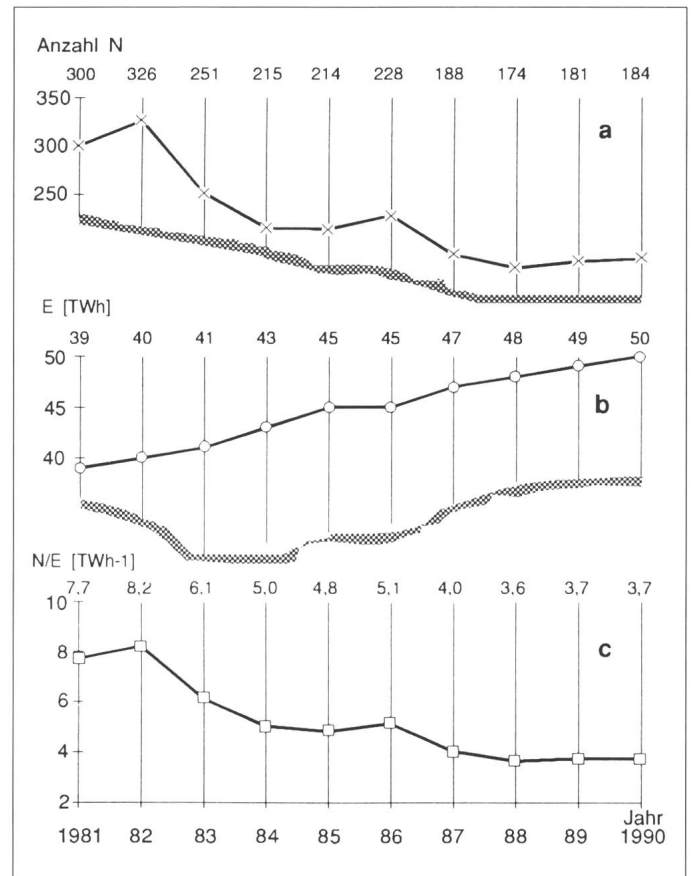
### Bild 2 Elektronfälle in absoluten Zahlen und Elektrizitäts-Landesverbrauch 1981-1990

- a Anzahl Unfälle  $N$
- b Elektrizitäts-Landesverbrauch  $E$  in TWh
- c Anzahl Unfälle pro TWh Elektrizitäts-Landesverbrauch  $N/E$

Die Zahl der Unfälle hat seit 1981 um 38% abgenommen. 1988 wurde der Tiefstand erreicht. Die nachfolgende Zunahme ist aber gering, so dass von einer konstanten Anzahl Unfälle über die letzten vier Jahre gesprochen werden kann (Bilder 2 und

Um so erfreulicher ist die auf den Elektrizitätsverbrauch bezogene Abnahme der Unfälle um 52% in den

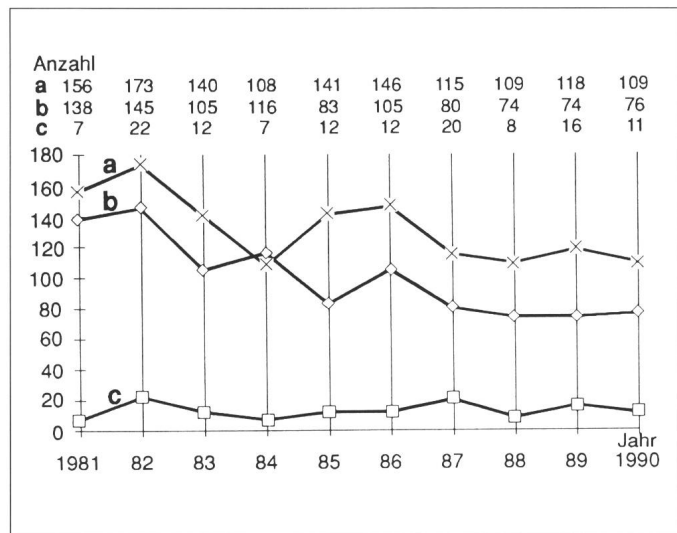
**Bild 4**  
**Verletzungsarten bei Elektrounfällen in absoluten Zahlen 1981-1990**

- a Verbrennungen äusserlich  
b Verletzungen  
c Todesfälle

3). Die Kurve der 5-Jahres-Durchschnitte verflacht sich, ist aber immer noch im Abnehmen begriffen. Unfälle mit tödlichem Ausgang sind annähernd konstant (Bild 4).

Die drei Verletzungsarten «Verbrennung», «Verletzung» und «Tod» haben in den letzten Jahren stabilisierende Tendenz. Hingegen nehmen die 5-Jahres-Durchschnitte der relativen Jahreswerte der Verbrennungen zu (Bilder 4, 5 und 6). Dies ist hauptsächlich in Unkenntnis der Gefährlichkeit der Lichtbogen und auf die Unterschätzung der höheren Kurzschlussströme der heutigen Anlagen zurückzuführen.

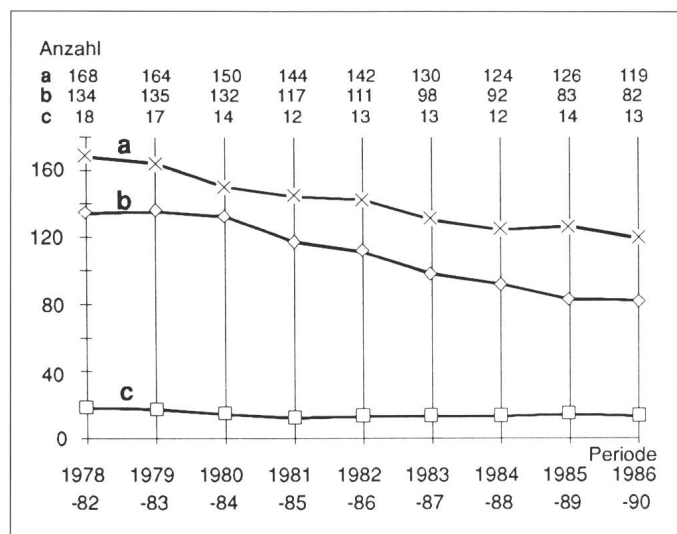
**Bild 5**  
**Verletzungsarten bei Elektrounfällen, 5-Jahres-Durchschnitte der absoluten Zahlen 1978-1990**

- a Verbrennungen äusserlich  
b Verletzungen  
c Todesfälle

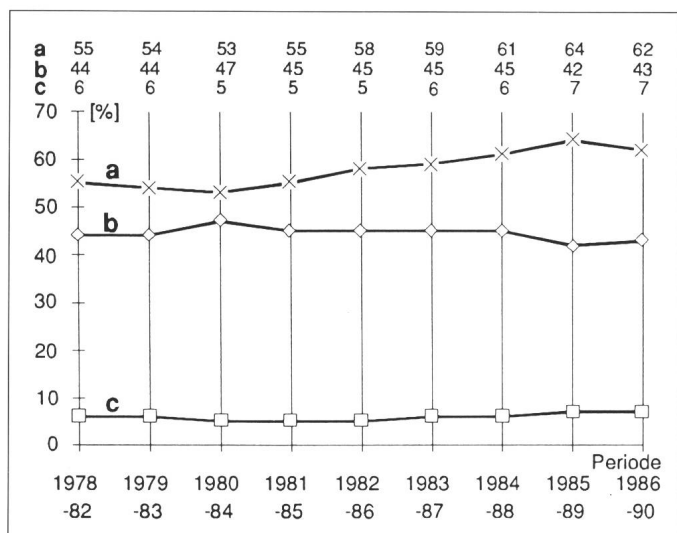
**Bild 6**  
**Verletzungsarten bei Elektrounfällen, 5-Jahres-Durchschnitte der relativen Jahreswerte 1978-1990**

- a Verbrennungen äusserlich  
b Verletzungen  
c Todesfälle

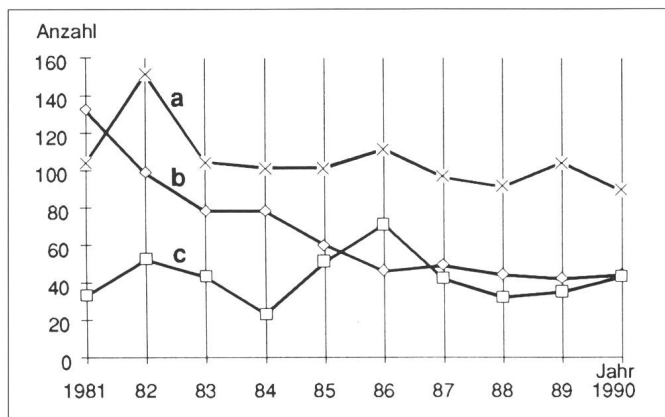
**Bild 7**  
Elektronfälle nach Berufstätigkeiten in absoluten Zahlen 1981–1990

- a) Elektrofachleute
- b) Industrie und Gewerbe
- c) Übrige

Berufstätige im Elektrobereich haben zwar abnehmende effektive Unfallzahlen sowie tendenziell abnehmende 5-Jahres-Durchschnittswerte, aber steigende relative Werte (Bilder 7, 8 und 9). Elektrofachleute haben naturgemäss risikobehaftete Arbeiten auszuführen. Der Strom ist nicht direkt sichtbar; darin liegt die Schwierigkeit. Aus- und Weiterbildung müssen darum insbesondere auch das Bewusstsein trainieren, bis sogar reflexartige Handlungen sicherheitsgerecht ausgeführt werden.

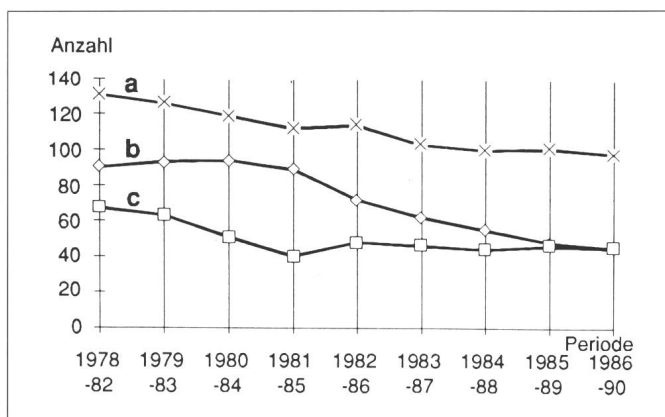
**Bild 8**  
Elektronfälle nach Berufstätigkeiten, 5-Jahres-Durchschnitte der absoluten Zahlen 1978–1990

- a) Elektrofachleute
- b) Industrie und Gewerbe
- c) Übrige

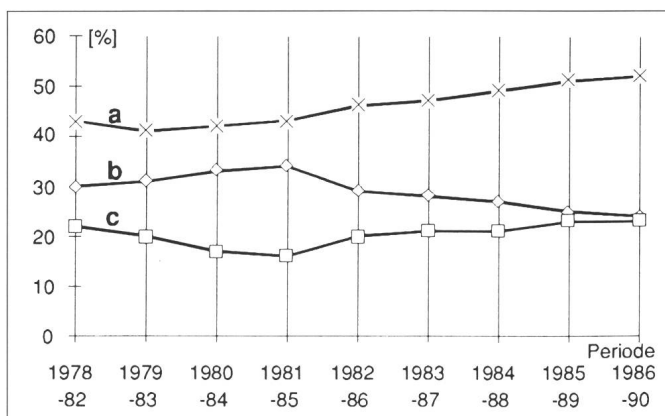
**Bild 9**  
Elektronfälle nach Berufstätigkeiten, 5-Jahres-Durchschnitte der relativen Jahreswerte 1978–1990

- a) Elektrofachleute
- b) Industrie und Gewerbe
- c) Übrige

(Bild 9). Dies sagt aus, dass diese Klasse von Berufstätigen an sicherheitstechnisch sehr gut ausgerüsteten Maschinen und Anlagen arbeitet, und dass wenig unerlaubte Eingriffe in die elektrischen Systeme vorgenommen werden.

Der relative Wert der «Übrigen» steigt an (Bild 9). Das bedeutet, dass die Propaganda zur Förderung der Sicherheit im Umgang mit der Elektrizität bei der Allgemeinheit verstärkt werden muss. Vorträge in der breiten Öffentlichkeit und Artikel in entsprechenden Zeitschriften sind Mittel dazu. In der Zeitschrift «Strom» zum Beispiel zeigt eine Leserumfrage, dass die Beiträge über die Sicherheit im Umgang mit der Elektrizität am meisten beachtet und gelesen werden.

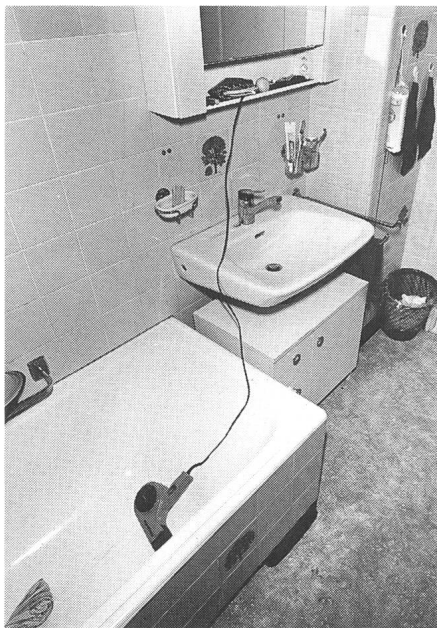
**Bild 21 Unfall mit Haartrockner**

Ein dreijähriger Knabe wurde am Sonntagabend durch den Fön in der Badewanne getötet (Bild 21). Der Fön lag im Wasser und war an einer Steckdose ohne Fehlerstromschutzschalter (FI) angeschlossen. Die Badezimmerinstallation wurde 1984, also kurz vor dem Obligatorium für Fehlerstromschutzschalter in Badezimmern, neu

Kinder können nicht verstehen, dass Haartrockner nicht in die Badewanne gehören. Steckdosen in Badezimmern sind durch FI-Schalter zu schützen

*Folgerung:* Ältere Badezimmer unbeding mit FI ausrüsten. Wo es die Installation nicht ermöglicht (TN-C-Netze) oder wo die Änderungskosten zu hoch scheinen, in der Steckdose eingebaute FI montieren!

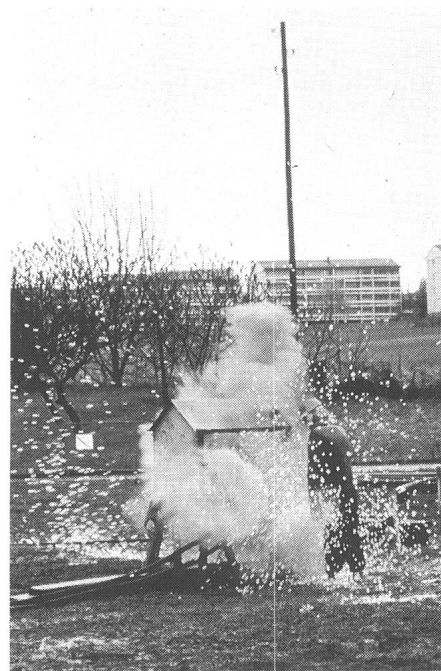
**Bild 24 Kurzschluss-Lichtbogen**

Kopf und Oberkörper wurde der Monteur in die Intensivstation eingeliefert. Die geschwärzte Aussenseite der Brille lässt erahnen, welche Beeinträchtigung die Augen ohne diesen Schutz erlitten hätten. Schwere Schäden entstanden auch in der Schaltzelle, obschon die eingeschobene Isolationsplatte der Hitze standgehalten hatte (Bild 24).

Bis 8000°C Hitze herrschen in einem Lichtbogen. Das Bild zeigt eine Versuchs- und Demonstrationsanordnung für einen Bauverteiler

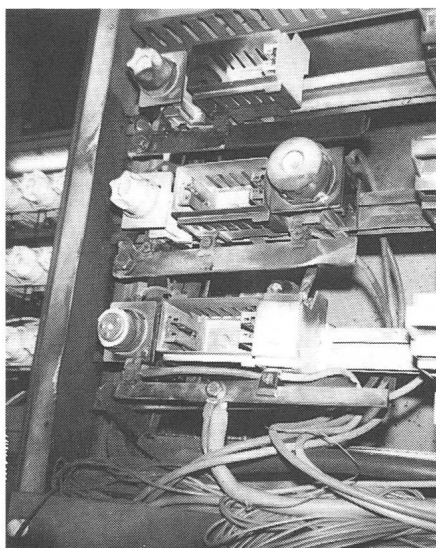
**Bild 23 Benachbarte spannungsführende Teile beachten**

Beim Demontieren des geerdeten Steuerdrahtes in einem Schaltschrank berührte er mit dessen blanken Ende kurz die Netz-Sammelschienen und

leitete dadurch einen Kurzschluss im Hauptstromkreis ein (Bild 23). Die Gefahr anstehender Netzspannung in unmittelbarer Umgebung der 24-V-Steuerung wurde nicht beachtet. Zudem ist anzunehmen, dass sich der Monteur über den hohen Kurzschlussstrom nicht im klaren war.

Durch einen 24-V-Steuerdraht wurde an der 220-V-Sammelschiene ein Kurzschluss mit Lichtbogen eingeleitet

*Folgerung:* Gefahren über den eigentlichen Arbeitsort hinaus beachten! Benachbarte, spannungsführende Anlageteile sind, wenn immer möglich, auszuschalten. Andernfalls sind sie wirksam abzudecken.

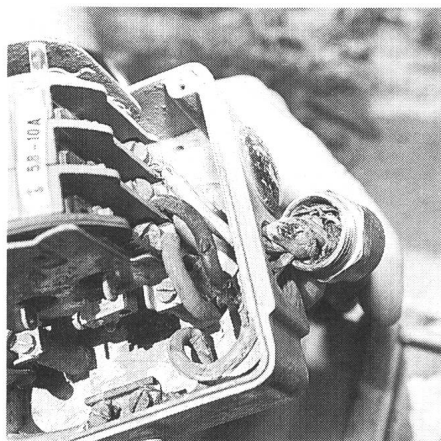
**Bild 22 Isolationsdefekt in Schaltkasten**

Auch Elektromaterial altert und nutzt sich ab. Wartung muss seriös und regelmässig durchgeführt werden
