Artikel: Vor-Ort-Diagnose von polymer-isolierten Mittelspannungskabeln : Nachentladestrom-Messungen geben Auskunft über den Alterungszustand verlegter Kabel

Autor: Heizmann, Thomas / Zaengl, Walter

Vor-Ort-Diagnose von polymerisolierten Mittelspannungskabeln

Nachentladestrom-Messungen geben Auskunft über den Alterungszustand verlegter Kabel

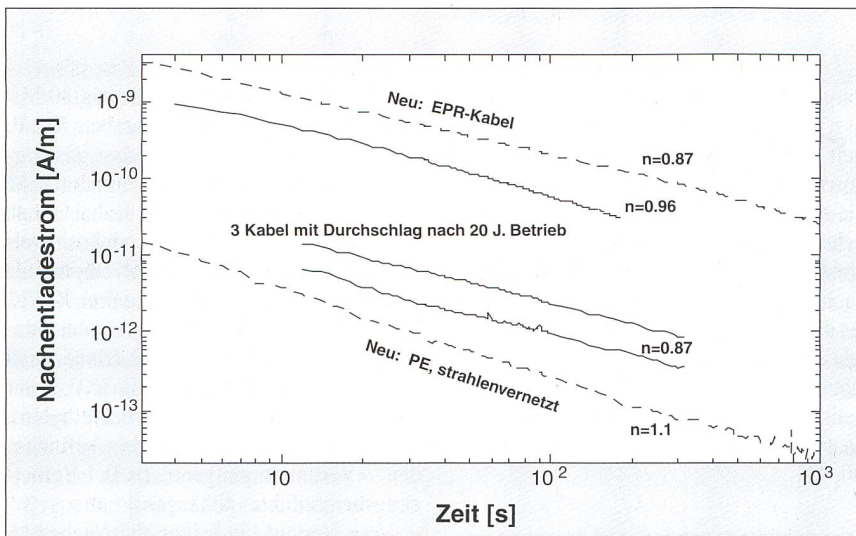
Bild 3 Einfluss der Alterung auf Betrag und zeitliche Abnahme der Nachentladeströme
Die Kurven beziehen sich auf 1 m Kabellänge und 12 kV Ladespannung.

Bild 3 zeigt die Nachentladeströme von drei polyethylenisolierten Mittelspannungskabeln, die nach ungefähr 20 Jahren Betriebszeit durchgeschlagen haben. Als untere und obere Grenze ist gestrichelt der sehr kleine Nachentladestrom des neuen, strahlenvernetzten Kabels und derjenige des neuen EPR-Kabels eingetragen (aus Bild 2). Für die Messung aller gezeigten Nachentladeströme wurden die Kabel wäh-

rend 30 min mit 12 kV polarisiert; die Ströme sind auf 1 m Kabellänge bezogen. Aus Bild 3 kann abgelesen werden, dass sich die Beträge der Nachentladeströme von betriebsgealterten Kabeln um fast einen Faktor 100 unterscheiden können. Die Nachentladeströme von zweien der drei betriebsgealterten Kabel sind kaum grösser als diejenigen von neuen Kabeln. Als Tendenz ist allenfalls sichtbar, dass die gealterten Kabel eher etwas flachere Stromverläufe besitzen.

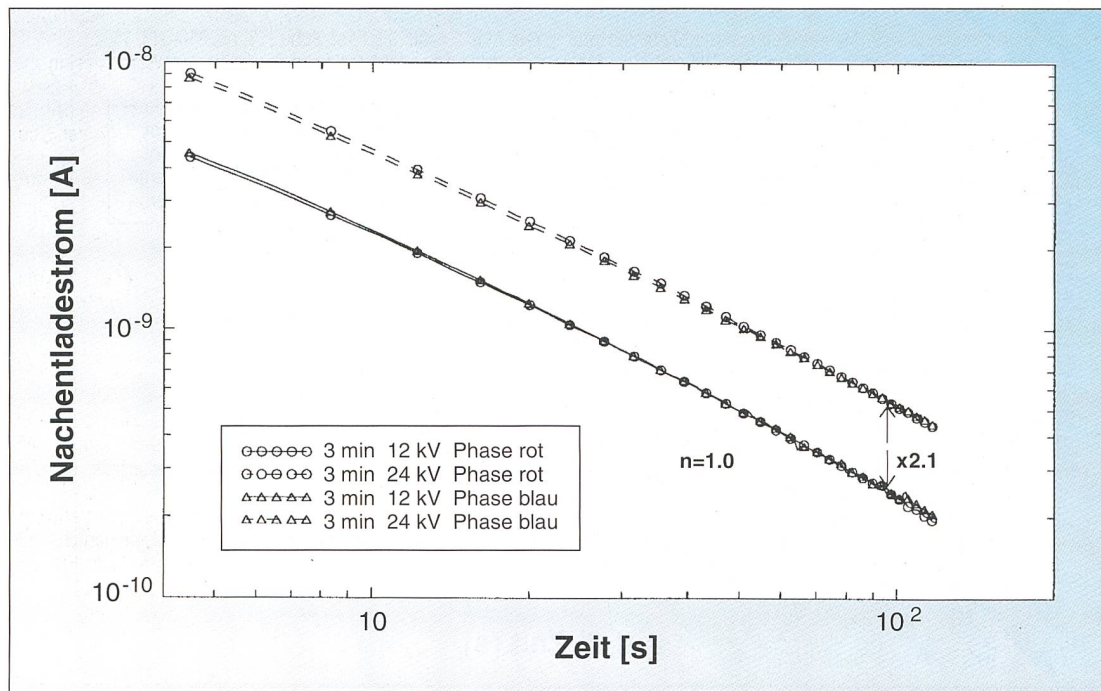
Bild 9 Nachentladeströme in zweifach extrudiertem, trocken verlegtem PE-Kabel nach 18 Betriebsjahren
Die Kabellänge beträgt 174 m.

gestanden hat. Das Kabel war in einer größeren Überbauung trocken in Kabelkanälen verlegt. Das Bild demonstriert das lineare Verhalten des Kabels (der Nachentladestrom verdoppelt sich bei einer Verdoppelung der Ladespannung).
